**Trattamento preventivo,
mediante iniezioni,
di terreni difficili sotto falda
per consentire lo scavo
di grandi gallerie**

Estratto dagli Atti del 1° Convegno Internazionale sui problemi tecnici nella costruzione di gallerie
Sessione II - Le grandi gallerie stradali e ferroviarie.

SESSIONE II
COMUNICAZIONE 4

GALLERIA SERRA DELL'OSPEDALE - tronco IV, lotto 7° dell'autostrada Salerno-Reggio Calabria - Ente Appaltante: ANAS - Impresa Generale: ICEFS, Bologna - Località: Tarsia (Cosenza).

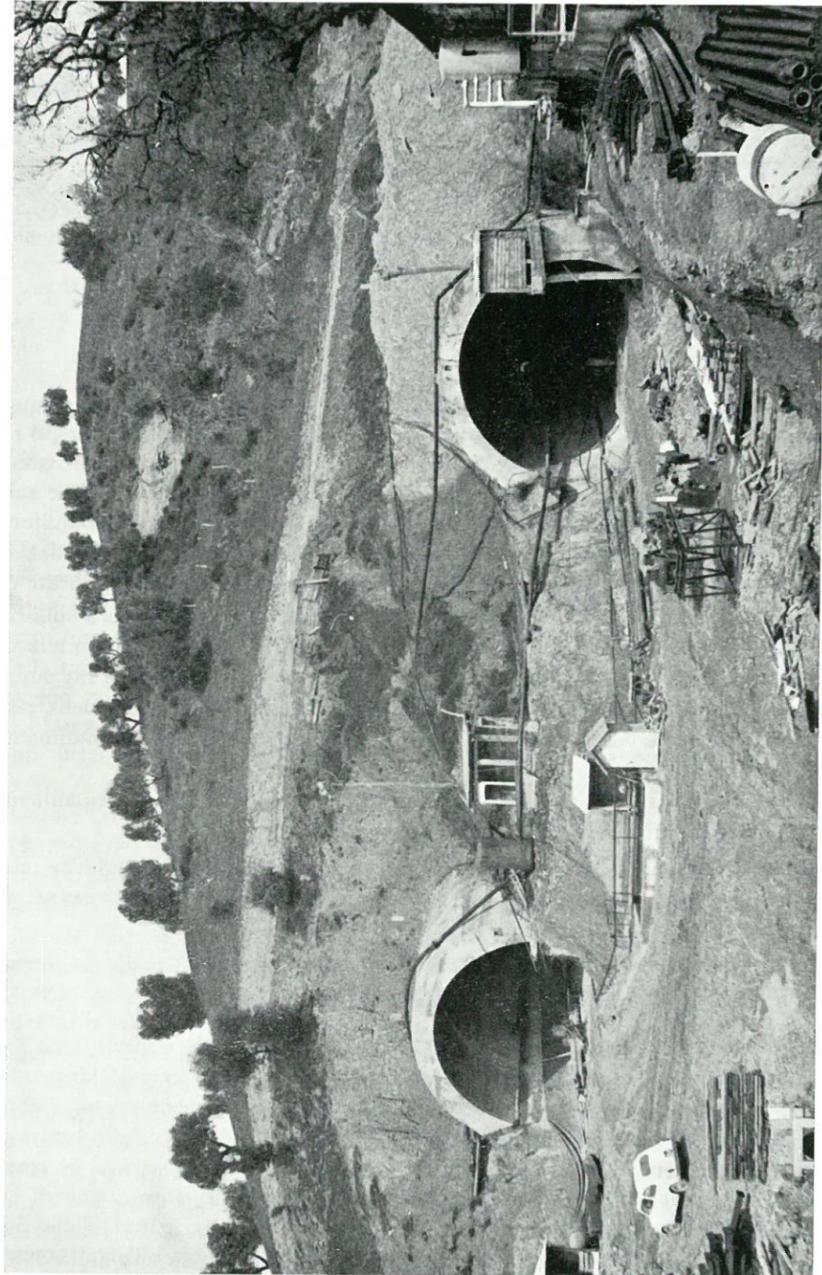
L'avanzamento in calotta ha dovuto essere interrotto a tutti e quattro gli imbocchi a causa della incontenibilità delle sabbie, rifluenti sotto carichi idrostatici crescenti man mano che lo scavo procedeva. Fenomeni di sfornellamento, accompagnati da importanti rilasci del terreno verso le zone alte della collina, venivano a stento contenuti. Tutte le cautele adottate dall'Impresa nelle operazioni di scavo e di armatura provvisoria non hanno consentito di evitare la formazione di un camino (visibile nella figura 1) e la conseguente invasione della galleria (lato Sud della canna Salerno-Reggio Calabria) di una grande massa di sabbia e l'arretramento del fronte di una ventina di metri circa.

Fig. 1. - Galleria Serra dell'Ospedale: vista degli imbocchi Sud delle due cunicole; in alto sulla collina è visibile la voragine prodottasi in superficie a causa del rilascio del terreno avvenuto alla progressiva 77 della via Salerno - Reggio Calabria.

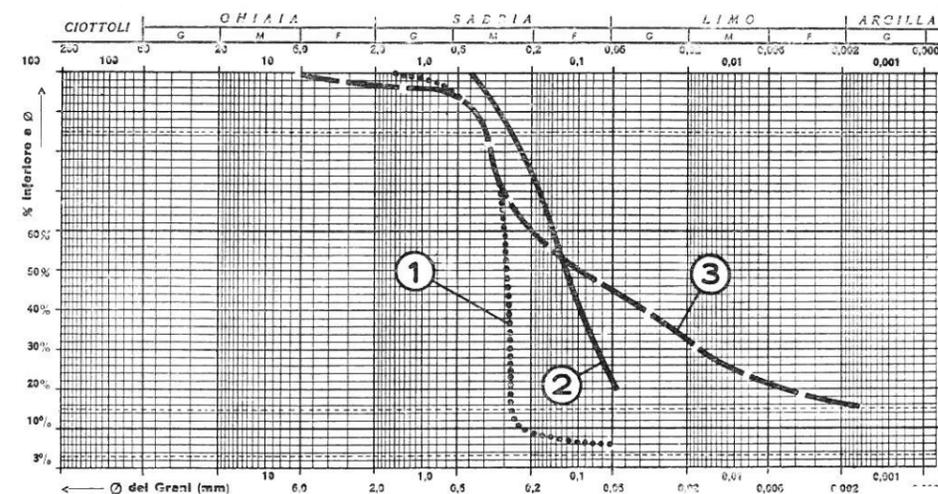
— Granulometria. Dalla curva 1) della figura 2 si osserva che si tratta di una sabbia media; il diametro efficace (d_{10}) è pari a 0,26 mm per cui si è stabilito di eseguire prove di iniezione con miscela a base di silicato-acetato che è normalmente adatta per terreni con granulometria fine, con d_{10} compreso tra 0,02 e 0,5 mm. Anche l'andamento della curva fa pensare alla possibilità di ottenere una buona diffusione della miscela; la sabbia è infatti decisamente monogranulare e conseguentemente la percentuale dei vuoti è piuttosto alta.

FIG. 2. - Galleria Serra dell'Ospedale. - Curve granulometriche: delle sabbie imbocchi Sud 1), delle sabbie imbocchi Nord 2), del materiale franato 3).

La curva granulometrica 3 di questo materiale è riportata nella figura 2; si nota come il diametro efficace raggiunga valori bassissimi e la disuniformità del materiale sia molto forte. La curva è molto appiattita, il 50 % del materiale è caratterizzato da dimensioni dei grani comprese tra 0,1 e 6 mm. Osservando i campioni di questo terreno appare con evidenza come durante lo sfornellamento si siano mescolati i vari tipi di materiale appartenenti ai differenti strati: blocchi d'argilla sono frammisti a sabbia. Si sono anche notati frammenti di conglomerato a grana piuttosto grossolana.

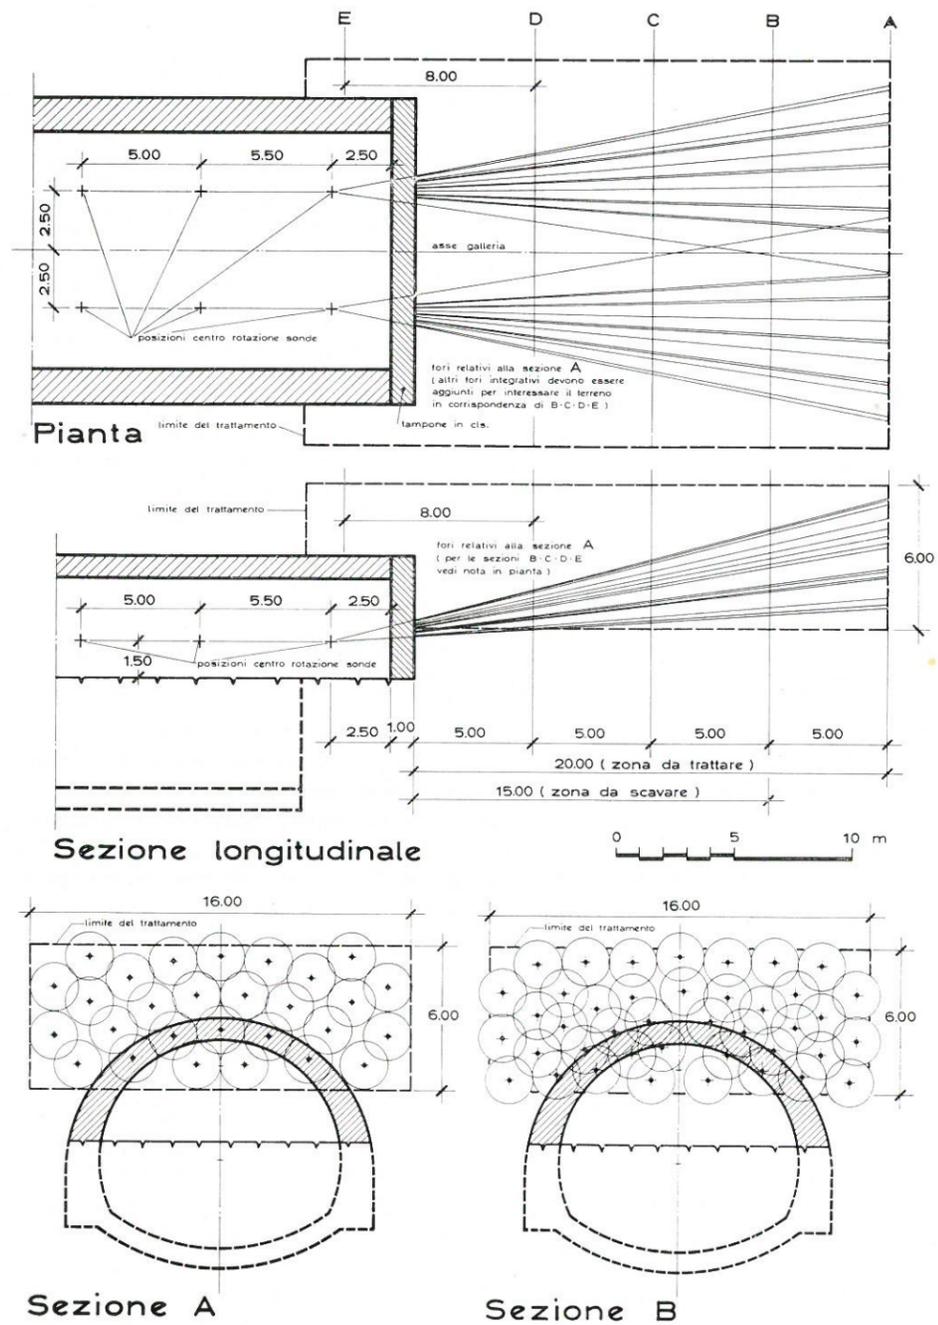
FIG. 3. - Galleria Serra dell'Ospedale. - Schema del trattamento « intensivo » applicato ai tratti iniziali dei quattro fronti d'avanzamento, arrestati a causa dei rifluimenti di sabbia ed acqua.

di galleria lunga 20 m a partire da un muro tampone in calcestruzzo costruito a progressiva 150, lato Sud della canna Reggio Calabria-Salerno. Come raggio di diffusione della miscela attorno ai fori si è fissato 1 metro e la zona da trattare è stata tenuta prudentemente abbastanza ampia: si è voluto infatti tener conto del fatto, già più sopra messo in evidenza, che in questo primo tratto il terreno da trattare aveva subito rimescolamenti a causa degli squilibri creati nelle alternanze argille-sabbie. Lo schema geometrico del trattamento è descritto sulla figura 3. È seguita la fase operativa d'iniezione. Le perforazioni sono state eseguite con due sonde a rotazione e la miscela di iniezione è stata introdotta nel terreno attraverso le aste stesse di perforazione. Dopo alcune prove iniziali si è stabilito di perforare il foro per tutta la sua lunghezza, facendo circolare acqua in piccole quantità; l'iniezione veniva quindi iniziata facendo retrocedere le aste e quantità prefissate di miscela erano introdotte nel terreno per tratti di 50 cm. Ultimata questa prima passata il foro veniva riperforato allo scopo di eseguire l'iniezione finale e raggiungere così il completo riempimento dei vuoti. Sono stati impiegati due tipi di miscele di iniezione:

- a) una miscela costituita da cemento e bentonite per la realizzazione di uno schermo che fosse in grado di impedire il refluo all'indietro della miscela al silicato, lungo il rivestimento della galleria;
- b) una miscela chimica a base di silicato di sodio ed acetato di etile, oltre a catalizzatori e ritardanti, per il trattamento vero e proprio delle sabbie.

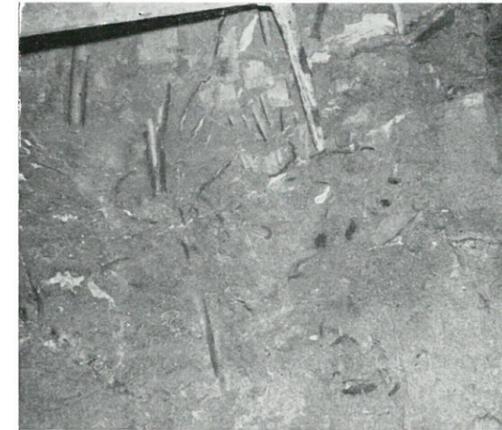
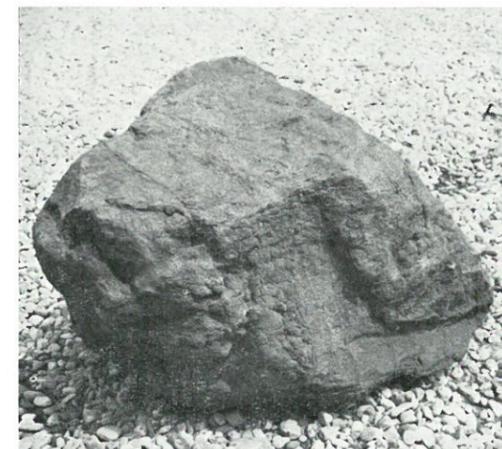
FIG. 4. - Galleria Serra dell'Ospedale. Sopra, il fronte d'avanzamento durante lo scavo del tratto di prova: al di sotto di uno strato d'argilla si nota della sabbia uniformemente consolidata. Sotto, un blocco di sabbia trattata con gel rigido di silice prelevato dal fronte di scavo.

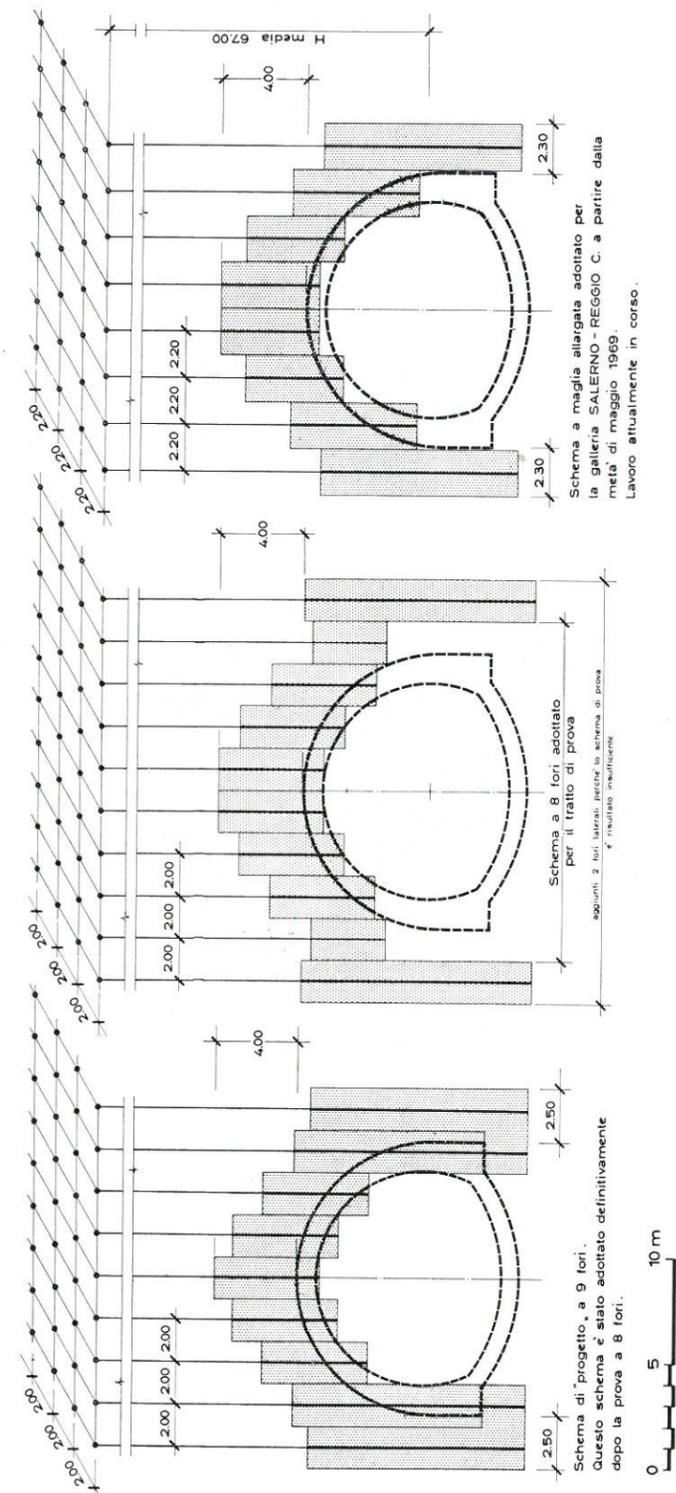
Fig. 7. - Galleria Serra dell'Ospedale. - Schemi del trattamento « dall'alto ».

Si è allora deciso di reintervenire nella zona già trattata con due fori supplementari eseguiti ai due lati del trattamento ed approfonditi fino a coprire completamente i piedritti e di adottare poi definitivamente lo schema primitivo a 9 fori

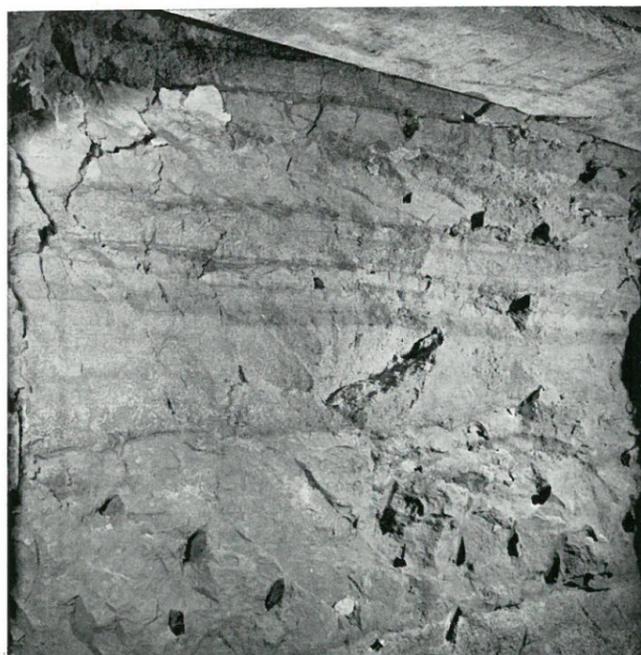
FIG. 8. - Galleria Serra dell'Ospedale: vista del fronte dello scavo in una zona trattata « dall'esterno ». Si notano vari strati di sabbia orizzontali molto ben consolidati.

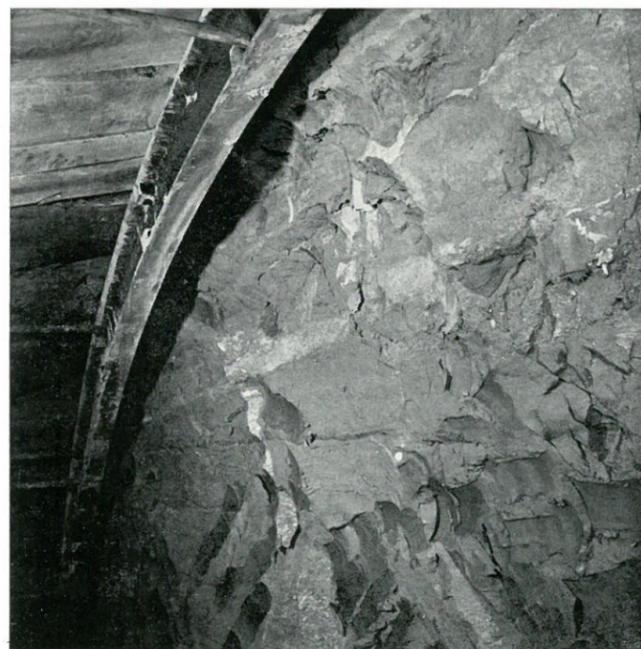
FIG. 9. - Galleria Serra dell'Ospedale: particolare del fronte di scavo. Le strisce scure sono le impronte degli utensili meccanici a lama utilizzati per lo scavo delle argille molto compatte. Per le sabbie trattate vengono invece impiegati martelli pneumatici.

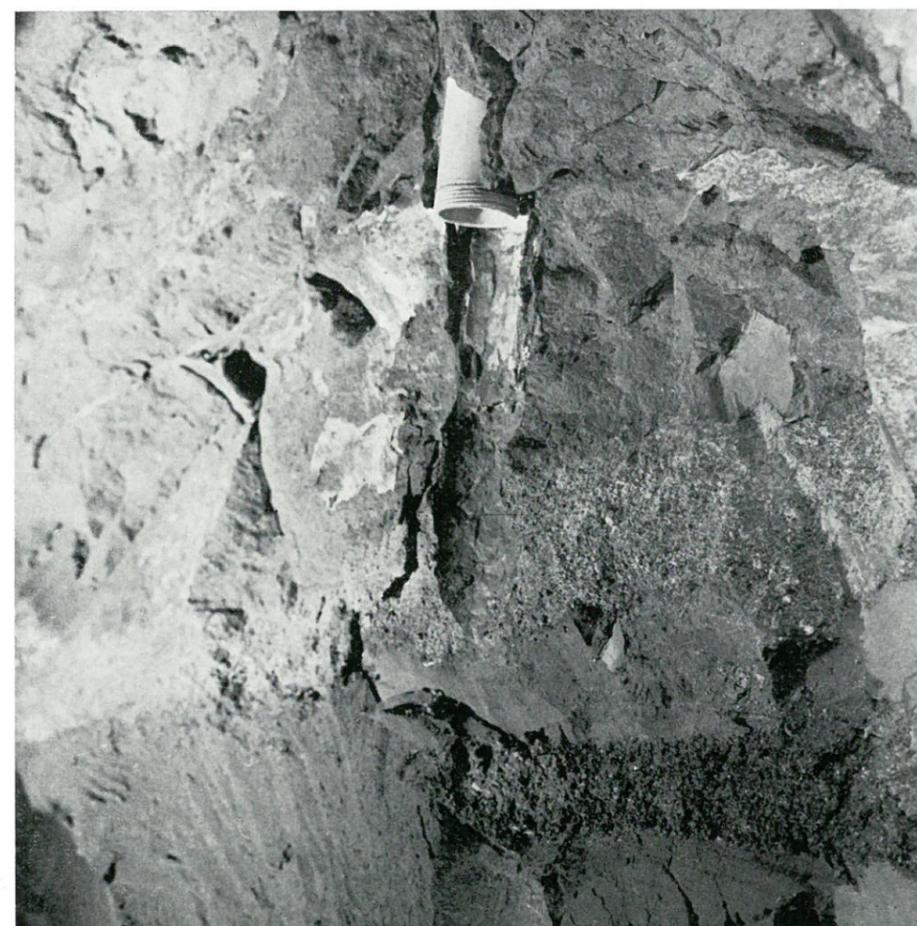
FIG. 10. - Galleria Serra dell'Ospedale: trattamento « dall'esterno ». Qui si vede all'avanzamento dello scavo in galleria un tratto di canna a valvole, la miscela di « guaina » e strati di sabbia grossolana consolidata dal gel di silice.

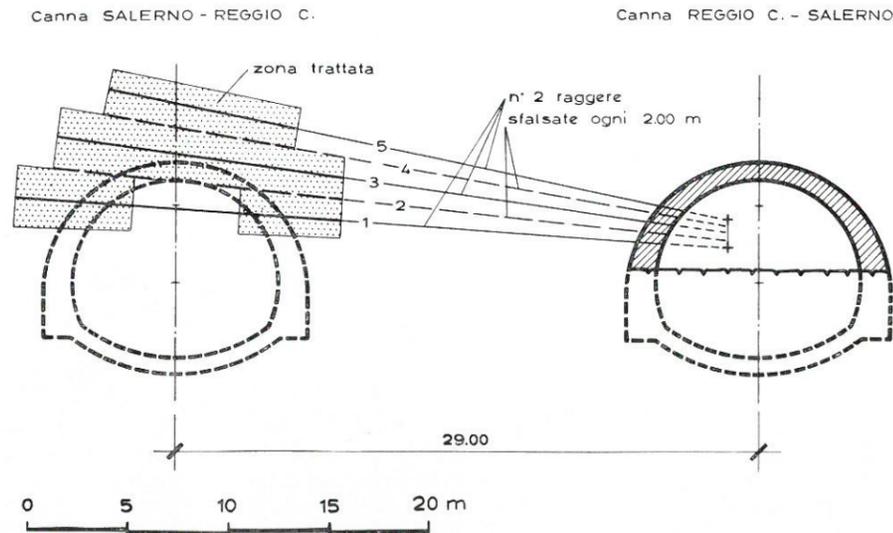
FIG. 15. - Galleria Serra dell'Ospedale - Schema del trattamento « laterale ». Prova eseguita su un tratto di 10 m.

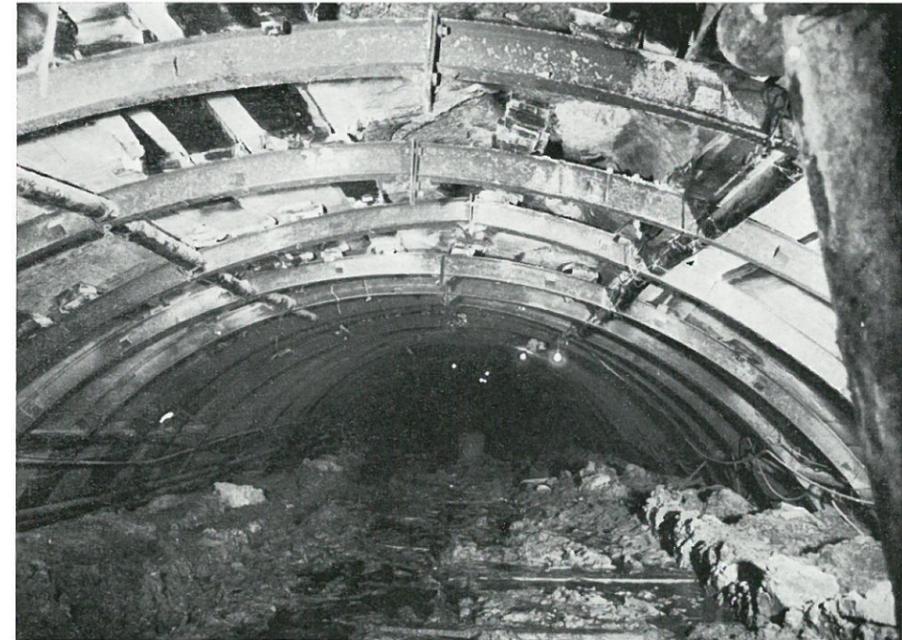
FIG. 16. - Galleria Serra dell'Ospedale - Canna Salerno-Reggio, imbocco Nord. Opere di puntellamento della calotta a seguito dei gravi dissesti del calcestruzzo avvenuti nel tratto iniziale scavato senza il preventivo trattamento d'iniezione. Il terreno è rifluito al piede delle imposte.

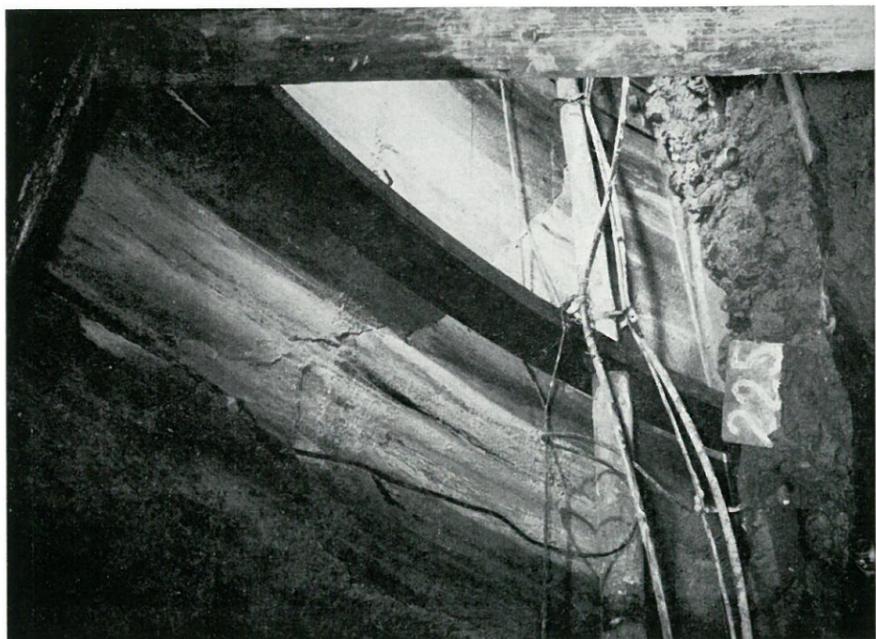
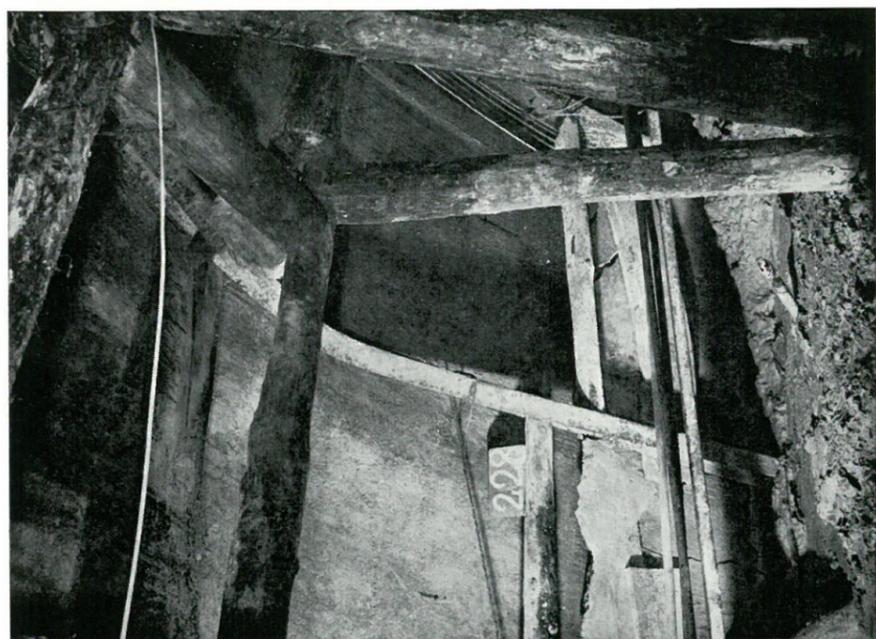
FIG. 17-18. - Galleria Serra dell'Ospedale - Particolari del dissesto dell'arco di calotta; si notano le rotture all'imposta ed anche le distorsioni delle centine di rinforzo provvisorio.

Non semplice si presenta ora l'intervento con iniezioni per consentire il ripristino, qualche volta il completo rifacimento, della calotta e per conferire al terreno un grado di stabilità tale da potere poi rendere possibile l'esecuzione di

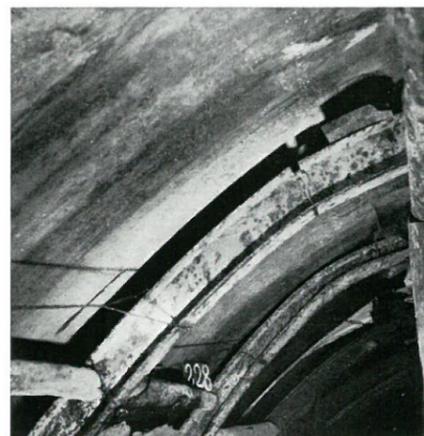
FIG. 19. - Galleria Serra dell'Ospedale - Particolare di una centina rotta a causa degli sforzi trasmessi dal rivestimento della calotta.

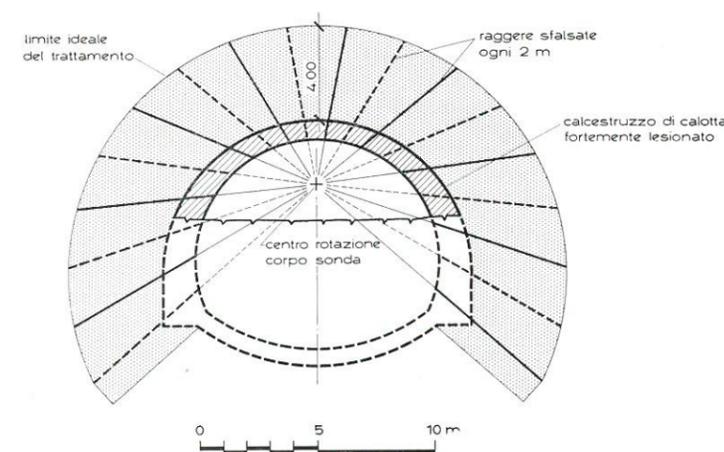
FIG. 20. - Galleria Serra dell'Ospedale - Schema delle iniezioni di ripristino attuate nelle zone di calotta lesionata (imbocchi Nord nei tratti scavati senza trattamento preventivo d'iniezioni).

pedritti ed arco rovescio in condizioni di sicurezza. È necessario costituire una zona consolidata all'estradosso della calotta e dei piedritti che prenda su di sé tutti i carichi ora trasmessi al calcestruzzo. Tutte le fessure del calcestruzzo devono essere sigillate perchè la miscela non ne fuoriesca, le pressioni d'iniezione devono essere contenute entro limiti bassissimi, continui controlli dei cedimenti devono essere fatti per la sicurezza degli operatori. Dopo varie prove è stato adottato lo schema esposto nella figura 20. Ad oggi è praticamente ultimato il trattamento d'iniezioni attorno a tutta la parte lesionata della galleria Reggio-Salerno (245 m circa). La figura 21 mostra come i cedimenti di questa parte di galleria si siano ridotti dopo il consolidamento. Il solo punto 4, posto in una zona non trattata sui

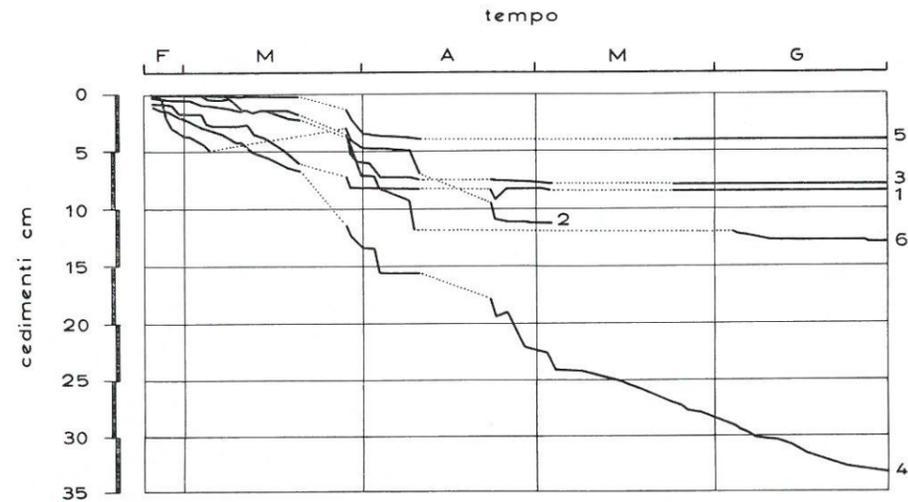
Fig. 21. - Galleria Serra dell'Ospedale - Diagrammi dei cedimenti registrati in sei punti del tratto lesionato della canna Reggio Calabria-Salerno, presso l'imbocco Nord.

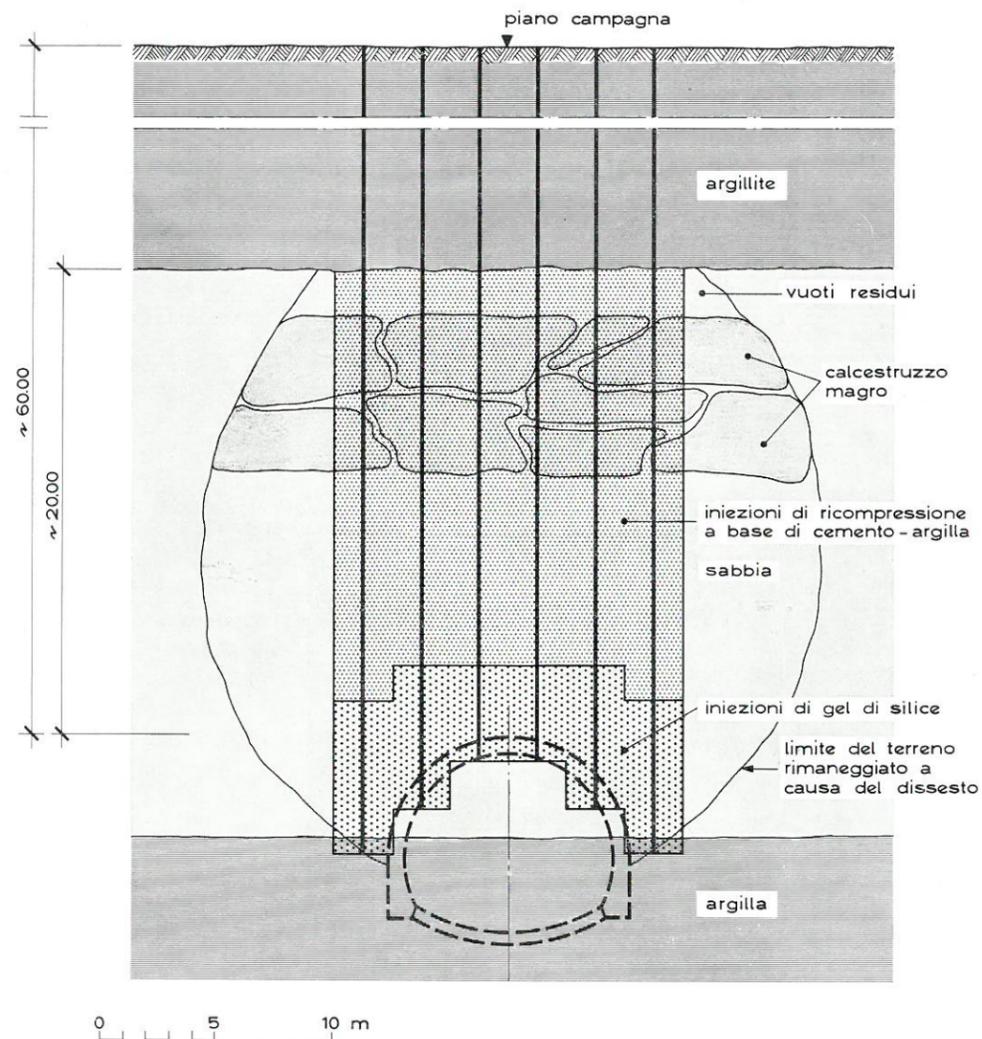
Fig. 24. - Galleria Cisterna - Particolare del trattamento di intasamento e consolidamento eseguito con perforazioni dall'esterno.

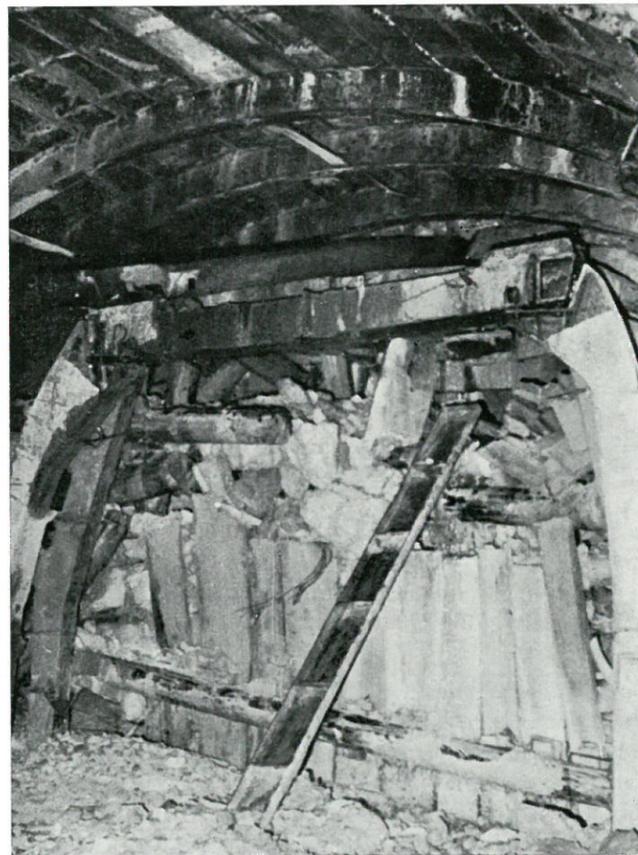
FIG. 26. - Galleria Cisterna - Brandaggio del fronte al limite del terreno franato, subito dopo il dissesto.

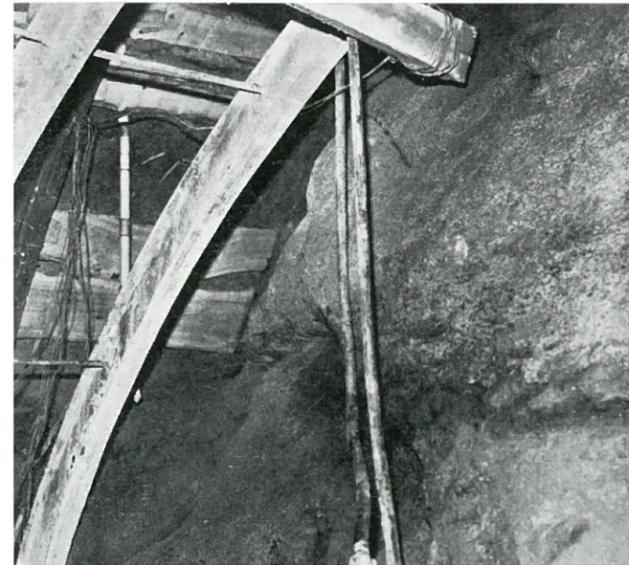
FIG. 27. - Galleria Cisterna - Vista parziale del fronte di scavo dopo il trattamento. Le sabbie consolidate hanno assunto l'aspetto di una vera e propria arenaria; si nota a sinistra la parte bassa di una canna a valvole. È stato possibile mantenere il fronte verticale senza armature.

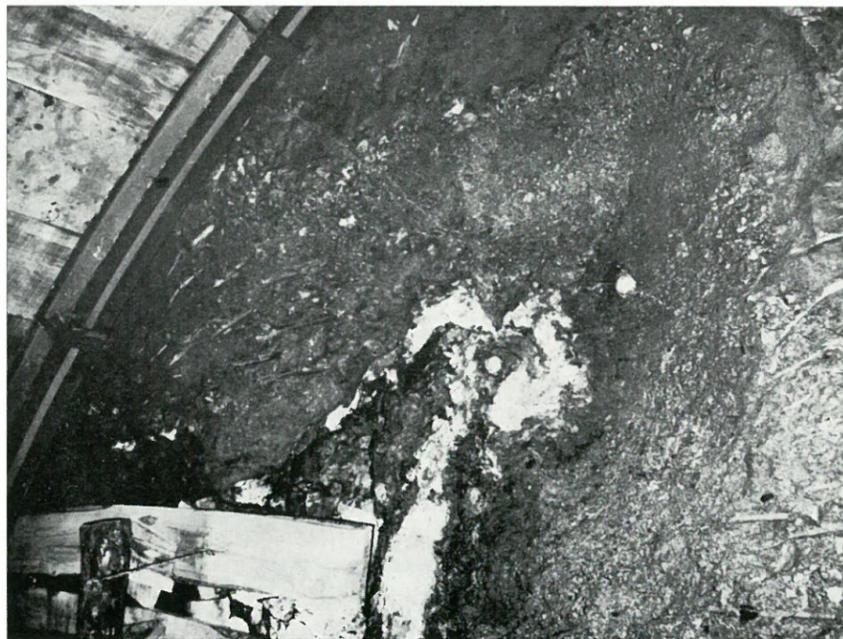
FIG. 29. - Galleria S. Giorgio - Terreno sul fronte di scavo; si distinguono bene due fori di iniezione e l'effetto dell'iniezione stessa, attorno ad uno di essi.

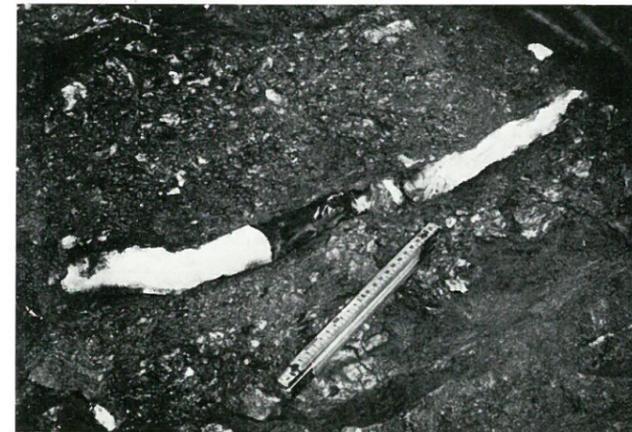
FIG. 30. - Galleria San Giorgio - Claquages nel terreno di miscela ternaria.

2) perforazione e posa in opera di canne a valvola lungo un tratto di 15 m oltre il muro tampone; iniezione ad alta pressione di miscele cementizie (tecnica del « claquage » adottata a causa della natura del terreno) seguita da un « finissaggio » con gel di silice. Per l'esecuzione del lavoro è stata usata un'unica grossa perforatrice a rotazione.

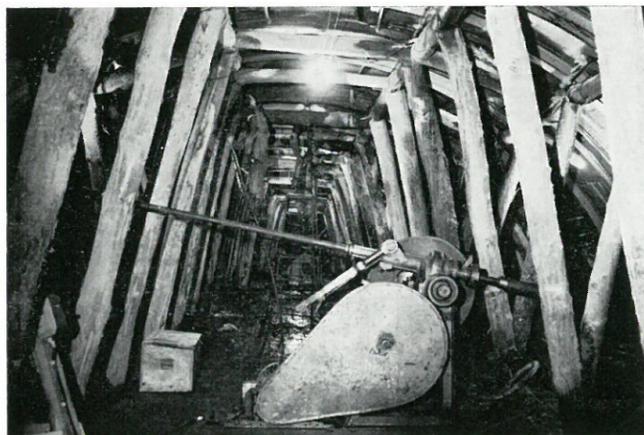
FIG. 32. - Galleria Madonna del Poggiolo - Armature provvisorie a sostegno dell'arco di calotta lesionato. Una sonda in perforazione per l'esecuzione dei fori di consolidamento.

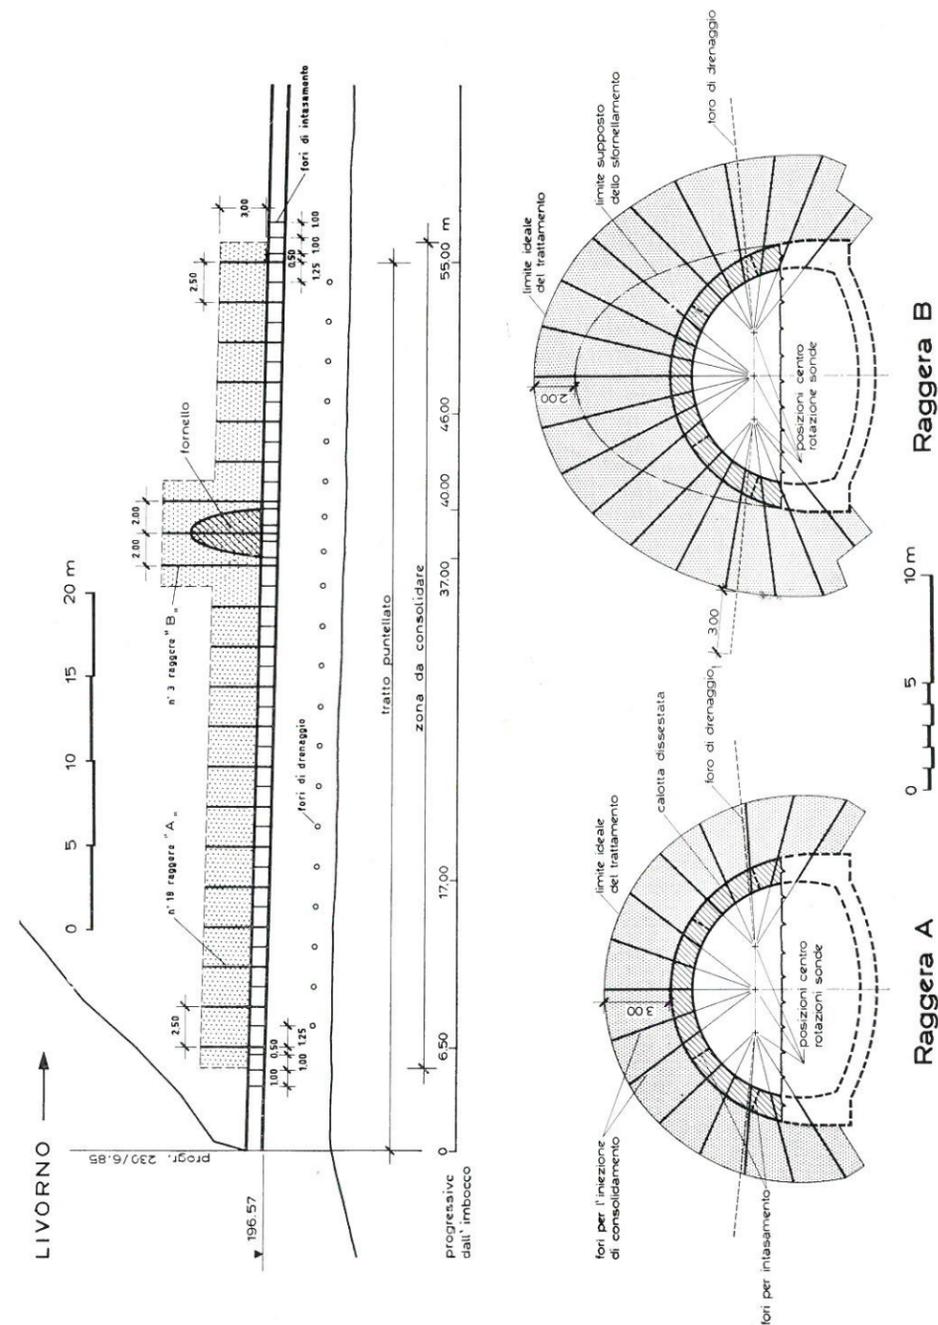
— Natura del terreno interessato dalla galleria nella zona del dissesto: arenaria fessurata, molto alterata e decomposta, con passaggi argillosi e fini fessure colme di sabbia silicea. Notevole quantità d'acqua percola attraverso le vie di materiale più permeabile.

FIG. 33. - Galleria Madonna del Poggiolo - Schema del trattamento adottato per il consolidamento dell'arenaria deteriorata.

gazione discontinua in seno alla massa da trattare (« claquage »); in seguito, impermeabilizzazione delle frazioni sabbiose e delle microfessure (nelle quali non è penetrata la miscela di cemento) mediante iniezione a pressione più moderata di gel di silice; posa infine di tubi drenanti per l'intercettazione dell'acqua ancora percolante all'esterno della zona trattata. La figura 33 riproduce la situazione e lo schema delle raggere di fori equipaggiati con tubi a valvola metallici. Durante il trattamento i movimenti della calotta hanno dovuto essere registrati in modo continuativo. Sono stati utilizzati apparecchi segnalatori automatici. Il trattamento di « claquage » ha comportato l'iniezione di un volume di miscela cemento-bentonite pari al 20 % del volume del terreno interessato, mentre il gel di silice a bassa pressione ha interessato fessure colme di sabbia secondo un volume pari al 10 % dell'intera zona trattata.

— Risultato ottenuto: con il pressimetro adatto per prove in roccia sono state fatte delle misurazioni del modulo elastico dell'arenaria in più punti prima e dopo il trattamento. Il modulo della roccia, risultato pari a 400 kg/cm^2 (valore medio) prima delle iniezioni, è salito a 1500 kg/cm^2 . I fori di carotaggio hanno sempre fornito buoni campioni con cementazioni evidenti; in più, in tutte le valvole iniettate è stata alla fine raggiunta la « pressione di rifiuto ». L'Impresa a tutt'oggi ha già rifatto 3 anelli di calotta di lunghezza di 3 m ciascuno; tolti i puntelli in legname e le centine nella zona del fornello ed eliminato il calcestruzzo della calotta, il terreno messo a nudo prima del nuovo getto è apparso ottimamente cementato e privo d'umidità. Il lavoro di ripristino della calotta è tutt'ora in corso.

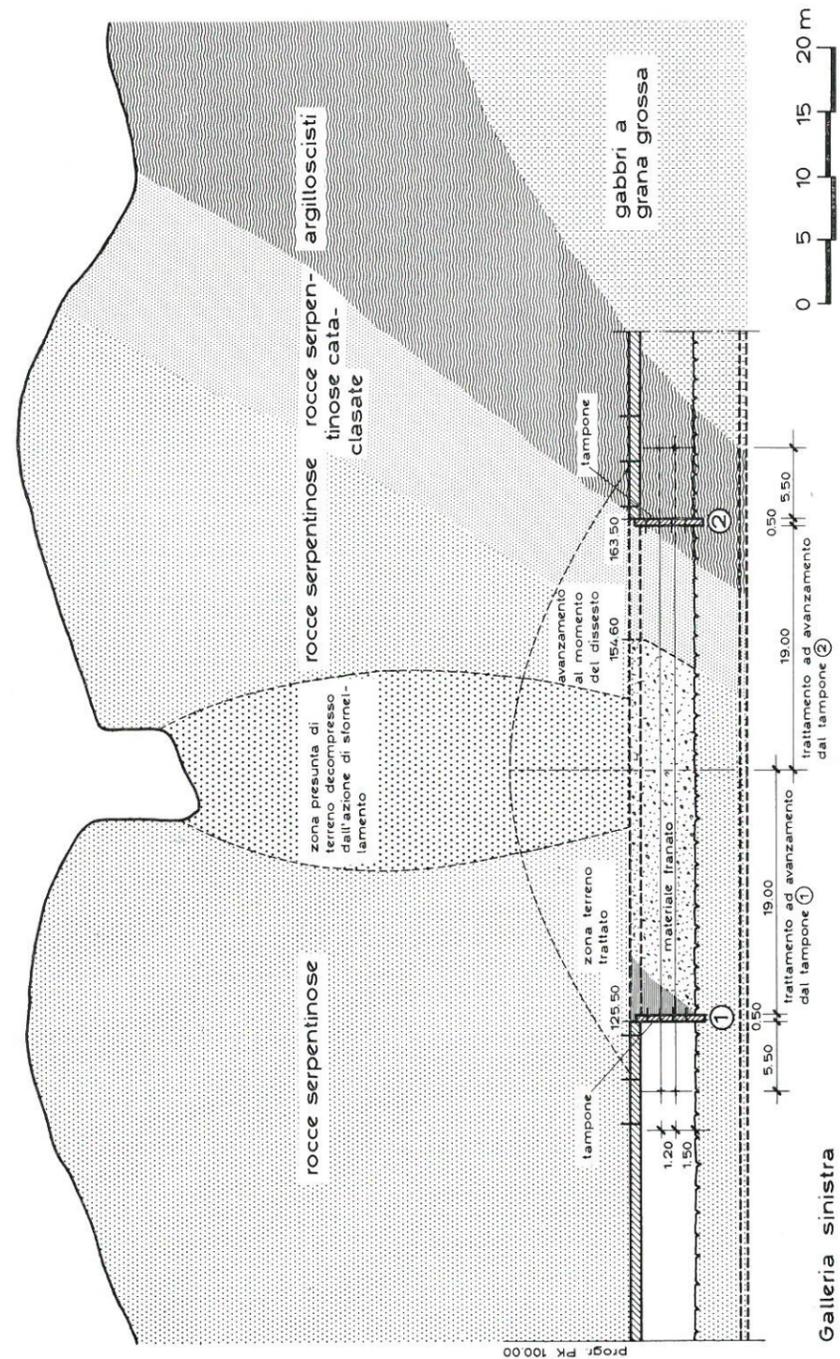
Fig. 34. - Galleria La Foce - Situazione della galleria nella zona del dissesto. Schema del trattamento « ad avanzamento ».

— Problema da affrontare: l'avanzamento dello scavo della calotta della canna Livorno-Sestri è stato interrotto alla progressiva 155 lato Sestri da un improvviso rilascio di terreno che ha invaso la galleria per 30 m circa verso l'imbocco. Il dissesto si è esteso fino in superficie (50 m sopra l'asse della galleria) con la formazione di una grande voragine. La figura 34 mostra la situazione attuale della galleria; è stata pure segnata la zona presunta del terreno decompresso dall'azione di sfornellamento.

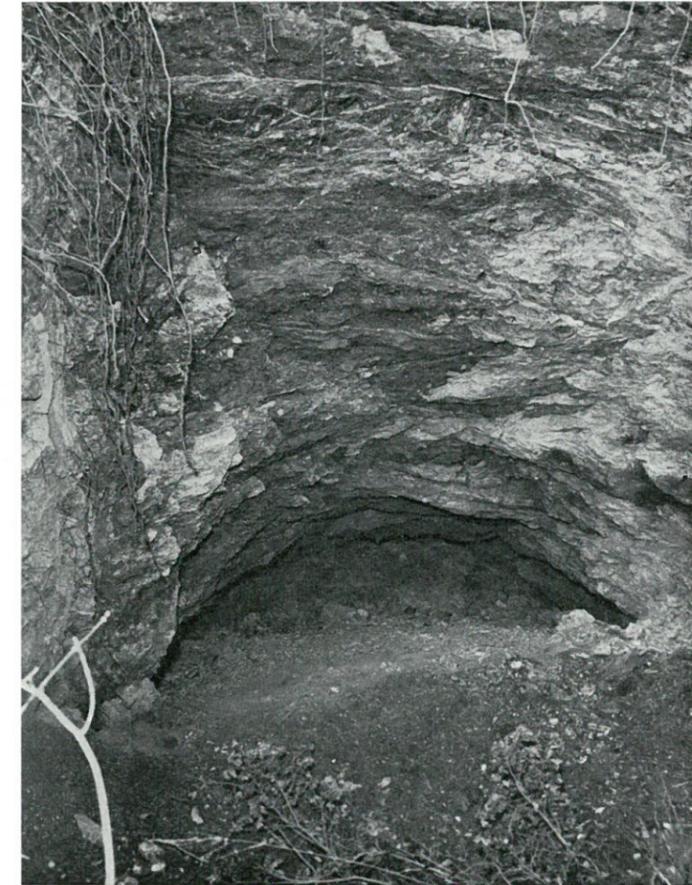
FIG. 36. - Galleria La Foce. Vista dall'alto della collina, sopra l'asse della galleria in costruzione, della bocca del «camino» formatosi in seguito al dissesto che ha riempito di materiale franato 30 m circa di scavo già completato.

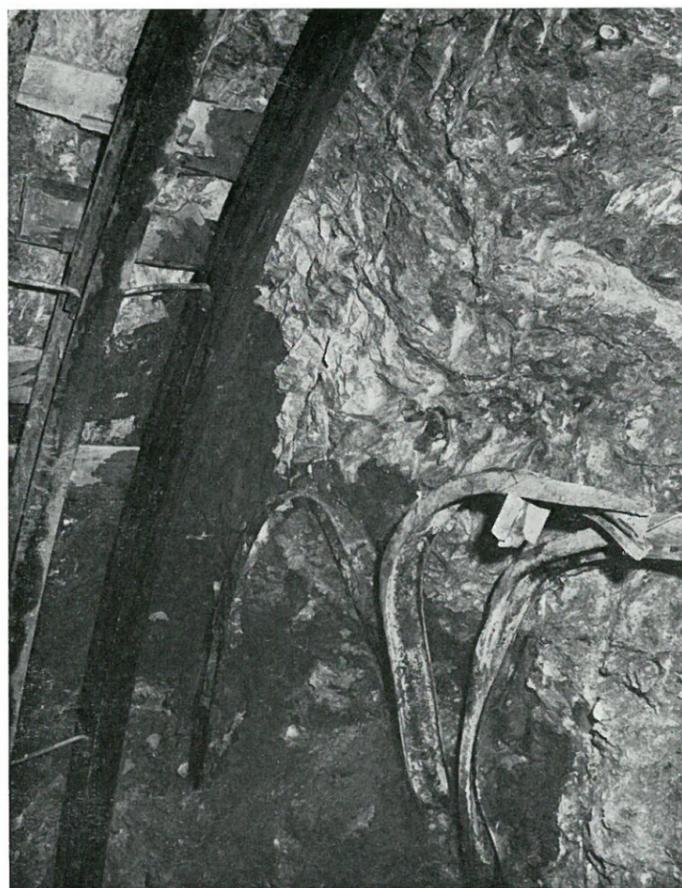
FIG. 37. - Galleria La Foce. Zona del dissesto durante gli scavi eseguiti dopo l'intervento di consolidamento con iniezioni di miscela silicato-acetato caricata con cenere di lignite. * Si possono notare: le centine che armavano la galleria prima del dissesto completamente accartocciate dal movimento franoso; il terreno franato, così bene ricompreso e consolidato da sembrare roccia; vene marroni di gel caricato con cenere; canne a valvole. Sopra le nuove centine sono infilati pochi marciavanti di protezione. L'arco di terreno all'estradosso dello scavo è stato reso autoportante dalle iniezioni. * (Brevetto Rodio).

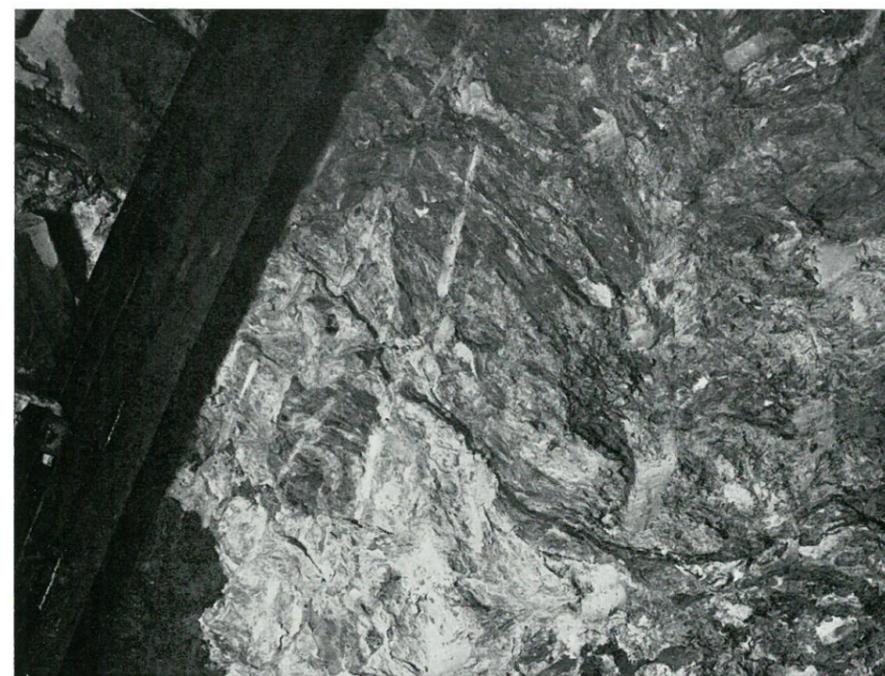
FIG. 38. - Galleria La Foce. Particolare del fronte di scavo. Come si può facilmente notare non vi è traccia di « sineresi ». Le venate marroni sono formate dal gel caricato; se fosse gel puro, avendo provocato il « claquage » un'apertura dello spessore di 2÷3 cm, si sarebbe senza dubbio innescato il fenomeno della « sineresi ». Qui invece tutto appare normale e completamente asciutto. Il fronte di scavo è rimasto allo scoperto, non armato, per più di 20 giorni durante le feste natalizie.
