IL CONGELAMENTO DEL TERRENO HA RISOLTO DUE DIFFICILI PROBLEMI DI SCAVO IN GALLERIA

dott. ing. Achille Balossi Restelli *
dott. ing. Francesco Gallavresi **

LA GALLERIA FERROVIARIA PAOLA-COSENZA *

LA GALLERIA AUTOSTRADALE S. GIOVANNI *

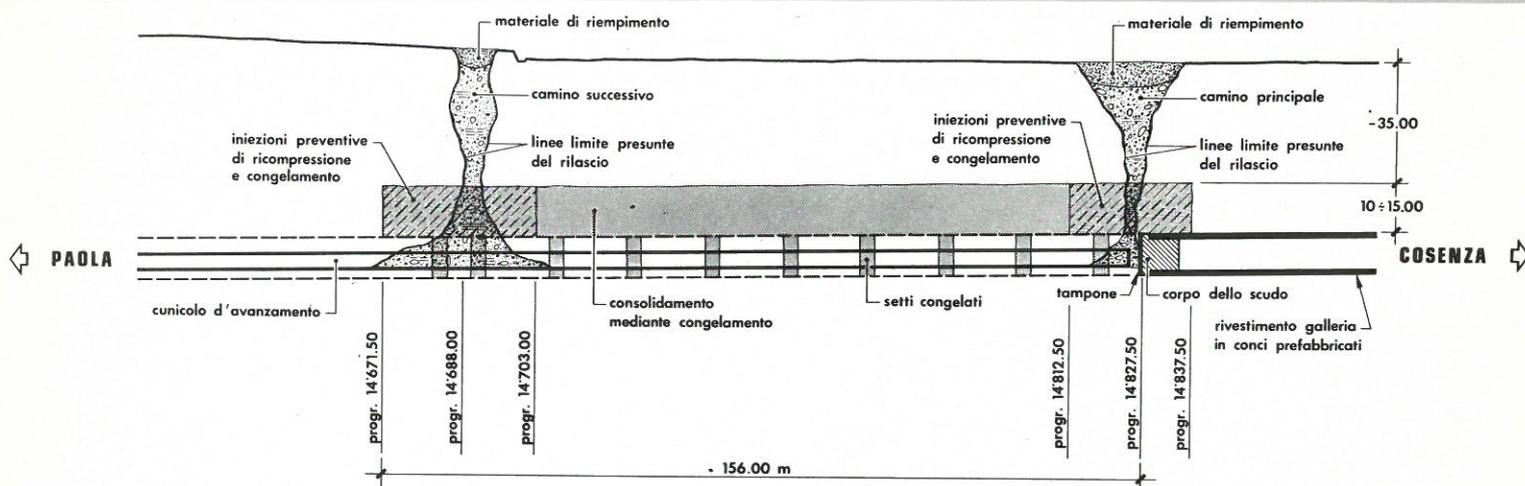
Fig. 1 - Galleria Ferroviaria Paola-Cosenza - Sezione longitudinale in corrispondenza alla zona dei due incidenti. La figura mostra la situazione delle opere al momento dell'arresto dei fronti di scavo ed anticipa i trattamenti specializzati per il consolidamento del tratto disastrato

La situazione ha continuato a peggiorare tanto che alla progressiva 13 + 0,12 è stato sospeso l'avanzamento a tutta sezione; si è proceduto con la realizzazione di un cunicolo di sezione ridotta (rivestito con centine reticolari e spritz-beton) che è penetrato con varie vicissitudini nei limi sabbiosi, spesso allo stato semiliquido, fino a qualche metro di distanza dall'avanzamento dello scudo (Fig. 1 - sezione longitudinale).

A questo punto, come già detto, alla progressiva 14 + 827,50 lo scudo ha dovuto sospendere l'avanzamento a causa di un importante sfornellamento che non ha potuto essere contenuto e si è trasformato in « camino » coinvolgendo il terreno fino in superficie per gli oltre 35 m di copertura.

Si è registrato un abbassamento del suolo di 7 ÷ 8 m, essendo il diametro dell'imbuto di 20 m in superficie circa.

Per una riuscita sicura del congelamento è stato necessario eseguire un trattamento di ricomprensione del terreno mediante iniezioni cementizie per una certa porzione attorno ai due « camini » (Fig. 1).

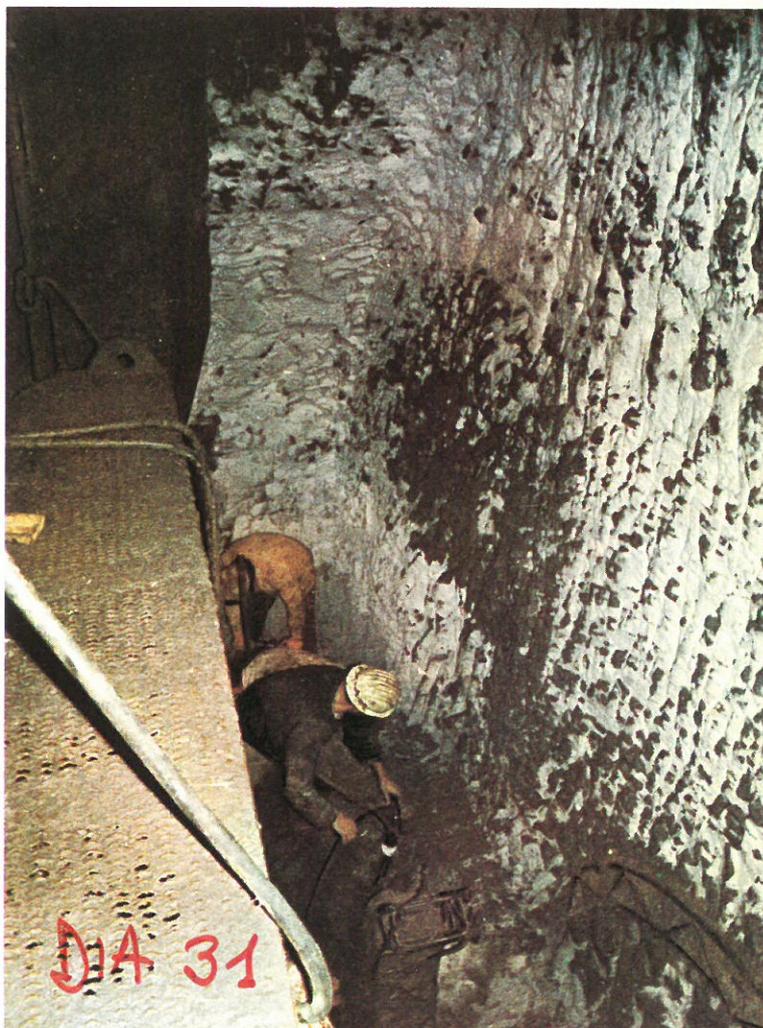
Figg. 2, 3 - Galleria Ferroviaria Paola-Cosenza - Fase di scavo della galleria in terreno congelato inglobante il cunicolo d'avanzamento riempito di materiale sfornellato. Si possono notare le centine deformate dall'incidente e l'ottimo stato di consistenza assunto dal limo (allo stato « semi-fluido » prima del congelamento)

che la maggior parte del cunicolo sia stata coinvolta dal fenomeno perché durante il successivo scavo sono venute man mano alla luce le centine reticolari completamente deformate (Figg. 2 e 3).

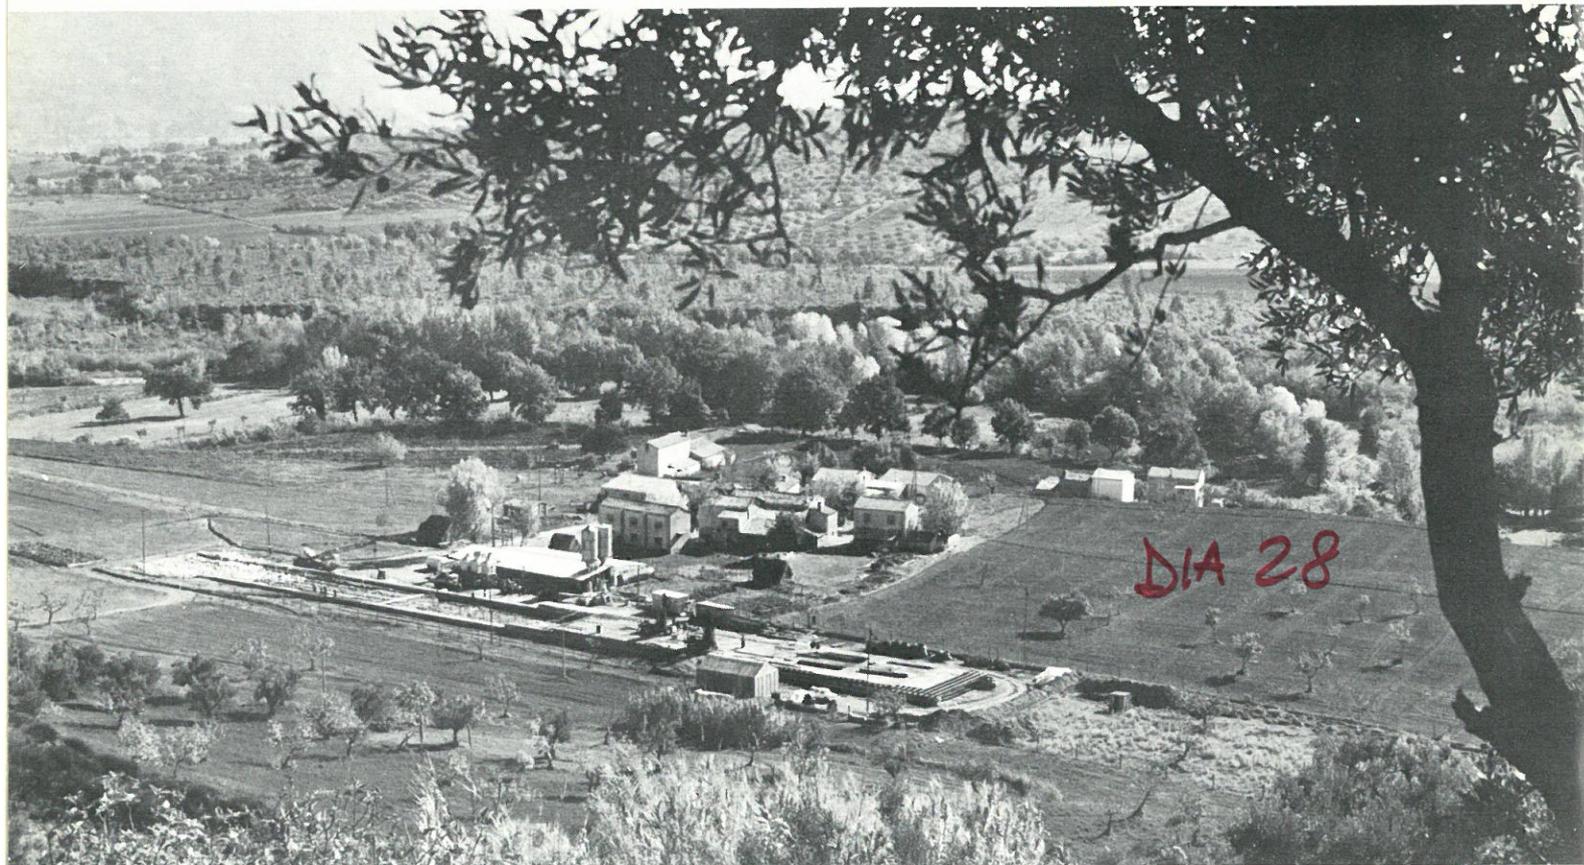
Fig. 4 - Galleria Ferroviaria Paola-Cosenza - Visione panoramica del cantiere lungo il tratto di 150 m delimitato dai due « camini ». La zona verso Cosenza è già in fase di congelamento

La figura 4 fornisce una visione panoramica del tratto delimitato dai due incidenti; la zona di estrema pericolosità si estendeva per oltre 150 m.

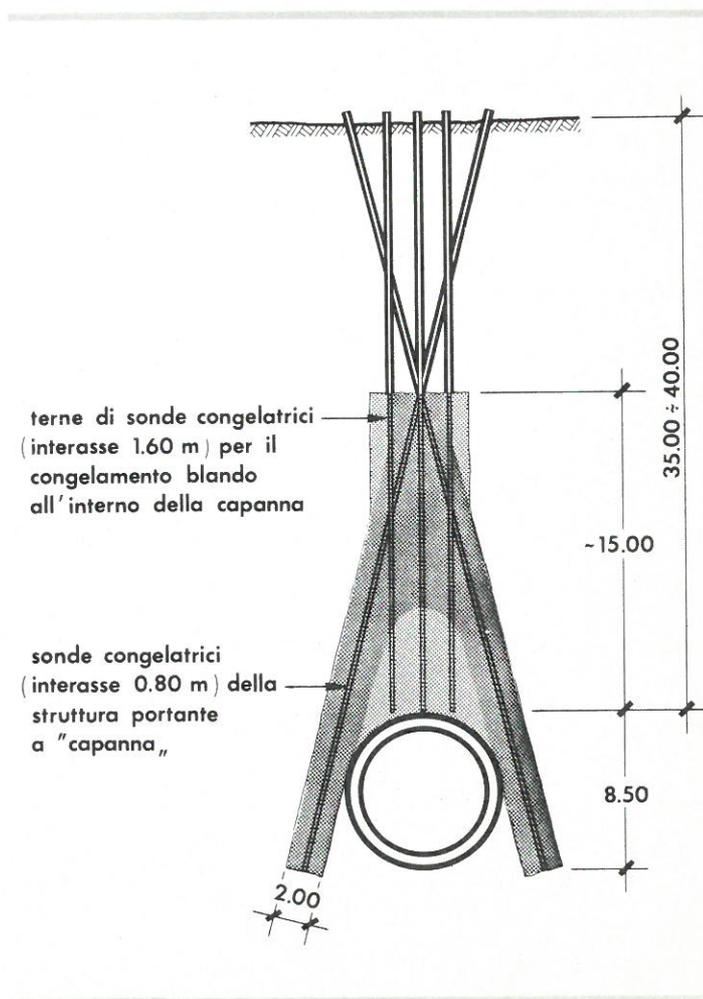
Fig. 5 - Galleria Ferroviaria Paola-Cosenza - Sezione trasversale tipo del trattamento di congelamento

In figura 5 abbiamo riportato in sezione la disposizione dei tubi congelatori. Come si può notare il trattamento ha comportato:

1) la costituzione di una *struttura portante* di terreno congelato « a capanna », ottenuta con due muri congelati di larghezza 2,00 m, paralleli all'asse della galleria ed intersecantisi a 15 m sopra la chiave della galleria.

Le sonde congelatrici, inclinate di 20° circa rispetto alla verticale, sono state poste ad un interasse di 0,80 m.

2) il *congelamento blando* del volume di terreno compreso tra la calotta e la « capanna » portante, allo scopo di impedire distacchi di porzioni di terreno durante lo scavo.

Questo secondo effetto è stato ottenuto mediante terne successive di sonde congelatrici poste ad interasse di 1,60 m.

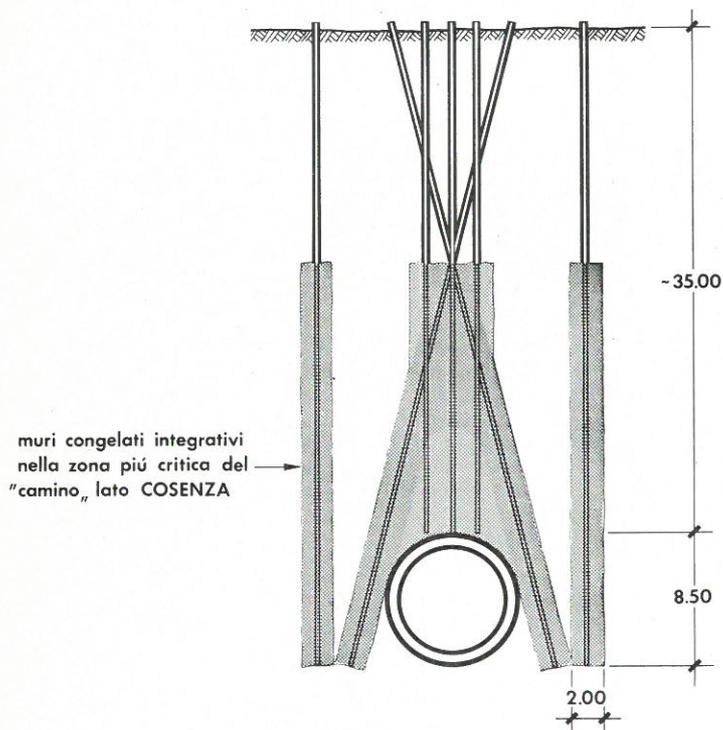
Fig. 12 - Galleria Ferroviaria Paola-Cosenza - Sezione trasversale in corrispondenza della parte centrale del dissesto, lato Cosenza. Il limo, qui allo stato praticamente fluido, ha richiesto un trattamento supplementare di rinforzo

Malgrado le precauzioni adottate, nel corso delle prime perforazioni lato Cosenza, si è registrata una ripresa dell'azione di sfornellamento con un nuovo sensibile abbassamento del piano campagna e conseguente rottura in un punto delle due travi in cemento armato. Qualche sonda congelatrice già in opera si è rotta ed ha dovuto essere sostituita. Il fatto che il solo disturbo di perforazioni eseguite con circolazione di fango bentonitico pesante abbia reinnescato il cedimento dimostrava quanto fossero esatte le sensazioni di instabilità della zona ed in fondo dava piena giustificazione all'intervento massiccio di consolidamento mediante congelamento.

Per un tratto di una decina di metri, lato Cosenza, ritenuto particolarmente pericoloso, si è provveduto a rafforzare la struttura congelata con l'esecuzione di due muri laterali addizionali, come è mostrato in figura 12.

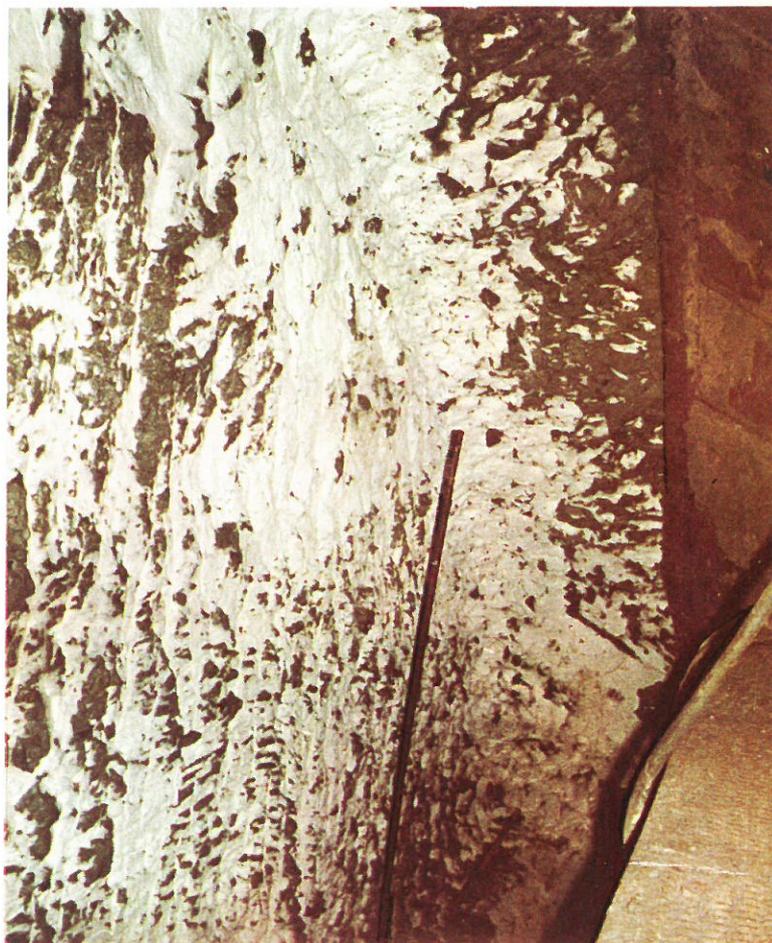
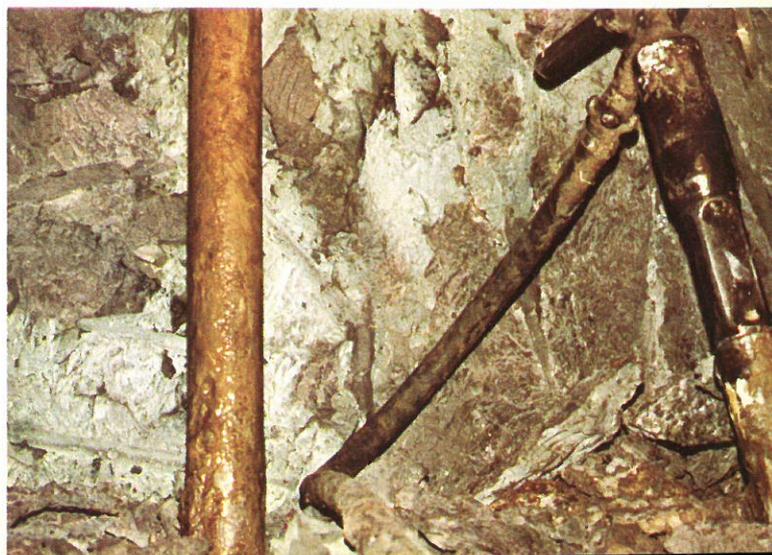
Fig. 14 - Galleria Ferroviaria Paola-Cosenza - Particolare di una sonda congelatrice appena messa a nudo sul fronte di scavo. Osservare la notevole consistenza del terreno limoso congelato: nelle zone dei due camini sono state necessarie operazioni di alleggerimento mediante martelli perforatori per consentire l'avanzamento dei taglianti dello scudo (malgrado la notevole capacità di spinta dello scudo stesso)

Fig. 13 - Galleria Ferroviaria Paola-Cosenza - Il fronte di scavo completamente congelato nel corpo del camino lato Cosenza. Si possono notare i taglianti dello scudo ed una sonda congelatrice ancora in posto

L'avanzamento dello scudo è stato lento nel periodo iniziale, attraverso tutta la zona del fornello lato Cosenza, a causa della notevole resistenza offerta dal terreno che qui è stato congelato per tutta l'altezza del fronte (Figg. 13 e 14).

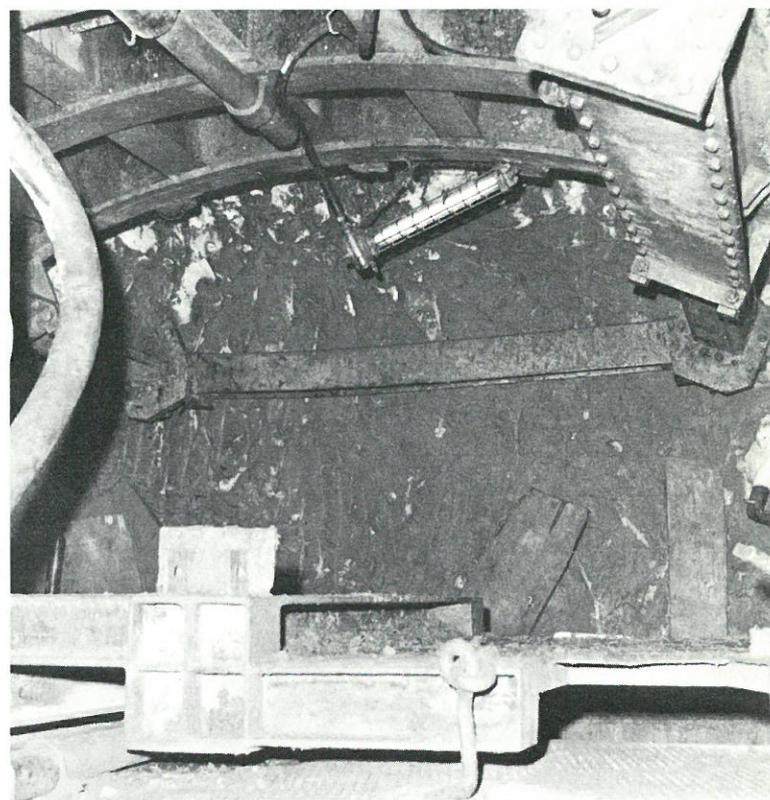
Fig. 15 - Galleria Ferroviaria Paola-Cosenza - Lo scudo in avanzamento nella zona del camino lato Paola

In prossimità del fornello lato Paola si verificava un modesto rifluimento di materiale al contatto tra il

muro laterale in formazione (mancavano 6 giorni al completamento del tempo di congelamento previsto) ed un setto congelato trasversale.

Lo scudo ha di conseguenza dovuto attendere qualche giorno per consentire alle strutture congelate di raggiungere l'uniformità e la resistenza necessarie: ha quindi proseguito e superato senza problemi il secondo fornello (Fig. 15) che era stato preventivamente protetto da due setti trasversali congelati e da iniezioni a rapida presa (a base di cemento e piccoli quantitativi di silicato di sodio).

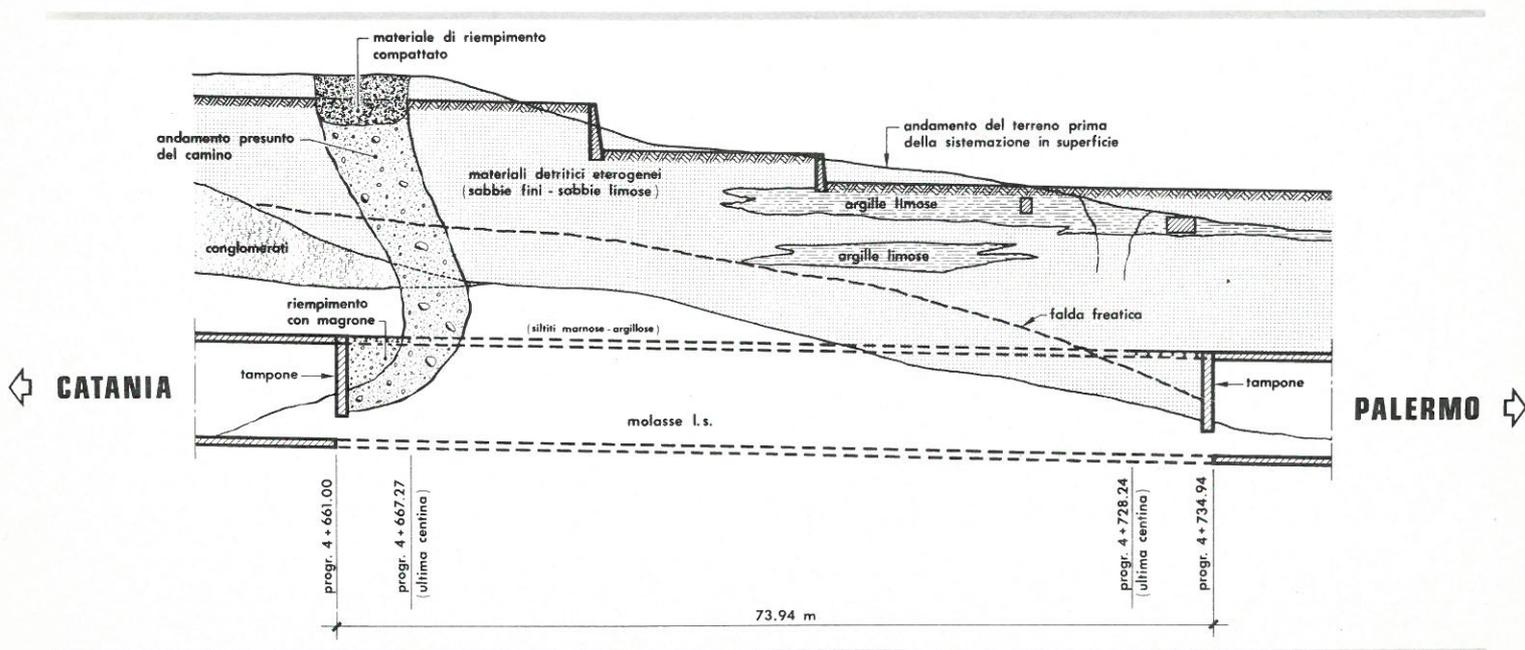
Fig. 16 - Galleria S. Giovanni (Messina) - Pista destra. Profilo longitudinale con ricostruzione stratigrafica dei terreni interessanti lo scavo

b) Per quanto riguarda la *canna destra* (di valle), a seguito di ripetuti cedimenti nei pressi dell'imbocco lato Palermo e di tentativi di stabilizzazione mediante strutture in cemento armato eseguite in superficie (la copertura di terreno essendo di 10 m circa), si decise di abbandonare tale fronte e proseguire esclusivamente dal lato Catania.

Lo scavo ha qui proceduto con una certa regolarità nella formazione molassica compatta fino ad una settantina di metri circa di distanza dal fronte opposto.

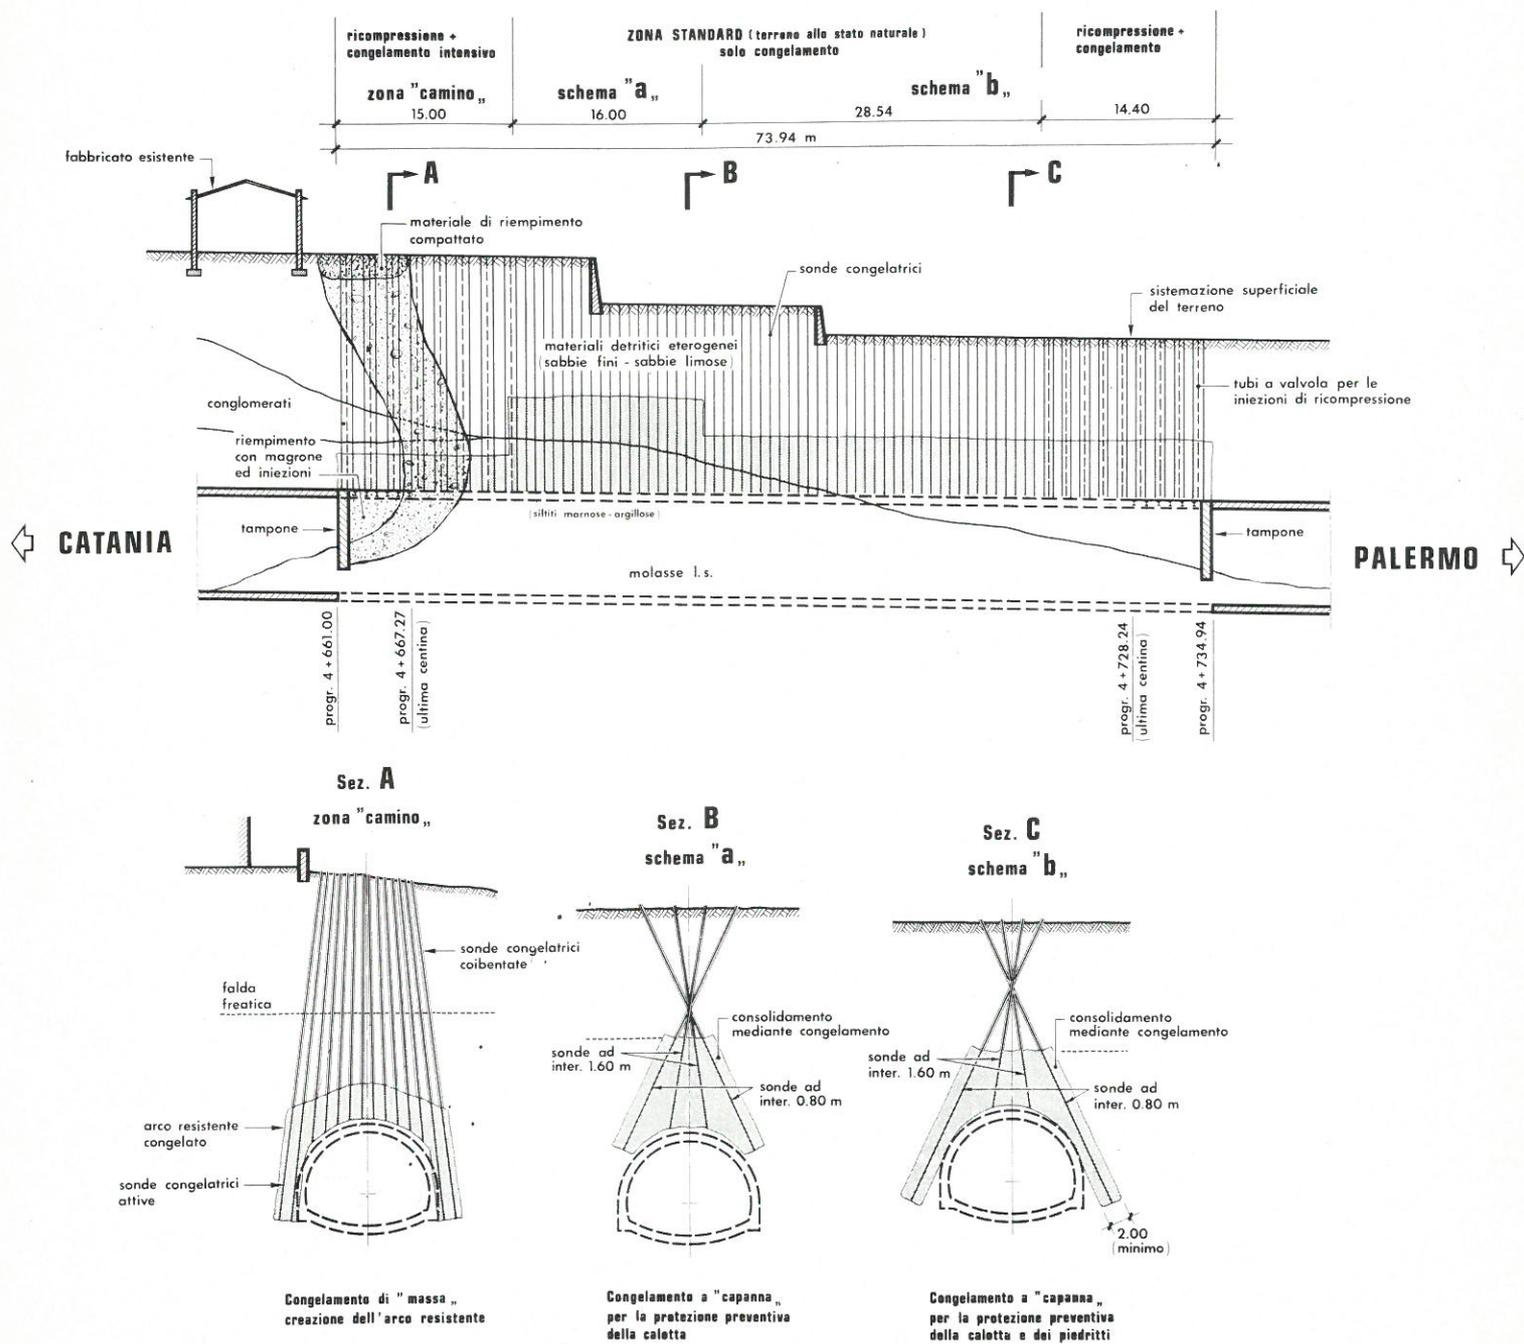
Fig. 25 - Galleria S. Giovanni (Messina) - I differenti schemi di congelamento applicati nelle diverse zone, in funzione dello stato di decompressione del terreno

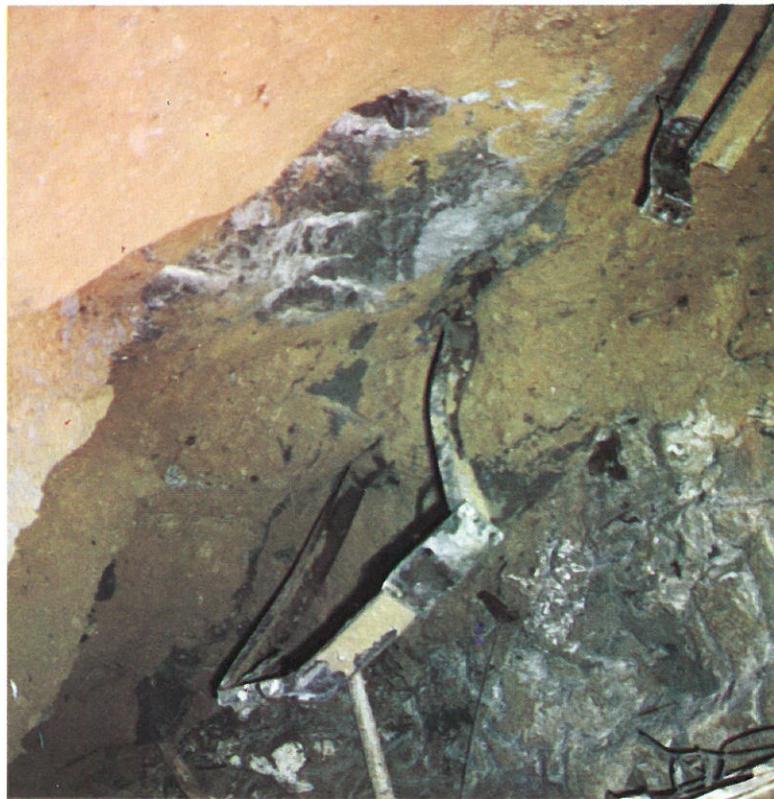
Fig. 28 - Galleria S. Giovanni (Messina) - Pista destra. Lo scavo nel punto centrale del « camino », dove il crollo ha travolto le centine. Si può notare il terreno molto ben consolidato dal congelamento: la sabbia gialla fluita dagli strati più superficiali fino in galleria è ora perfettamente asciutta

Sono state qui previamente eseguite delle iniezioni cementizie di ricompressione attraverso tubi a val-

vola posti in opera a partire dalla superficie (file di fori ogni 2 m).
