**PRIMO CICLO DI CONFERENZE  
DI MECCANICA E INGEGNERIA  
DELLE ROCCE**

**Recenti sviluppi  
e nuovi orientamenti  
nel campo delle gallerie**

**INTERVENTI SPECIALI****ATTI A GARANTIRE LA STABILITÀ DEL CAVO IN CONDIZIONI DIFFICILI**

ACHILLE BALOSSI RESTELLI

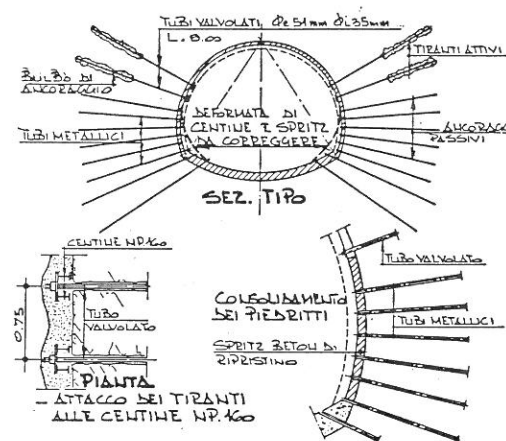
B7 - Galleria Spartiacque (Autostrada Carnia-Tarvisio). Schema degli interventi di tirantature attive ed ancoraggi passivi per rifacimento piedritti deformati

Le forze "attive" di compressione dell'arco possono essere trasmesse al terreno tensionando direttamente i tiranti sulle testate dotate di bulloni di serraggio e di piastre appoggiate sulle centine della calotta o su apposite traviature di distribuzione dei carichi; oppure possono essere generate mediante iniezioni in pressione attraverso le valvole dei micropali secondo il cosiddetto sistema del "bulbo e controbulbo" (sistema descritto in dettaglio in seguito - paragrafo C2, perchè abitualmente adottato in situazioni di riassetto di gallerie esistenti).

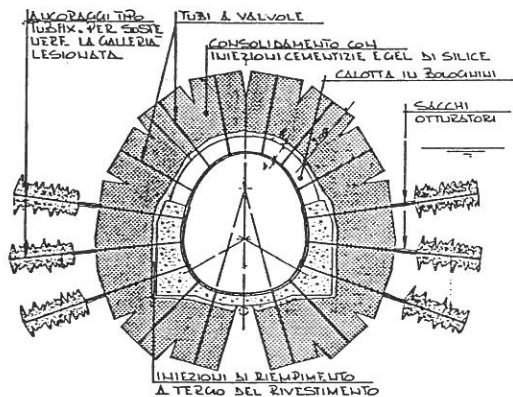
C1 - Galleria Motto d'Oneggio - Canale Regina Elena Associaz. Irrigaz. Est Sesia. - Trattamento di ripristino della galleria lesionata.

Le tecnologie per realizzare questo intervento sono varie; la più normale è quella sotto illustrata che consiste nella realizzazione di raggi successive di fori di iniezione.

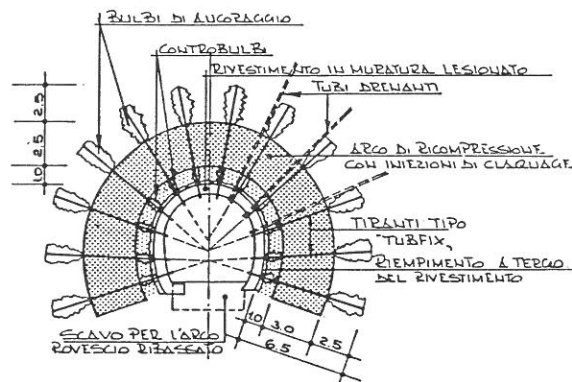
Queste trazioni nel corso delle iniezioni avevano raggiunto valori di picco di 120-150 KN corrispondenti a pressioni uniformemente distribuite nell'arco di oltre 0,3 MPa.

C2 - Galleria S. Pedrino (Varese - Ferrovie Nord - Milano). Arco di ricompressione per la ricostituzione dell'arco in muratura lesionata

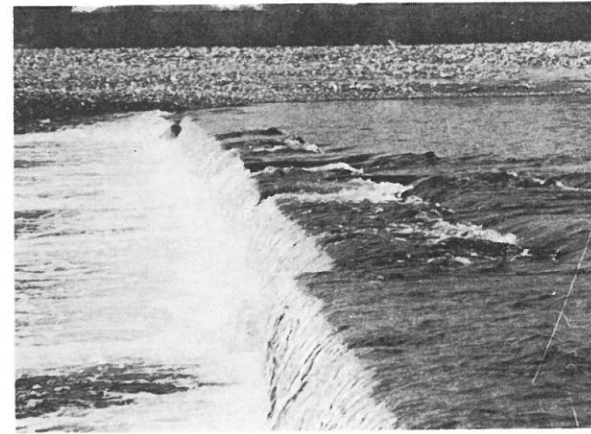
Fig. n. 2

Il salto a valle eradi circa 1,5 m (fig. n. 2).

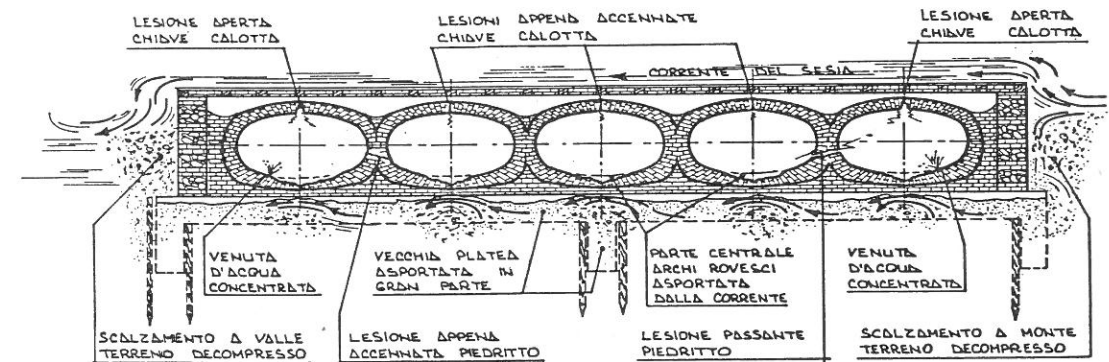
Nel corso dei primi sopralluoghi effettuati, in epoca di poco successiva alla consegna del manufatto da parte del Demanio alla Coutenza Canali Cavour, si potevano notare alcuni sintomi dei dissesti in atto nella struttura e precisamente (come mostrato nella figura n. 3):

Fig. n. 3 - Sifone del canale Cavour sotto il Sesia. Situazione schematica dell'opera prima dell'intervento di risanamento.

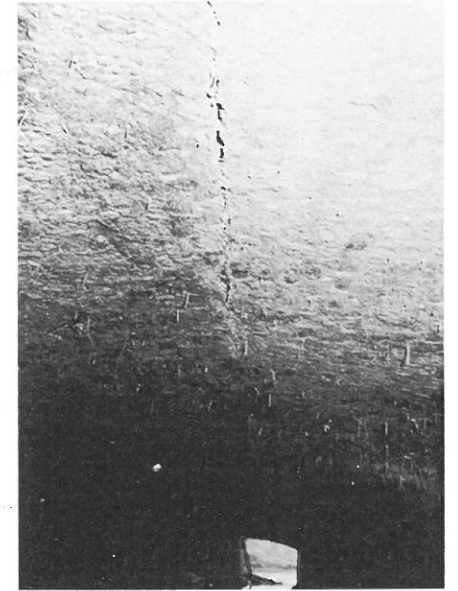
Fig. n. 4

- lesioni abbastanza pronunciate nella zona di chiave delle due arcate più esterne (di monte e di valle) lungo tutti i 260 m di lunghezza del sifone (vedere figura n. 4)
- fessure molto aperte "passanti" attraverso i

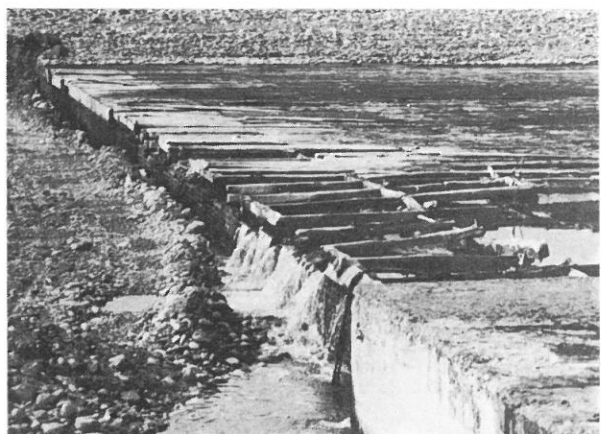
Fig. n. 6

- forma delle lesioni e loro andamento
- flusso della corrente del fiume in sponda sinistra in corrispondenza dell'impatto contro il manufatto ed alla soglia a valle dove si è formata un'erosione, come già detto, profonda 1,5 m circa
- gli eventi occorsi nell'ambito della sovrastruttura in legname del sifone, questo sia in destra dove il fiume scorreva qualche anno prima (e scorre ancora oggi in regime di piena), sia in sinistra dove la corrente è concentrata normalmente (vedere fig. n. 6).

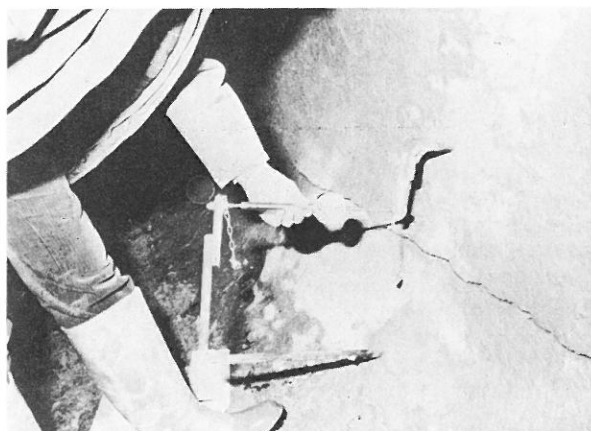
Fig. n. 7

- i fenomeni di scalzamento, evidentissimi sia a monte che a valle, avevano provocato delle lievi rotazioni dei due piedritti d'estremità (non più contrastati dal terreno in modo adeguato) verso la parte centrale del sifone, da cui la formazione delle lesioni in chiave degli archi (di trazione all'intradosso) e le rotture dei piedritti per effetto misto di compressione e di taglio (si erano notati anche lievi scorrimenti trasversali) (vedere figura n. 7)

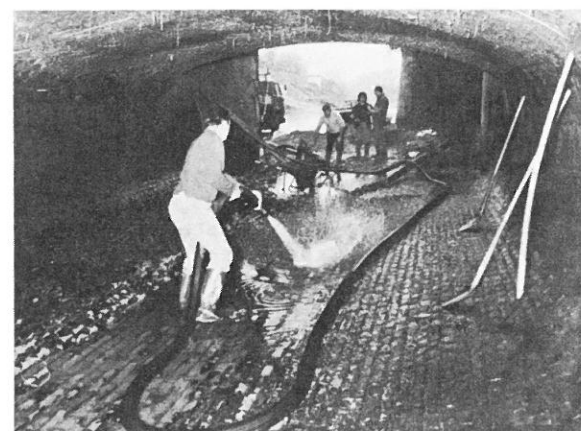
Fig. n. 10

Nella loro zona più centrale gli archi rovesci apparivano molto deteriorati: i mattoni erano stati parzialmente erosi nella loro parte superiore a contatto con lo scorrimento delle acque del sifone, come mostra la figura n. 10.

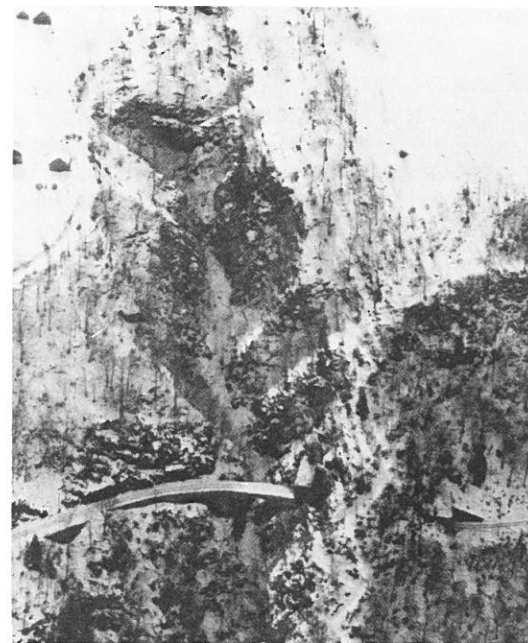
Fig. n. 14

Come mostra la figura n. 14 la galleria at-

traversa uno sperone di displuvio composto da roccia fortemente degradata (fratturata in grande) e da materiale da semicoerente a incoerente, derivante quest'ultimo in parte dalla roccia stessa in estremo grado di fratturazione, in parte da depositi colluviali e di piccole frane che hanno interessato il declivio in forte pendenza.

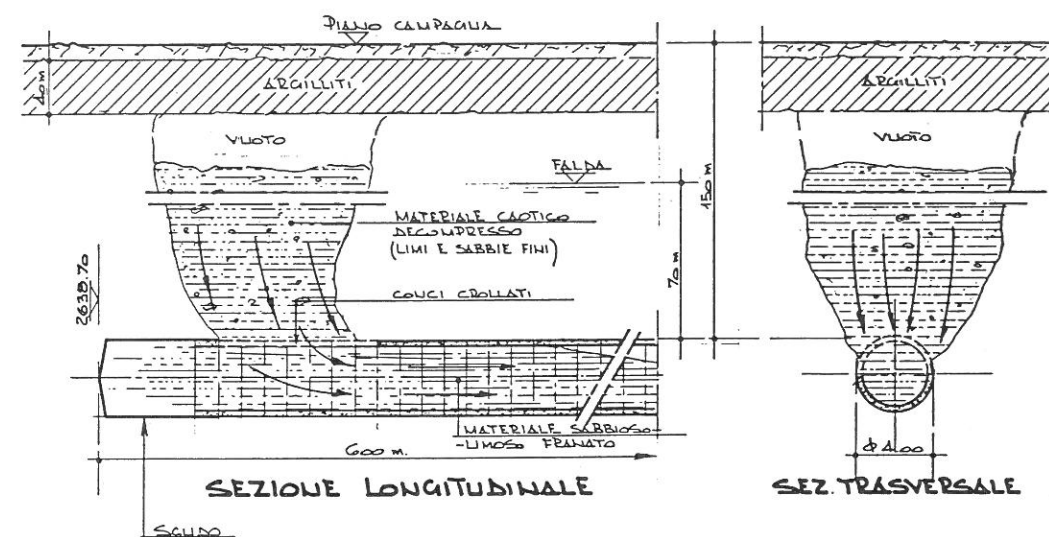
Fig. n. 21 - Agri Sauro - Situazione schematica dopo il sifonamento avvenuto alla progressiva 2630

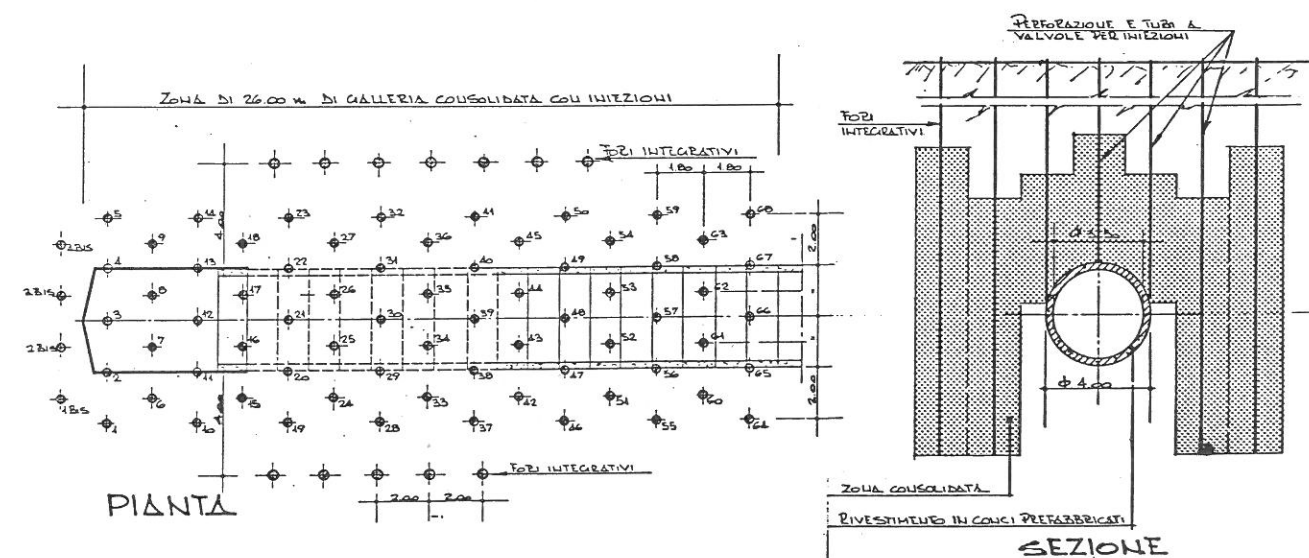
L'andamento dei fori ed il controllo della loro verticalità ha costituito grossi problemi: è stato necessario aggiungere fori integrativi a quelli inizialmente previsti per assicurare un interessamento di tutta la zona franata.

Fig. n. 22 - Agri Sauro - Iniezioni di ricompressione e consolidamento attorno alla galleria eseguite a partire dall'esterno

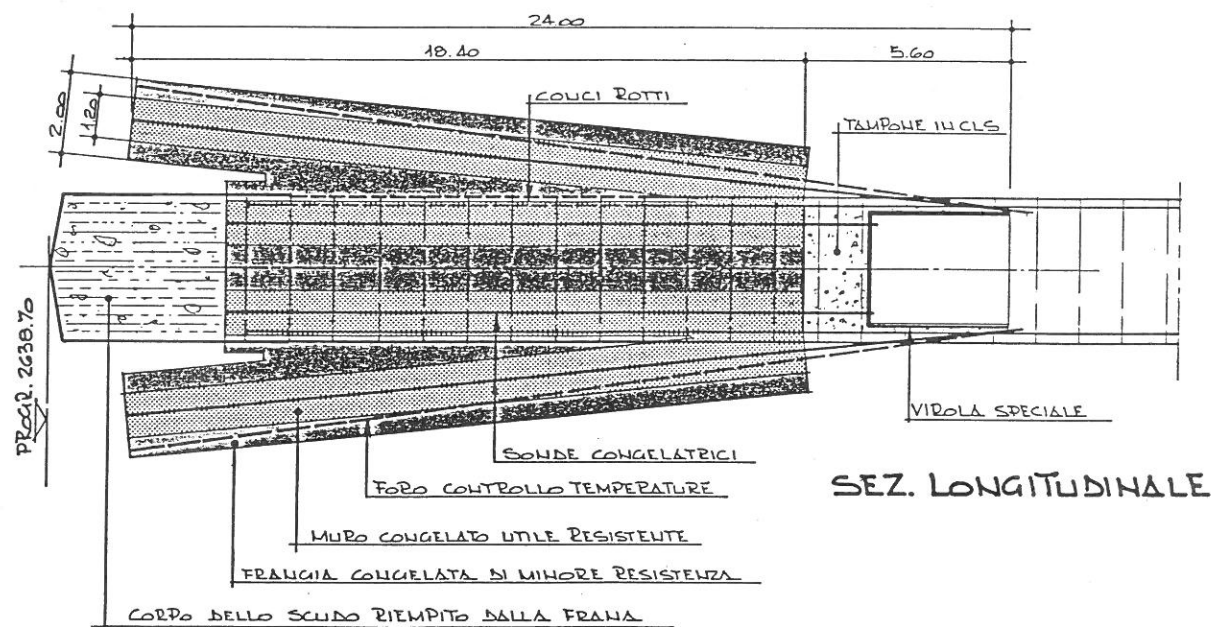
Come si può notare le 36 canne congelatrici di lunghezza 24 m, poste secondo una geometria

Fig. n. 23 - Agri Sauro - Schema del trattamento di congelamento con azoto liquido.

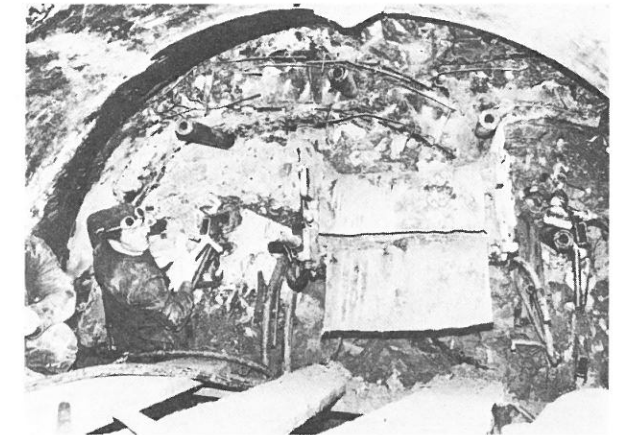
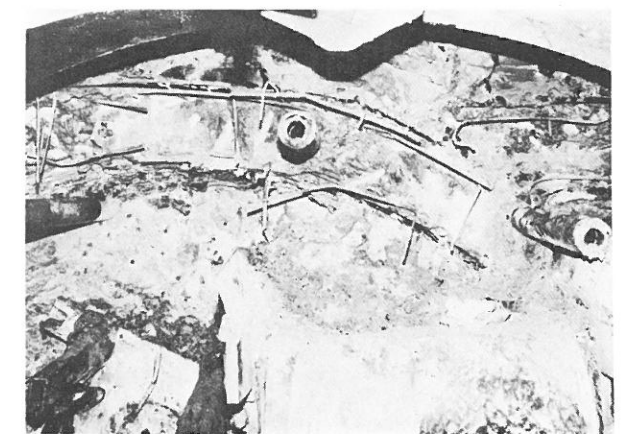
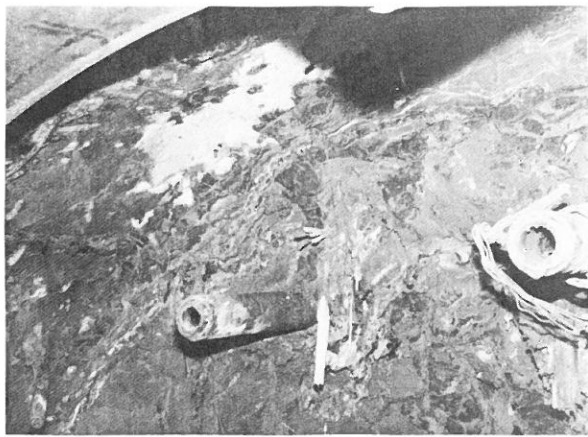
Le figure nn. 26, 27 e 28 mostrano il fronte di scavo: si possono notare alcuni frammenti di concio crollato all'interno e venature delle iniezioni che hanno ricompreso ed impregnato il terreno franato.

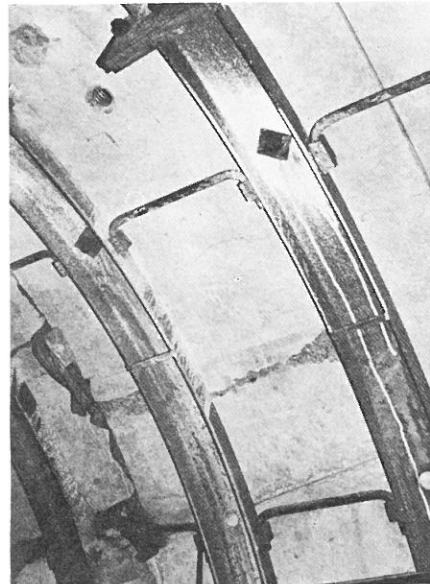
ni delle virole metalliche e delle controcentine (vedere figura n. 29) di rinforzo del rivestimento in prossimità dei conci rotti, tramite deformometri a corda vibrante saldati sul metallo e completi di termoresistenze.

Fig. n. 29 - Controcenatura di rinforzo degli anelli lesionati
