4. I TIRANTI A TREFOLI PER IL "FISSAGGIO" DELLA ZONA SOTTOSTANTE LA CHIESA

6. CONSOLIDAMENTO DELLA PARTE ROCCIOSA SOVRASTANTE L'ERMO. Si è trattato di un lavoro molto impegnativo non solo per le dimensioni notevoli della

Summary
 S. Caterina del Sasso monastery - Leggìuno (Varese - Italy) - Stabilization works of the foundation rock and of the rocky wall above the buildings.

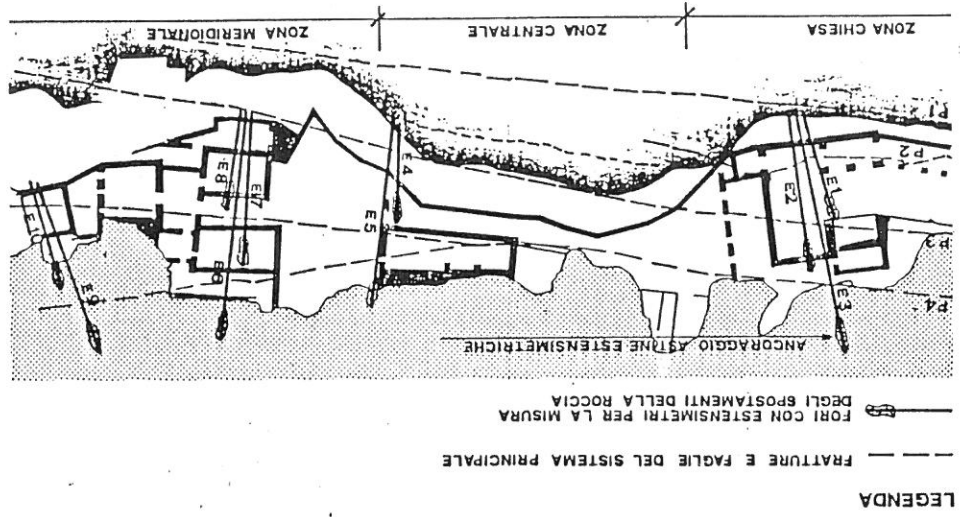
Fig. 5

Come mostra lo schizzo planimetrico esposto in figura n. 5 sono stati posti in opera 10 estensimetri a lunga base (SIS Geotecnica) per la misura degli spostamenti nel tempo dei vari diedri di roccia.

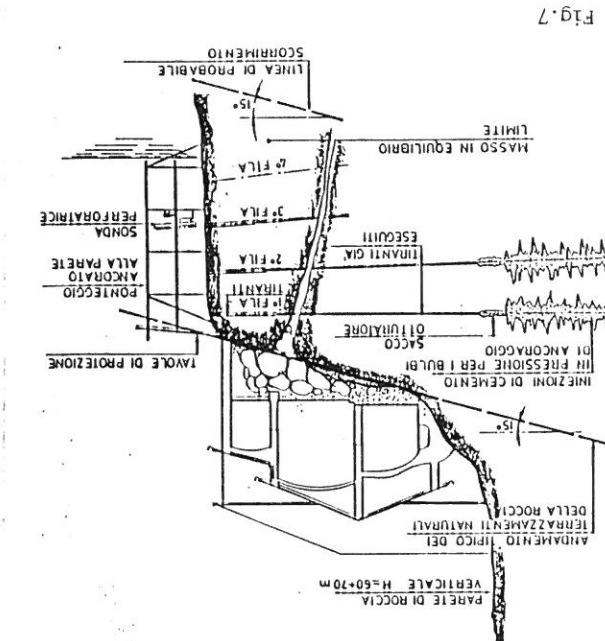
Fig. 7

Questo masso di roccia è delimitato lateralmente dalla parete a lago e dalla grande fessura verticale ed in basso, a 5 m circa sotto il livello medio del lago, da una fessura di terrazzamento (tipica di questa formazione) inclinata di 15° circa a franappoggio sulla quale il masso stesso tende a scivolare (vedere la figura n. 7).

- disporre i tiranti ad interasse di 3 m fra loro, distribuiti su 4 file sovrapposte distanziate in verticale di 3 m l'una dall'altra (soluzione ottimale rispetto ad altre considerate)
- applicare una pretensione (forza esterna "attiva") a ciascun tirante pari a 96 tonnellate, questo tenuto anche conto della inclinazione dei tiranti nei confronti del piano di scivolamento.
- Sono stati messi in opera 58 tiranti e 6 trefoli in acciaio armonico di lunghezza totale di 35 m (di cui 10 m di bulbo e sacco otturatore).
- Le operazioni si sono svolte con grande regolarità.

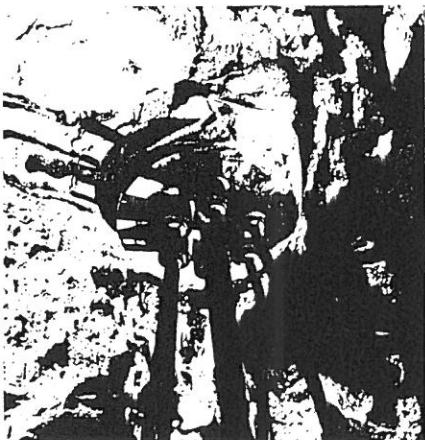
Fig. 9

La figura n. 9 riporta una delle testate dei 58 tiranti.

Tutti i tiranti sono stati tensionati in una prima fase a tasso ridotto (30% del totale) sotto il continuo controllo degli estensimetri: sarebbe infatti stato molto rischioso eseguire il tensionamento totale prima della esecuzione del riempimento della grande fessura sotto la Chiesa (l'operazione è descritta nel paragrafo 5.).

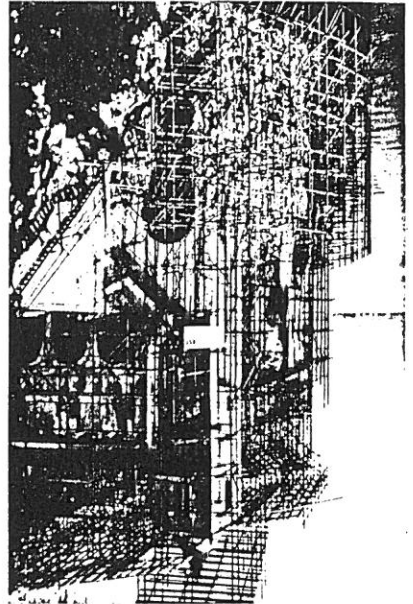
Fig. 8

La figura n. 8 mostra il ponteggio "appeso" alla parete sotto la Chiesa utilizzato per le opere di tirantatura della roccia di imposta.

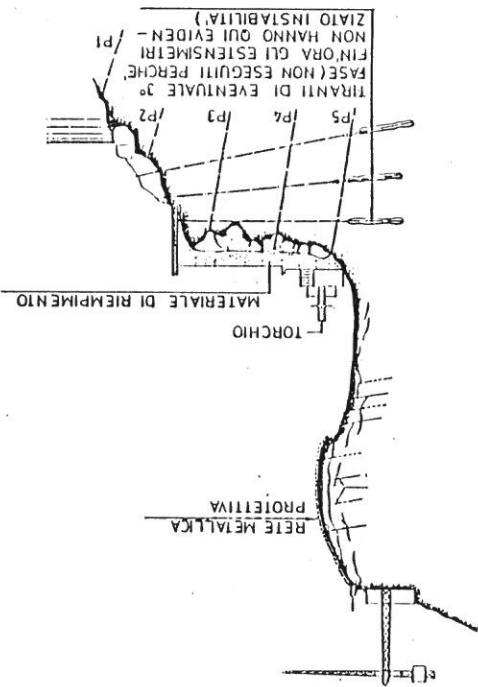
Fig. 11

parete da trattare (per un totale di 5.000 mq di superficie ed altezza, in alcune zone, di oltre 70 m), ma anche per la pericolosità derivante dal precario equilibrio di numerose placche di roccia. Al di sopra del piazzale del torchio, come mostra la sezione di figura n. 11, la roccia aggettante si presentava interessata da fessure ad andamento verticale molto aperte.

Queste discontinuità sono state originate dal normale collasso gravitazionale della parete, accentuato dagli effetti derivanti dagli sbalzi termici particolarmente rilevanti in una zona così esposta. Anche l'acqua, infiltrandosi in sommità, ha avuto la possibilità di percolare in modo indiscriminato nell'ambito della crosta più superficiale della parete. Questa pericolosa situazione, che si era subito evidenziata fin dall'epoca dei primi sopralluoghi, veniva poi riscontrata in numerose altre zone sparse un po' dovunque, come mostra la figura n. 12: di qui la necessità di un trattamento globale di tutta la parete. La fotografia n. 13 riporta una visione parziale del grande ponteggio costruito a ridosso della parete nella zona meridionale. L'intervento di stabilizzazione ha comportato operazioni assai complesse e delicate, complicate anche dal fatto che lavori del genere, svolti a grande altezza ed avendo a che fare con una corteccia di roccia insidiosa, impongono attenzioni continue, assai impegnative per gli operatori. Elenchiamo con breve commento le lavorazioni svolte nel loro ordine cronologico di esecuzione:

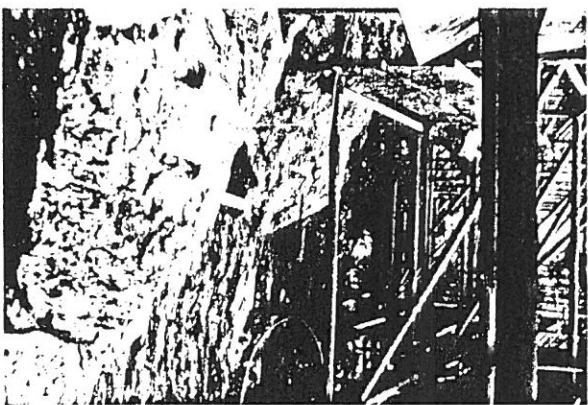
Fig. 14

Mano mano che il ponteggio saliva, veniva eseguita un'accurata pulizia della parete. Le scaglie rocciose di dimensioni piccole (medio-piccole) già praticamente staccate, sono state asportate e calate ai piedi del ponteggio mediante apposite discenderie in legname. I massi più grossi hanno dovuto essere "chiodati" immediatamente (vedere figura n. 14).

Nelle zone più alte la vegetazione ha dovuto essere rimossa e gli apparati radicali non asportabili sono stati trattati con prodotti speciali atti ad impedire la rivestazione e a "mummificare" il legno residuo. Si è così cercato di eliminare l'effetto "di rompenite" di frantumazione della roccia causato appunto dallo svilupparsi della vegetazione. La figura n. 15 riporta un dettaglio dell'effetto "martinetto" di una grossa radice che ha spaccato la roccia all'intorno.

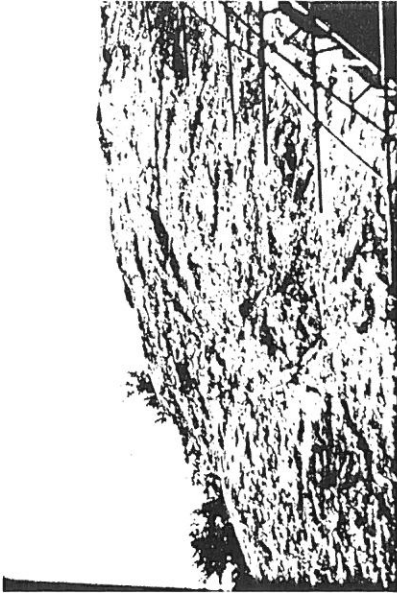
Fig. 17

La figura n. 17 mostra una porzione di parete completamente risanata.

Tale zona sovrasta l'eremo dall'ingresso meridionale fino a tutto il cortiletto del "torchio".
 Si notano varie piastre d'ancoraggio, alcuni drenaggi, la rete plastificata di protezione superficiale.

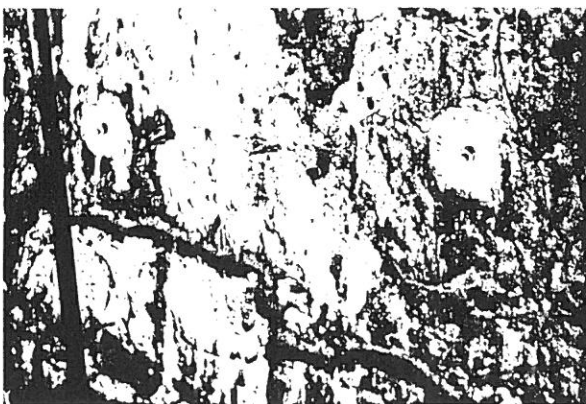
Fig. 16

La figura n. 16 riporta un particolare della parete consolidata. Si evidenziano bene due piastre di testate di barre di ancoraggio, alcune fessure sigillate con resina con un foro di drenaggio al centro.
