ACHILLE BALOSSI RESTELLI - STUDIO INGEGNERIA CIVILE - MILANO

BOLOGNA 1986

S. Caterina del Sasso monastery - Leggiuno (Varese - Italy) - Stabilization works of the foundation rock and of the rocky wall above the buildings.

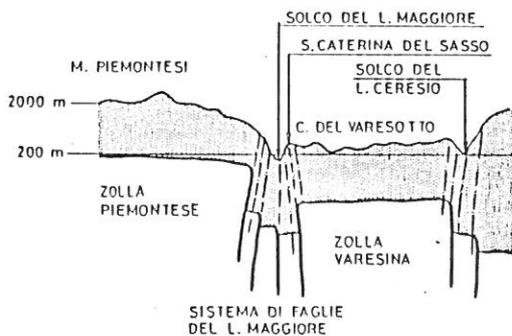
Fig. 2

In figura n. 2 viene riportata la sezione geologica schematica della regione.

Sono segnate le linee degli sforzi interni, dovuti ai "rigetti" delle faglie, che si sono trasmessi fino in superficie dando origine ai piani di rottura subverticali tipici della roccia dell'anfiteatro di S. Caterina.

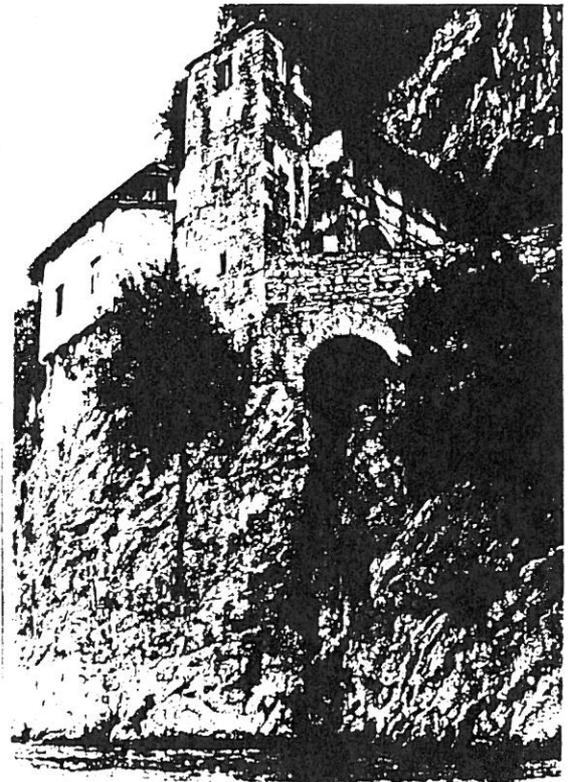
Fig. 3

La figura n. 3 riporta la vista dello sbocco Sud della fessura principale che transita sotto la navata principale della Chiesa e che ha provocato i maggiori dissesti nell'ambito dell'edificio stesso.

La fessura da riempire infatti, oltre alla notevole ampiezza (più di 1 m di larghezza mediamente) non presentava alcun contenimento né sui due lati, né sul fondo dove proseguiva al di sotto del livello del lago.

Si può avere un'idea guardando la fotografia n. 3.

c) tamponamento laterale a meridione: si tratta proprio del labbro della fessura di fig. n. 3. A causa delle grandi dimensioni si è dovuti ricorrere allo spritz-beton.

Il lavoro è stato curato in modo tale che il tamponamento venisse realizzato ad una certa profondità entro la fessura, così da non alterare la morfologia naturale di questa zona così interessante e caratteristica. Nei punti di maggiore apertura della fessura lo spritz-beton ha dovuto essere trattenuto e sostenuto da reti metalliche opportunamente predisposte. Sono stati utilizzati 79 m³ di spritz.

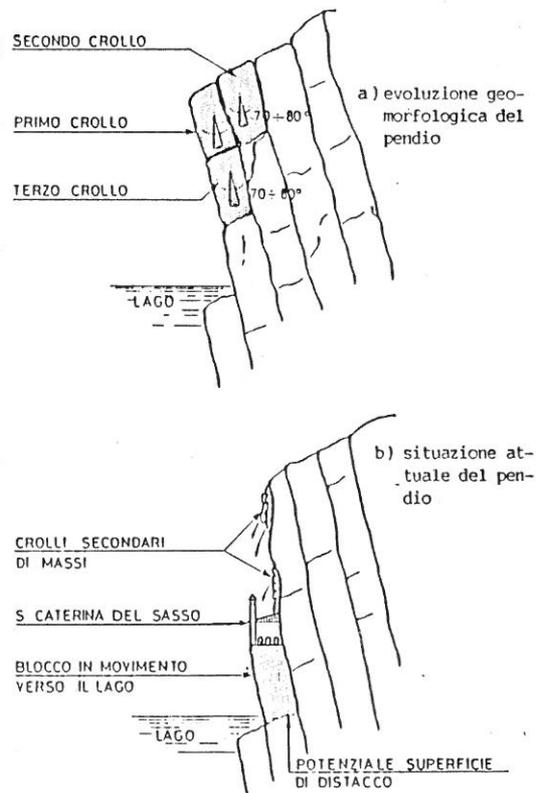
Fig. 4

La morfogenesi degli spalti rocciosi di S. Caterina è sinteticamente esposta in figura n. 4: si è qui cercato di esprimere l'evoluzione

geomorfologica della parete, con la formazione della cengia sulla quale è costruito l'eremo.

I principali fattori fisici che con azione combinata nei tempi lunghi hanno stabilito la attuale situazione di precaria stabilità sono stati così definiti:

- fenomeni tettonici che hanno determinato la parete rocciosa in sè e relativi sistemi di fratture
- l'azione dei ghiacciai (glaciazioni) i quali, ad intermittenza, invadendo la valle e ritirandosi, hanno sottoposto la parete ad una ciclica azione di compressione e di scarico
- l'azione dell'erosione lacustre al piede della parete e dell'erosione diffusa degli agenti atmosferici in generale sull'intera parete fuori acqua
- l'azione risolutiva della gravità. Essa ha determinato il crollo di ampie fette di parete.

Come si può notare l'eremo ha potuto essere costruito sullo spalto creatosi ad una quindicina di metri sopra il livello del lago, ma il fenomeno di degrado generale sopra descritto è tuttavia continuato lentamente nel tempo fino ad arrivare alla situazione attuale di "equilibrio limite".

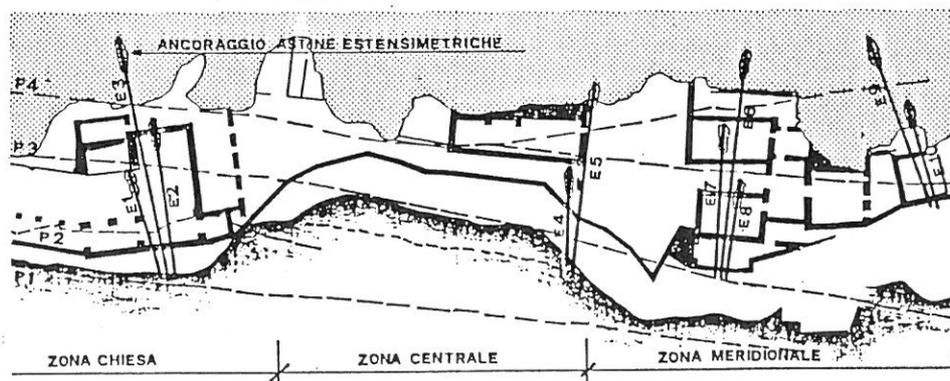
Fig. 5

Come mostra lo schizzo planimetrico esposto in figura n. 5 sono stati posti in opera 10 estensimetri a lunga base (SIS Geotecnica) per la misura degli spostamenti nel tempo dei vari diedri di roccia.

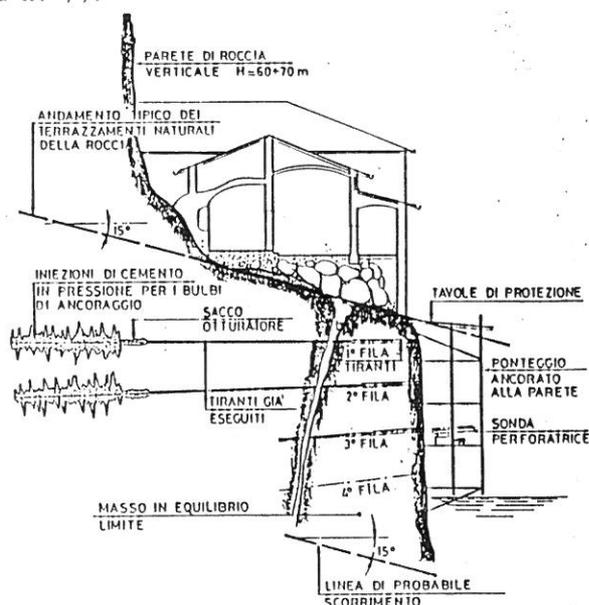
Fig. 7

Per il calcolo del "tiro" necessario per garantire la stabilità è stato considerato l'equilibrio del masso di roccia più esterno (in situazione di equilibrio limite) sul quale poggia no gran parte delle fondazioni del campanile, tutto il muro laterale verso lago della Chiesa ed alcuni fra i più importanti pilastri della navata (gli altri sono posti a cavallo della fessura).

Questo masso di roccia è delimitato lateralmente dalla parete a lago e dalla grande fessura verticale ed in basso, a 5 m circa sotto il livello medio del lago, da una fessura di terrazzamento (tipica di questa formazione) inclinata di 15° circa a franappoggio sulla quale il masso stesso tende a scivolare (vedere la figura n. 7).

Dopo attento esame della situazione generale e di tutti i problemi specifici connessi si è giunti alla conclusione che per conseguire una stabilità permanente con coefficiente di sicurezza pari a 2 era necessario:

- disporre i tiranti ad interasse di 3 m fra loro, distribuiti su 4 file sovrapposte distanziate in verticale di 3 m l'una dall'altra (soluzione ottimale rispetto ad altre considerate)
- applicare una pretensione (forza esterna "attiva") a ciascun tirante pari a 96 tonnellate, questo tenuto anche conto della inclinazione dei tiranti nei confronti del piano di scivolamento.

Sono stati messi in opera 58 tiranti e 6 trefoli in acciaio armonico di lunghezza totale di 35 m (di cui 10 m di bulbo e sacco otturatore).

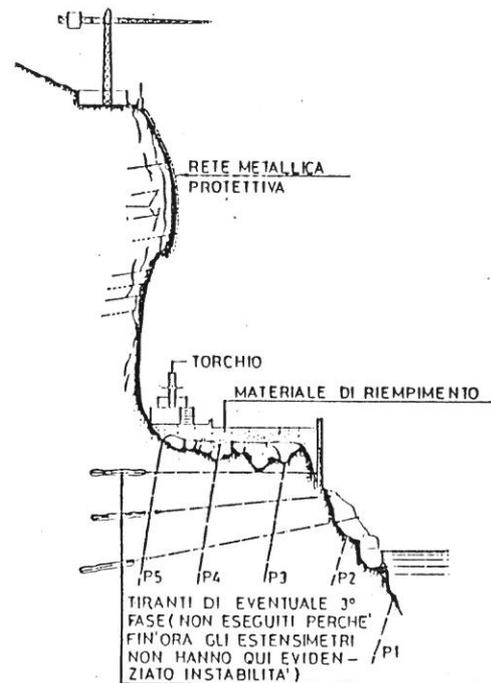
Fig. 11

Al di sopra del piazzale del torchio, come mostra la sezione di figura n. 11, la roccia aggettante si presentava interessata da fessure ad andamento verticale molto aperte.

Queste discontinuità sono state originate dal normale collasso gravitazionale della parete, accentuato dagli effetti derivanti dagli sbalzi termici particolarmente rilevanti in una zona così esposta.

Anche l'acqua, infiltrandosi in sommità, ha avuto la possibilità di percolare in modo indiscriminato nell'ambito della crosta più superficiale della parete.
