Misure e controlli per il consolidamento di una galleria ferroviaria con rivestimento in muratura

Giovanni Barla*
Achille Balossi Restelli**
Pietro Jarre***

Observations and measurements during the consolidation and repair work of a railway tunnel with a masonry lining

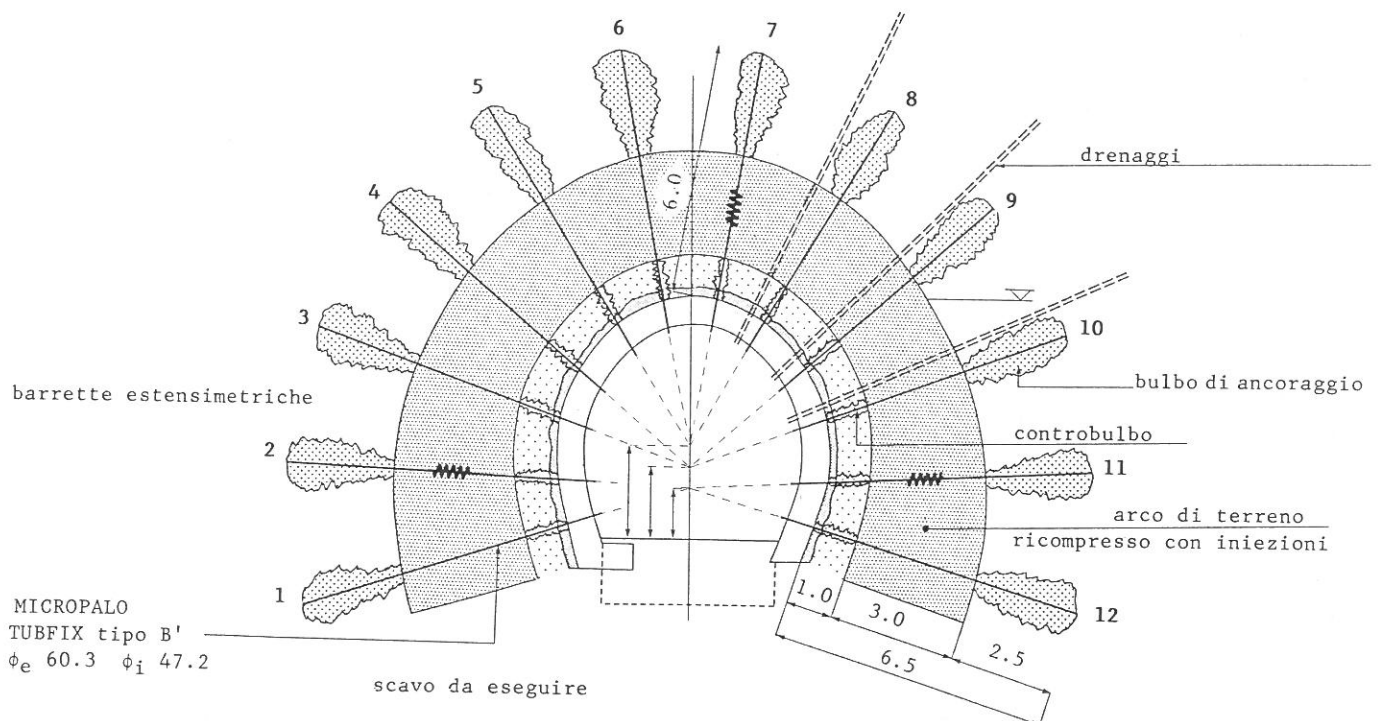
Fig. 3

Arco di ricompressione del terreno. Interasse raggere: 2 m. Intervento eseguito per 120 m, tra il portale lato Varese e la sezione C5. I micropali 2, 7 e 11 della raggere n. 44 sono stati strumentati con barrette estensimetriche. Sezione vista verso Laveno.

a) *Per i primi 120 m (lato Varese)* si è provveduto alla costituzione di un arco di terreno consolidato, oltre l'estradosso della galleria; l'arco consolidato (Fig. 3), è stato realizzato mediante un sistema meccanico di micropali valvolati. Dalle valvole di un ritorno è stata iniettata miscela cementizia in pressione, in modo da penetrare il terreno secondo una serie di microfratture («claquages») molto ravvicinate. Grazie alle numerosissime placche di cemento che si integrano tra di loro, e formano una vera e propria maglia che ingloba il terreno raddensato, si ottiene nell'arco una notevole ricompressione ed un sensibile aumento di resistenza e di rigidità.

Il problema più difficile, nell'esecuzione dell'arco di ricompressione, è stato la necessità di iniettare il terreno ad una pressione sufficiente alla sua idrofratturazione, per penetrarlo con le miscele cementizie, ma non tale da provocare dissesti nel rivestimento, degradato, in mattoni. Ulteriori dettagli concernenti le tecnologie impiegate sono reperibili altrove (Balossi, Barla e Jarre, 1986).

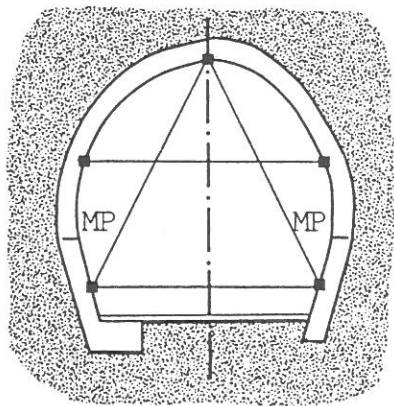
- La sollecitazione circonferenziale nel rivestimento è stata controllata collegando ad un manometro 4 martinetti piatti installati (Fig. 5) nei pressi dei portali (Sezioni MP1 e MP4, Fig. 2).

Fig. 5
Sezione equipaggiata con chiodi per le misure di convergenza, e con martinetti piatti (MP) per il controllo della tensione circonferenziale nel rivestimento.

In questa fase i martinetti piatti della sezione MP1 hanno registrato una diminuzione della tensione circonferenziale da 1.2 MPa a 0.8 MPa, ed un successivo recupero, dopo il getto del magrone, a 1.0 MPa.

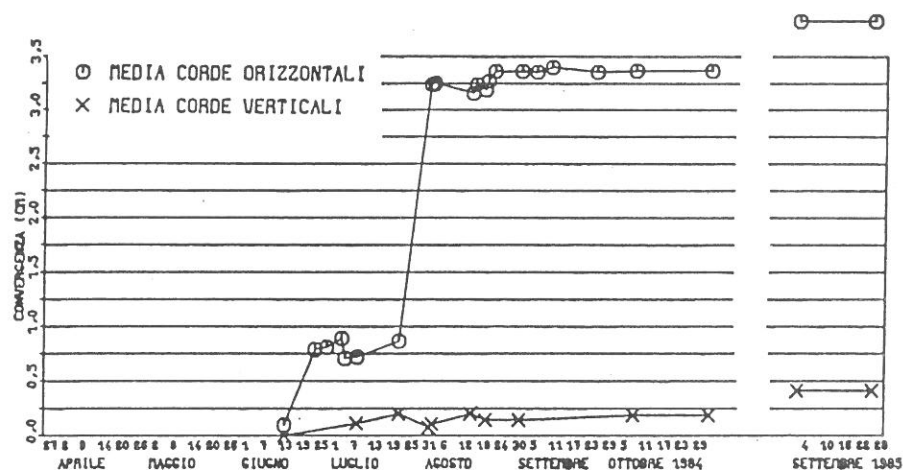
Dalla Fig. 6 si può osservare che la sola rimozione del ballast ha provocato una chiusura della sezione C1 (media corde orizzontali) pari a 0.75 cm: non essendoci arco rovescio, è stato sufficiente togliere al rivestimento il modesto contrasto offerto dal sottofondo al piede per provocare un deciso movimento dei piedritti. L'entità dello spostamento non è stata modesta in rapporto alla larghezza della galleria, di poco superiore ai 4.00 m, ove si tenga anche conto del degrado dello stesso rivestimento.

A fine luglio sono state eseguite le iniezioni delle raggere vicine alla sezione C1; per cercare di contenere i tempi, le iniezioni sono state effettuate in un'unica passata. La risposta del rivestimento è stata immediata e critica: dalla Fig. 6 si nota una chiusura pari a 3.00 cm. Sulla sezione erano montati, al momento, i deformometri potenziometrici: i registratori hanno indicato che la chiusura si è verificata in modo estremamente brusco. Il rivestimento ha reagito improvvisamente, senza preavviso. Nei pressi di una nicchia sono comparse preoccupanti fessure.

Fig. 6
Sezione C1 - Misure di convergenza: la chiusura della sezione è in gran parte dovuta agli effetti delle iniezioni eseguite a fine luglio.

Queste precauzioni hanno fatto sì che le ulteriori convergenze registrate alla sezione C1 fossero minime. In Fig. 6 si nota come solo con l'intasamento si è verificata, a lunga scadenza, ancora una certa chiusura orizzontale (0,40 cm circa), accompagnata da un modesto abbassamento della sezione (0.20 cm circa).

In seguito a questi avvenimenti si sono adottate maggiori precauzioni nell'esecuzione delle iniezioni, che sono state quindi eseguite sempre in due passate successive, con quantitativi di miscela dimezzati e pressioni contenute. Il limite massimo di pressione, rilevata al manometro dell'iniettore, è stato fissato in 0.5 MPa. In questa zona si è quindi provveduto al rinforzo dell'arco con delle raggere intermedie, particolarmente orientate a sostenere i carichi e contenere il rivestimento nella zona di appoggio dei piedritti.

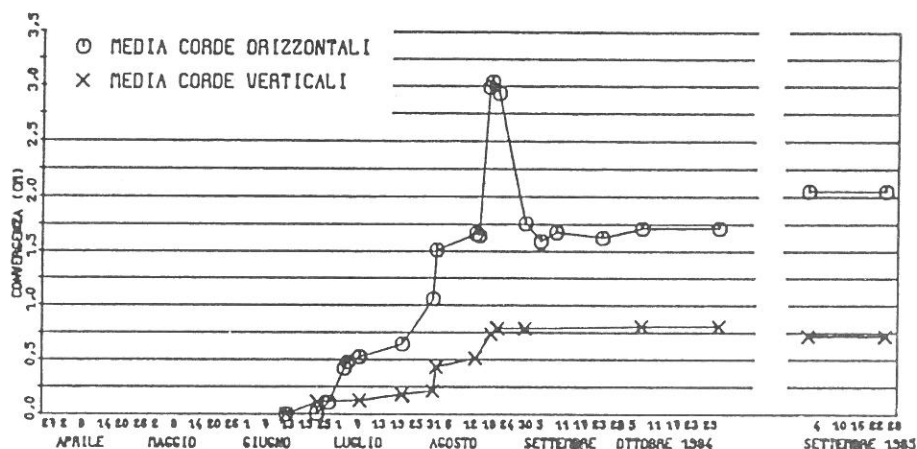
Fig. 7
Sezione C2 - Misure di convergenza: si osservano i diversi effetti della prima passata di iniezione (1 agosto) e della seconda passata (24 agosto). Il recupero della chiusura della sezione è attribuito all'efficacia della raggiera di micropali.

La Fig. 7 (sezione C2) permette invece di apprezzare gli effetti distinti delle due passate di iniezione; dopo le prime deformazioni, dovute alla rimozione del ballast ed al getto del magrone, si ha una chiusura (1.00 cm) ed un abbassamento (0.25 cm) a causa della prima passata di iniezione, eseguita ai primi di agosto. La seconda passata (24 agosto) ha provocato una chiusura (1.50 cm) solo temporanea, poiché recuperata anche grazie al contenimento fornito dai micropali della raggere, ed un irreversibile abbassamento (0.25 cm).

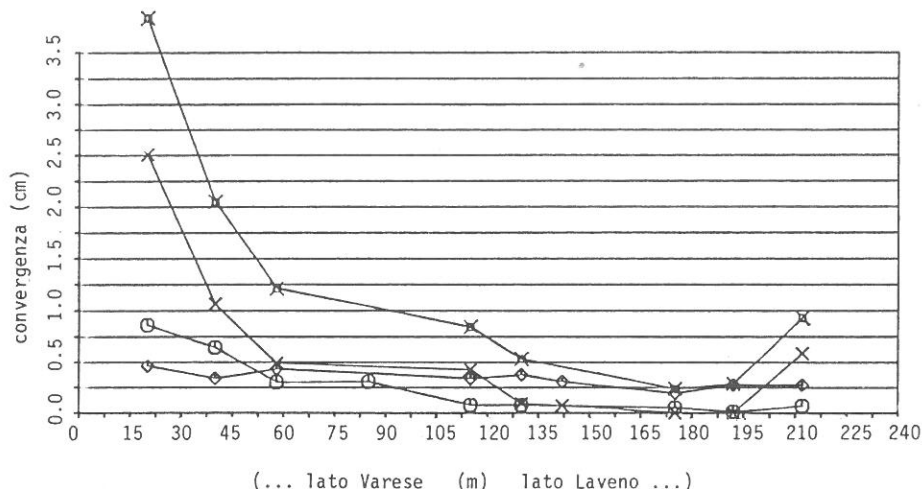
Fig. 8

Misure di convergenza: valori medi delle corde orizzontali rispetto alla progressiva longitudinale della galleria.

I valori massimi totali si sono registrati nei pressi dei portali, i minimi nella tratta meno dissestata, verso Laveno.

Nella figura 8 sono riportati i valori delle chiusure orizzontali rilevate lungo la galleria: in accordo alle ipotesi progettuali, le convergenze massime si sono avute presso i portali, le minime nella parte centrale e verso Laveno, con le massime coperture e le minime percolazioni di acqua. Dalla figura 8 si nota inoltre che nel lungo termine (Fase 3) gli effetti degli scavi al piede e dell'intasamento sono stati omogenei lungo la galleria: la convergenza media è stata di 0.34 cm. con uno scarto massimo di 0.13 cm.

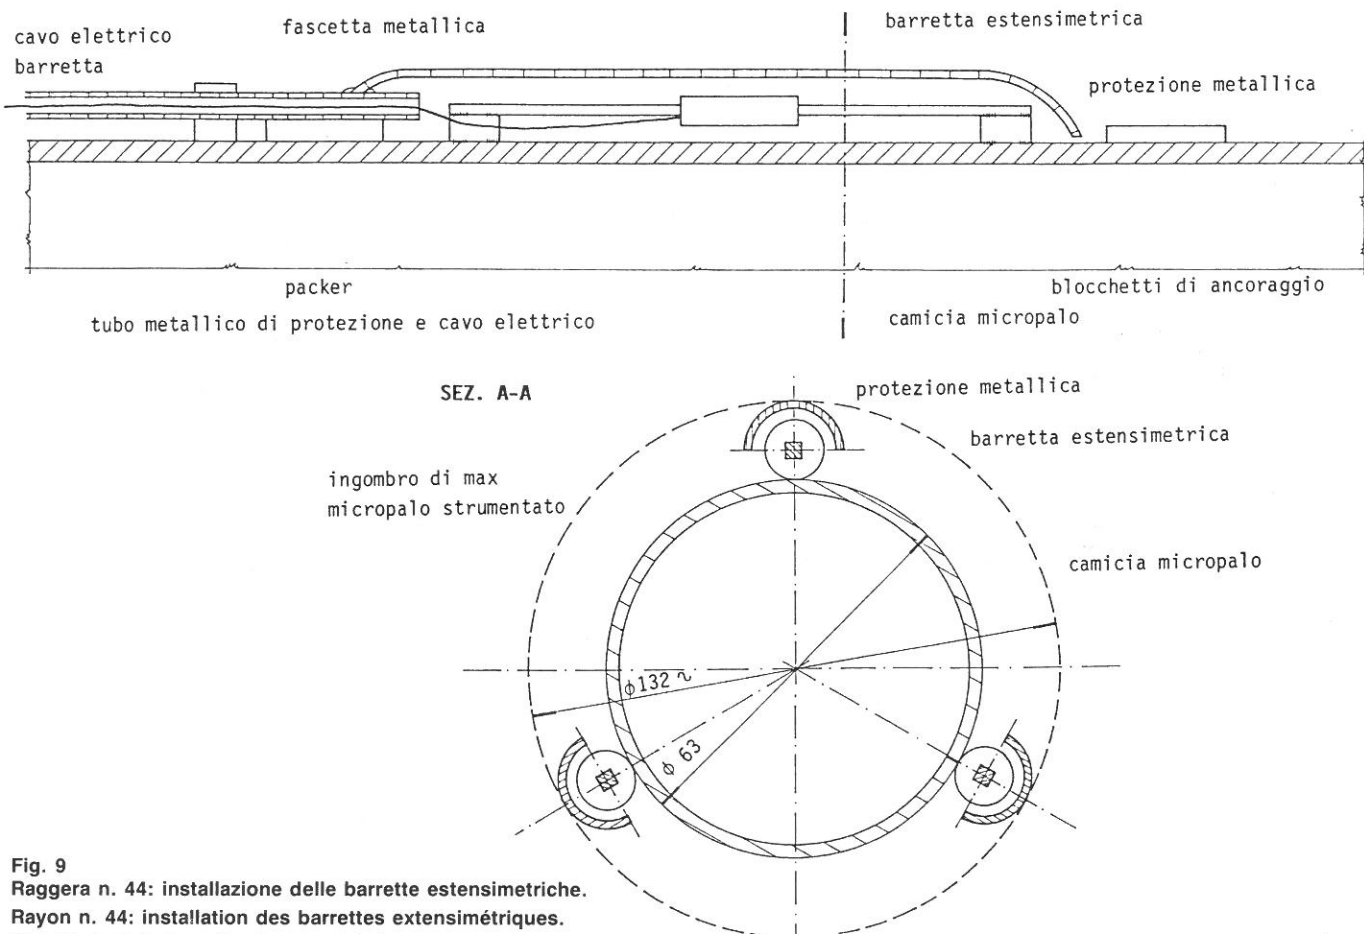
Fig. 9
Raggera n. 44: installazione delle barrette estensimetriche.
Rayon n. 44: installation des barrettes extensimétriques.
Dial 44: Installation of extensometric bars.
