Misure e controlli per il consolidamento di una galleria ferroviaria con rivestimento in muratura

Giovanni Barla*
Achille Balossi Restelli**
Pietro Jarre***

Observations and measurements during the consolidation and repair work of a railway tunnel with a masonry lining

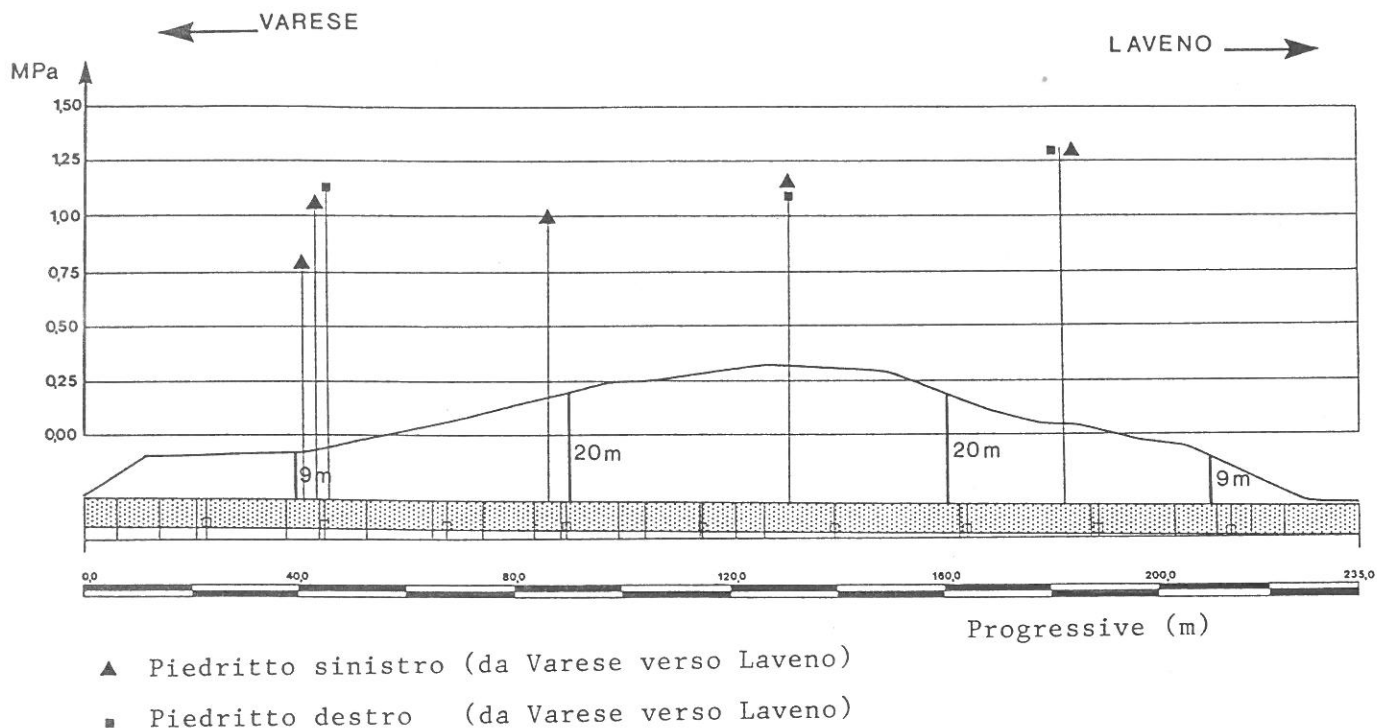
Diverse prove con martinetti piatti (Fig. 1) hanno confermato che la situazione del rivestimento, molto deformato e danneggiato da filtrazione di acque, era tale da richiedere solleciti interventi di ripristino.

Le indagini preliminari hanno messo in luce che la situazione del rivestimento era particolarmente precaria nei primi 120 m a partire dal portale lato Varese. In questa zona, ed in prossimità del portale lato Laveno, erano presenti stillicidi d'acqua, abbondanti e diffusi, testimoniati anche da spesse concrezioni calcaree depositate all'intradosso del rivestimento.

Fig. 1
Galleria S. Pedrino - Profilo longitudinale. Valori della pressione circonferenziale misurati mediante prove con martinetti piatti.
Tunnel S. Pedrino - Profil longitudinal. Valeurs de la pression circonférentielle mesurées par des essais avec vérins plats.
S. Pedrino tunnel: Longitudinal profile. Circumferential pressure values taken during tests using flat jacks.

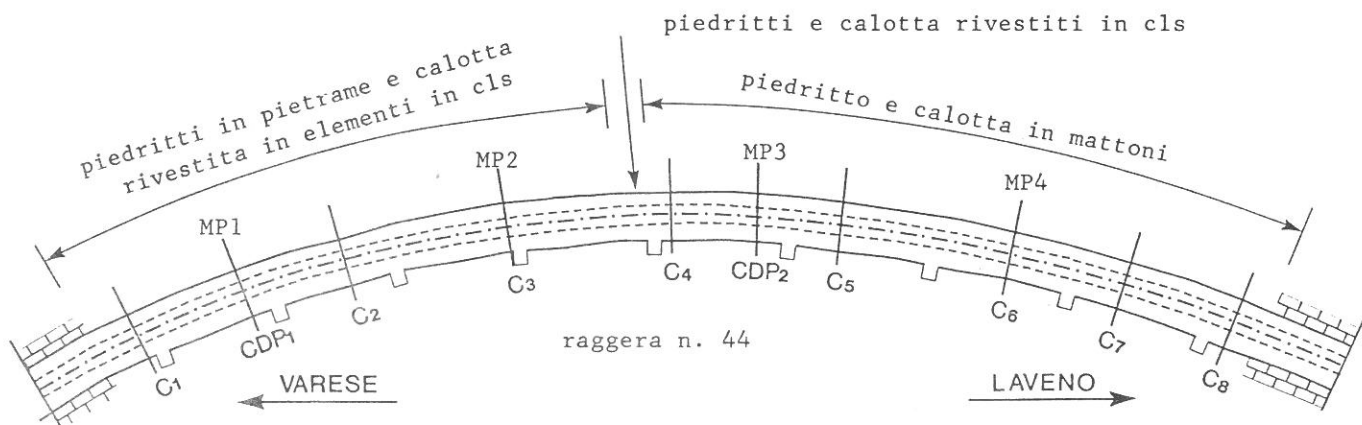
Il rivestimento, già sottoposto ad interventi di rinforzo della originaria struttura in mattoni, come indicato in figura 2, era in una situazione statica sfavorevole. Diverse prove eseguite con il metodo del ripristino delle tensioni con martinetti piatti (Barla e Rossi, 1983) hanno messo in luce che il rivestimento (di spessore pari a 70 cm) risultava molto sollecitato: la tensione circostante sui piedritti era prossima a 1,25 MPa (Fig. 1), indipendentemente dalla copertura. Il terreno morenico, a matrice prevalentemente limosa, era molto decompresso, e per gran parte della galleria gravante in modo pressoché totale sui rivestimenti.

Fig. 2
Interventi di ripristino eseguiti in passato. Stazioni di convergenza (C1 - C10) e sezioni con martinetti piatti (MP1 - MP4).
Interventions de réfection exécutées dans le passé. Stations de convergence (C1 - C10) et sections avec vérins plats (MP1 - MP4).
Refurbishing operations carried out in the past. Convergence stations (C1 - C10) and sections with flat jacks (MP1 - MP4).

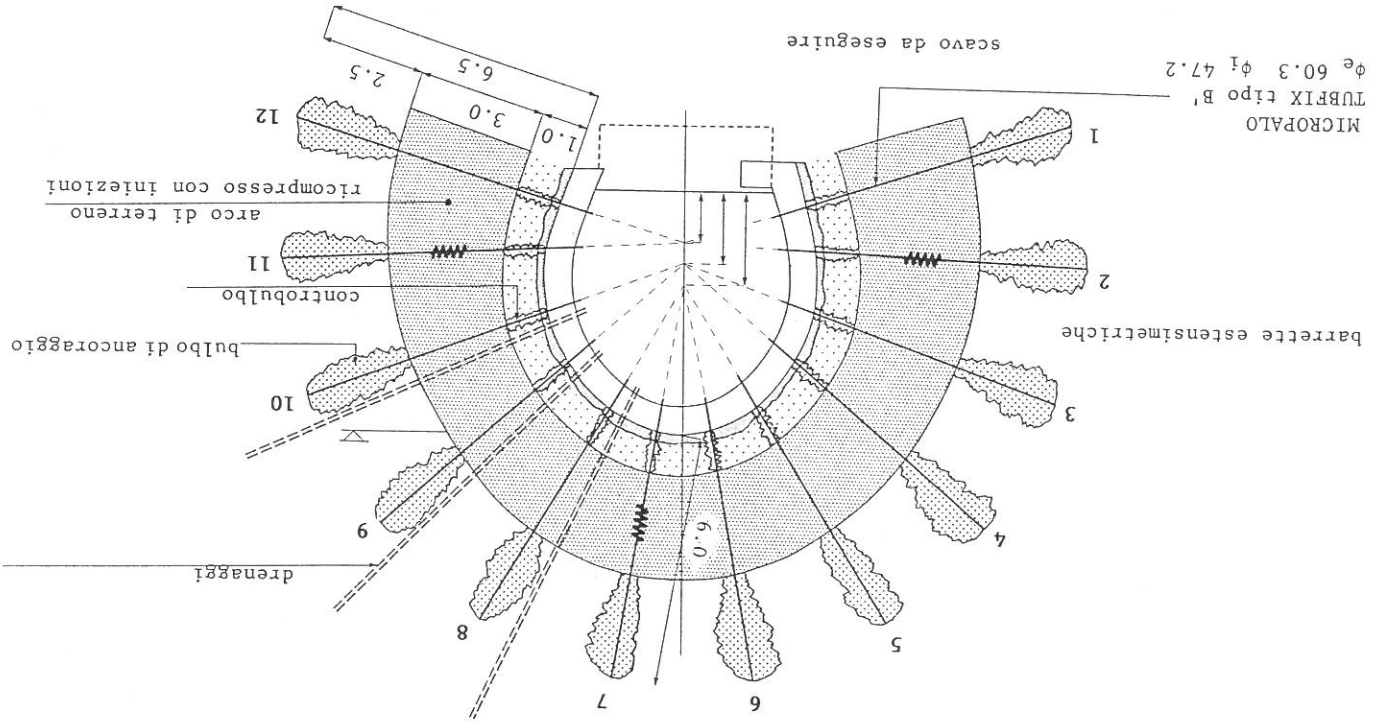
Fig. 3
 Arco di ricompressione del terreno. Intervento eseguito per 120 m, tra il portale lato Varese e la sezione C5. I micropali 2, 7 e 11 della raggiata n. 44 sono stati strumentati con barrette estensimetriche. Sezione vista verso Laveno.
 Arc de recompression du terrain. Entraxe des rayons: 2 m. Intervention sur 120 m entre le portail côté Varese et la section C5. Les micro-poteaux 2, 7 et 11 du rayon n. 44 ont été équipés de barrettes extensométriques. Section vue vers Laveno.
 Arc of earth recompression. The distance between centres of the dial: 2 m. Operation carried out for 120 m between the Varese-side gate and section C5. Microposts 2, 7 and 11 of dial 44 have been fitted with extensometric bars. Section seen towards Laveno.

Il problema è stato affrontato nel modo seguente:
 a) Per i primi 120 m (lato Varese) si è provveduto alla costituzione di un arco di terreno consolidato, oltre l'estradosso della galleria; l'arco consolidato (Fig. 3), è stato realizzato mediante un sistema meccanico di micropali valvolati. Dalle valvole di un ritorno è stata iniettata miscela cementizia in pressione, in modo da penetrare il terreno secondo una serie di microfratture («claquages») molto ravvicinate. Grazie alle numerosissime placche di cemento che si integrano tra di loro, e formano una vera e propria maglia che ingloba il terreno raddensato, si ottiene nell'arco una notevole ricompressione ed un sensibile aumento di resistenza e di rigidità. La ricompressione ottenuta con le iniezioni provoca un incremento di volume nell'arco, che avviene nel tempo in grado di portare su di sé parte dei carichi prima gravanti sul solo rivestimento. Il consolidamento del terreno si traduce così in un beneficio, ottenuto a prezzo di deformazioni, per il rivestimento della galleria. I micropali valvolati sono stati disposti in 59

raggere di 12 tubi ciascuna; l'interasse delle raggiere, disposte a quinconce, è stato fissato in 2 m. Il problema più difficile, nell'esecuzione dell'arco di ricompressione, è stato la necessità di iniettare il terreno ad una pressione sufficiente alla sua idrofratturazione, per penetrarlo con le miscele cementizie, ma non tale da provocare dissesti nel rivestimento, degradato, in mattoni. Ulteriori dettagli concernenti le tecnologie impiegate sono reperibili altrove (Balossi, Barla e Jarre, 1986).

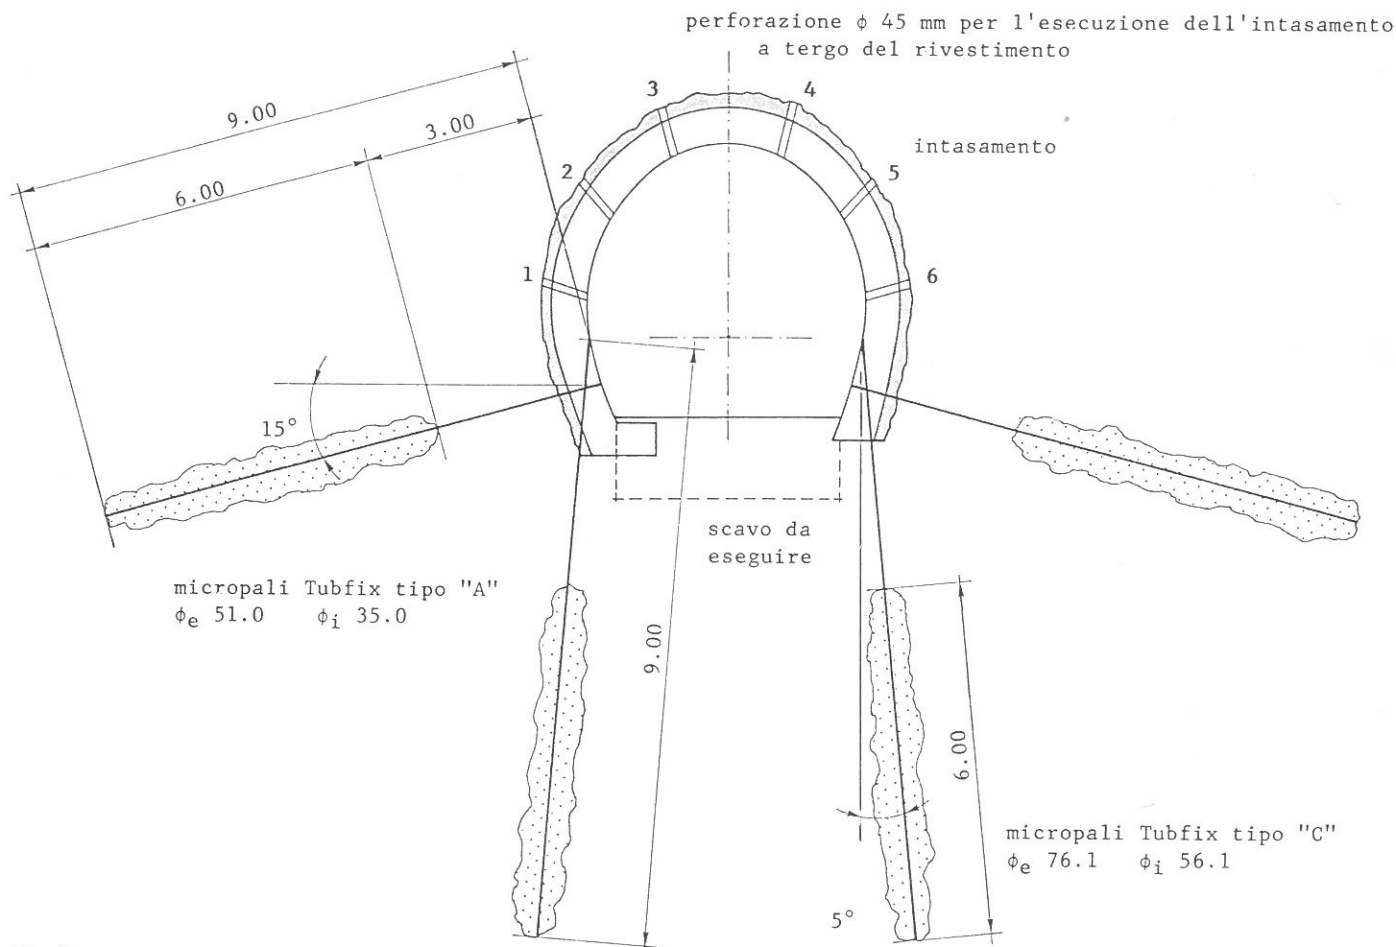
Fig. 4

Ancoraggio del rivestimento al terreno. Interasse: 1.5 m. Intervento eseguito per 115 m, tra il portale Laveno e la sezione C5.

b) Per i restanti 115 m (lato Laveno) è stato assicurato il rivestimento al terreno mediante una serie di coppie di micropali (Fig. 4) intesi nei piedritti. Questo intervento si è reso necessario anche in ragione dell'esigenza di consentire il transito di carozze a due piani; questo ha comportato lo scavo del piede della galleria per una profondità di circa 1,0 m, secondo quanto indicato nel seguito. I micropali subverticali contribuiscono a riportare i carichi nel terreno, al di sotto del piano di fondazione; i micropali orizzontali limitano le deformazioni di convergenza al piede della sezione della galleria.

d) È stato quindi eseguito un intasamento a tergo del rivestimento (Fig. 4) con iniezioni di miscele cementizie attraverso appositi fori, in passate successive.

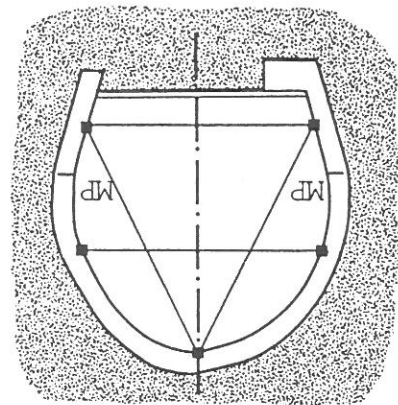
Fig. 5 Sezione equipaggiata con chiodi per la misura di convergenza, e con martinetti piatti (MP) per il controllo della tensione circonferenziale nel rivestimento. Section équipée de clous pour les mesures de convergence et de vérins plats (MP) pour le contrôle de la tension circonferentielle dans le revêtement.

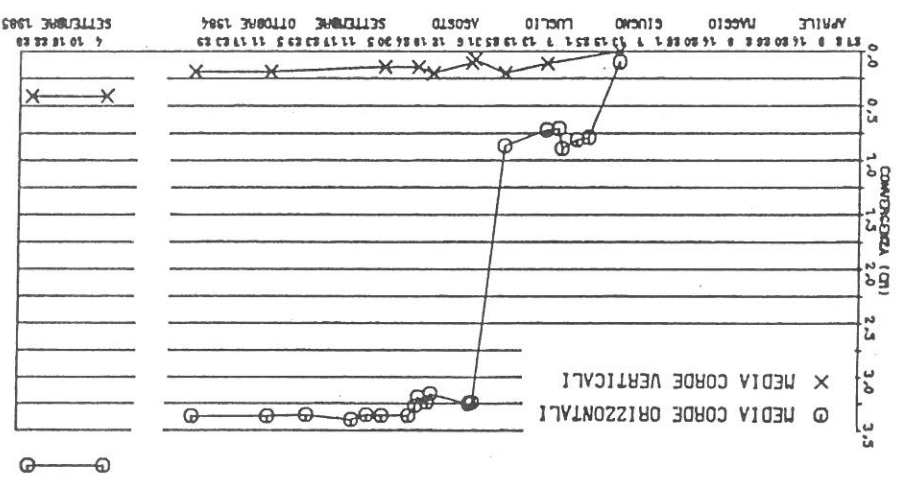
Dalla Fig. 6 si può osservare che la sola rimozione del ballast ha provocato una chiusura della sezione C1 (media corde orizzontale) pari a 0,75 cm: non essendoci arco rovescio, è stato sufficiente togliere al rivestimento il modesto contrasto offerto dal sottopiede al piede per provocare un deciso movimento di pediritti. L'entità dello spostamento non è stata moderata in rapporto alla larghezza della galleria, di poco superiore ai 4,00 m, ove si tenga anche conto del degrado dello stesso rivestimento.

Fig. 6 Sezione C1 - Misure di convergenza: la chiusura della sezione è in gran parte dovuta agli effetti delle iniezioni eseguite a fine luglio. Section C1 - Mesures de convergence: la fermeture de la section est due en grande partie aux effets des injections faites fin juillet.

Queste precauzioni hanno fatto sì che le ulteriori convergenze registrate alla sezione C1 fossero minime. In Fig. 6 si nota come solo con l'intasamento si è verificata, a lunga scadenza, ancora una certa chiusura orizzontale (0,40 cm circa), accompagnata da un modesto abbassamento della sezione (0.20 cm circa).

In seguito a questi avvenimenti si sono adottate maggiori precauzioni nell'esecuzione delle iniezioni, che sono state quindi eseguite sempre in due passate successive, con quantitativi di miscela dimezzati e pressioni contenute. Il limite massimo di pressione, rilevata al manometro dell'iniettore, è stato fissato in 0.5 MPa. In questa zona si è quindi provveduto al rinforzo dell'arco con delle raggere intermedie, particolarmente orientate a sostenere i carichi e contenere il rivestimento nella zona di appoggio dei piedritti.

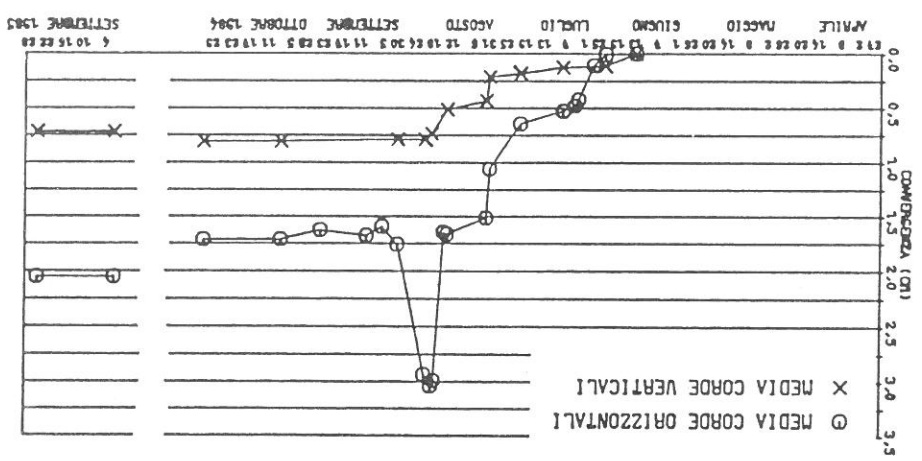
Fig. 7 Sezione C2 - Misure di convergenza: si osservano i diversi effetti della prima passata di iniezione (1 agosto) e della seconda passata (24 agosto). Il recupero della chiusura della sezione è attribuito all'efficacia della raggera di micropali. Section C2 - Mesures de convergence: on voit les différents effets de la première passe d'injection (1er août) et de la seconde passe (24 août). La récupération de la fermeture de la section est attribuée à l'efficacité du rayon des micropoteaux.

La Fig. 7 (sezione C2) permette invece di apprezzare gli effetti distinti delle due passate di iniezione; dopo le prime deformazioni, dovute alla rimozione del ballast ed al getto del magrone, si ha una chiusura (1.00 cm) ed un abbassamento (0.25 cm) a causa della prima passata di iniezione, eseguita ai primi di agosto. La seconda passata (24 agosto) ha provocato una chiusura (1.50 cm) solo temporanea, poiché recuperata anche grazie al contenimento fornito dai micropali della raggere, ed un irreversibile abbassamento (0.25 cm).

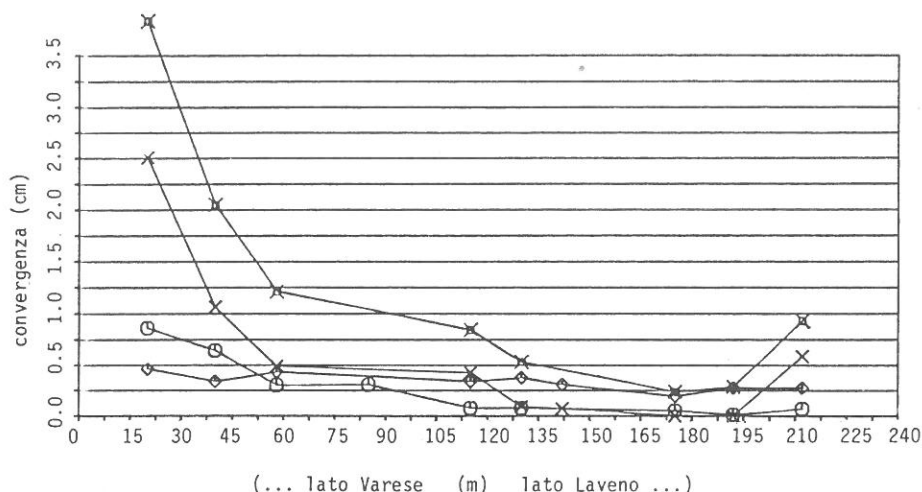
Fig. 8

Misure di convergenza: valori medi delle corde orizzontali rispetto alla progressiva longitudinale della galleria.

I valori massimi totali si sono registrati nei pressi dei portali, i minimi nella tratta meno dissestata, verso Laveno.

Nella figura 8 sono riportati i valori delle chiusure orizzontali rilevate lungo la galleria: in accordo alle ipotesi progettuali, le convergenze massime si sono avute presso i portali, le minime nella parte centrale e verso Laveno, con le massime coperture e le minime percolazioni di acqua. Dalla figura 8 si nota inoltre che nel lungo termine (Fase 3) gli effetti degli scavi al piede e dell'intasamento sono stati omogenei lungo la galleria: la convergenza media è stata di 0.34 cm. con uno scarto massimo di 0.13 cm.

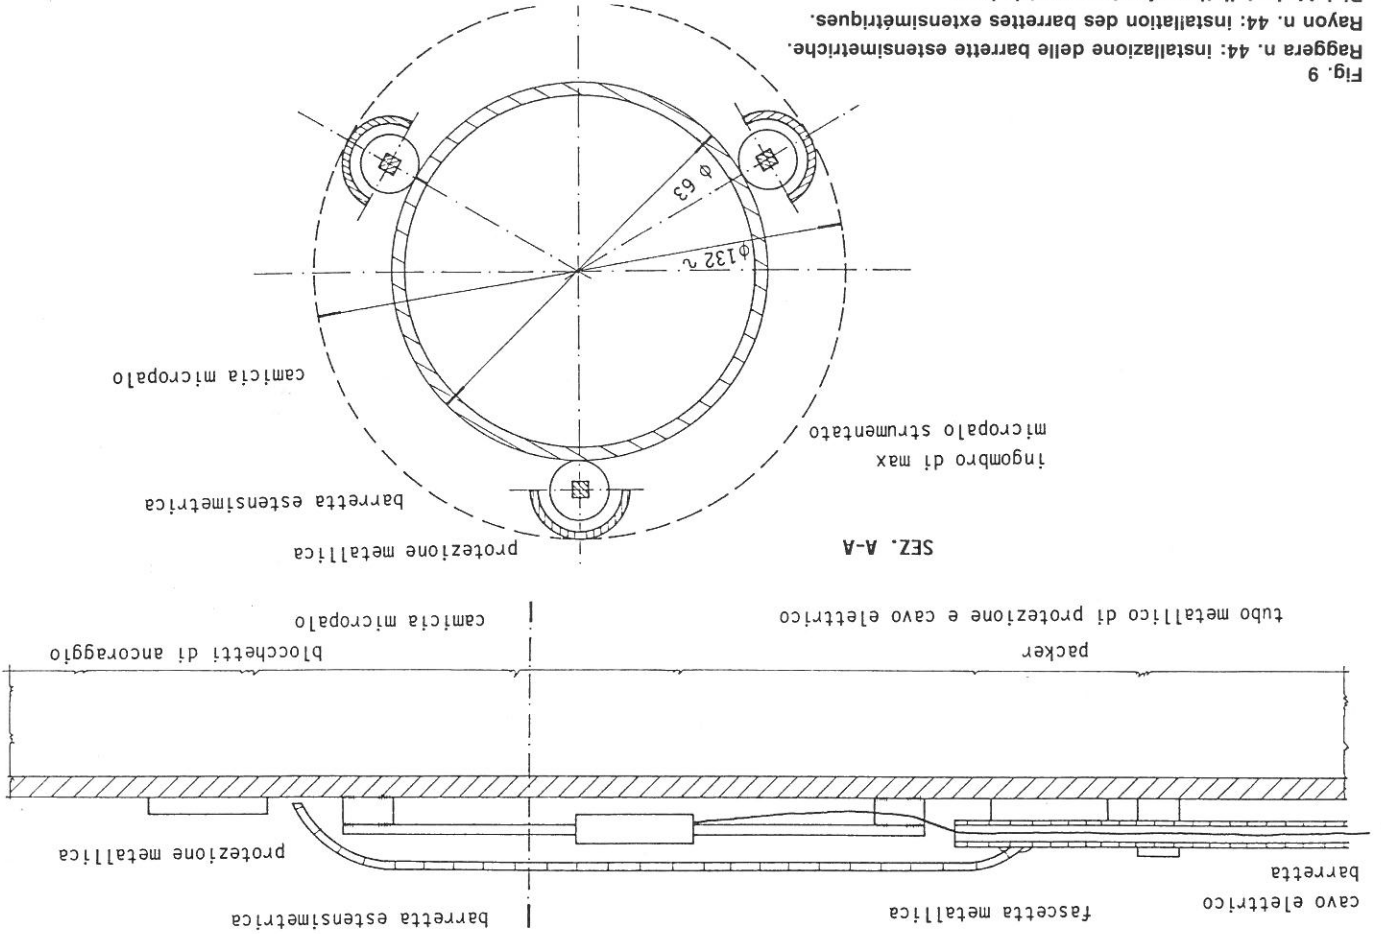
Fig. 9
Raggrera n. 44: installazione delle barre estensimetriche.
Rayon n. 44: installation des barres extensométriques.
Dial 44: installation of extensometric bars.

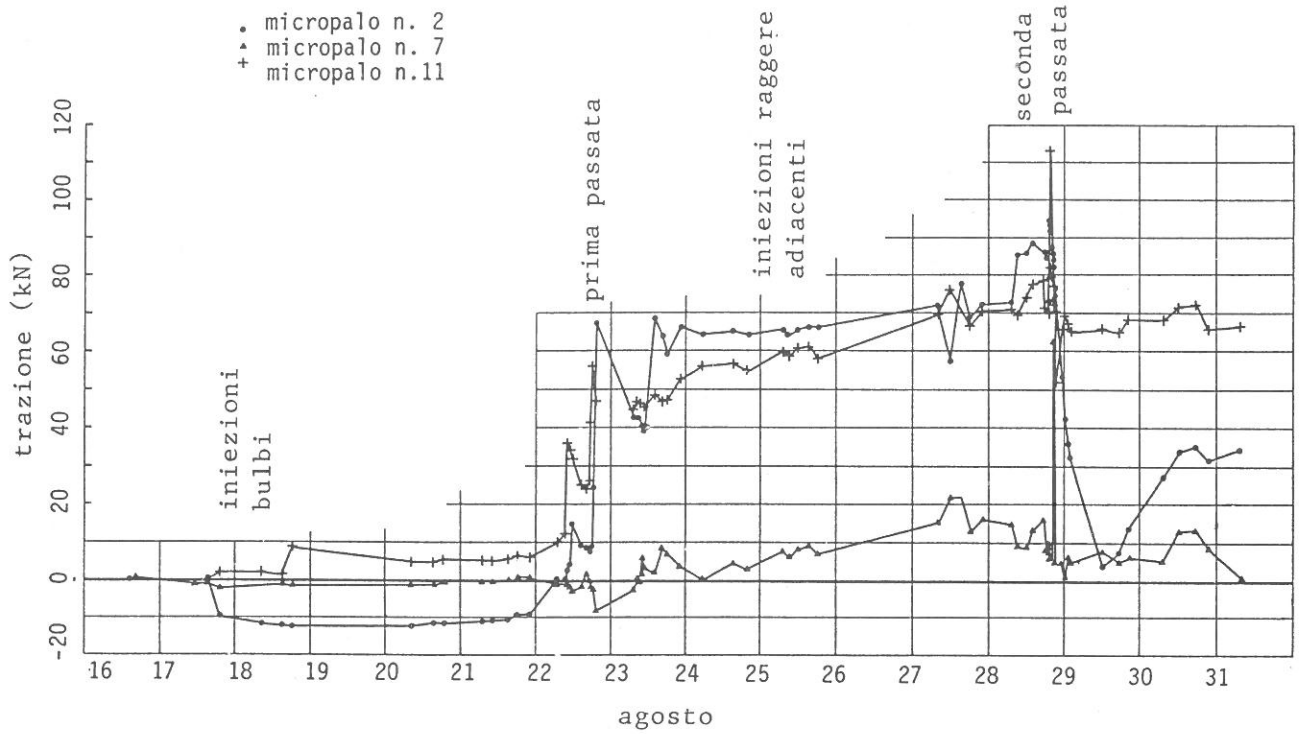
Fig. 10
 Raggera n. 44: valori della trazione indotta nei micropali delle iniezioni nell'arco di ricompressione del terreno.
 Rayon n. 44: valeurs de la traction produite dans les micropoteaux des injections dans l'arc de recompression du terrain.
 Dial 44: Values of traction induced in the microposts of the injections in the arc of earth re-compression.

- In seconda passata si raggiungono i valori di picco, quando viene iniettato il micropalo strumentato: 100 kN, nel micropalo n. 2, 60 kN nel n. 7, 110 kN nel n. 11. La trazione decresce quindi bruscamente, verso valori costanti che rispecchiano più verosimilmente gli effetti delle pressioni residue nell'arco di ricompressione: 30 kN nel n. 2, 10 kN nel n. 7, 60 kN nel n. 11.

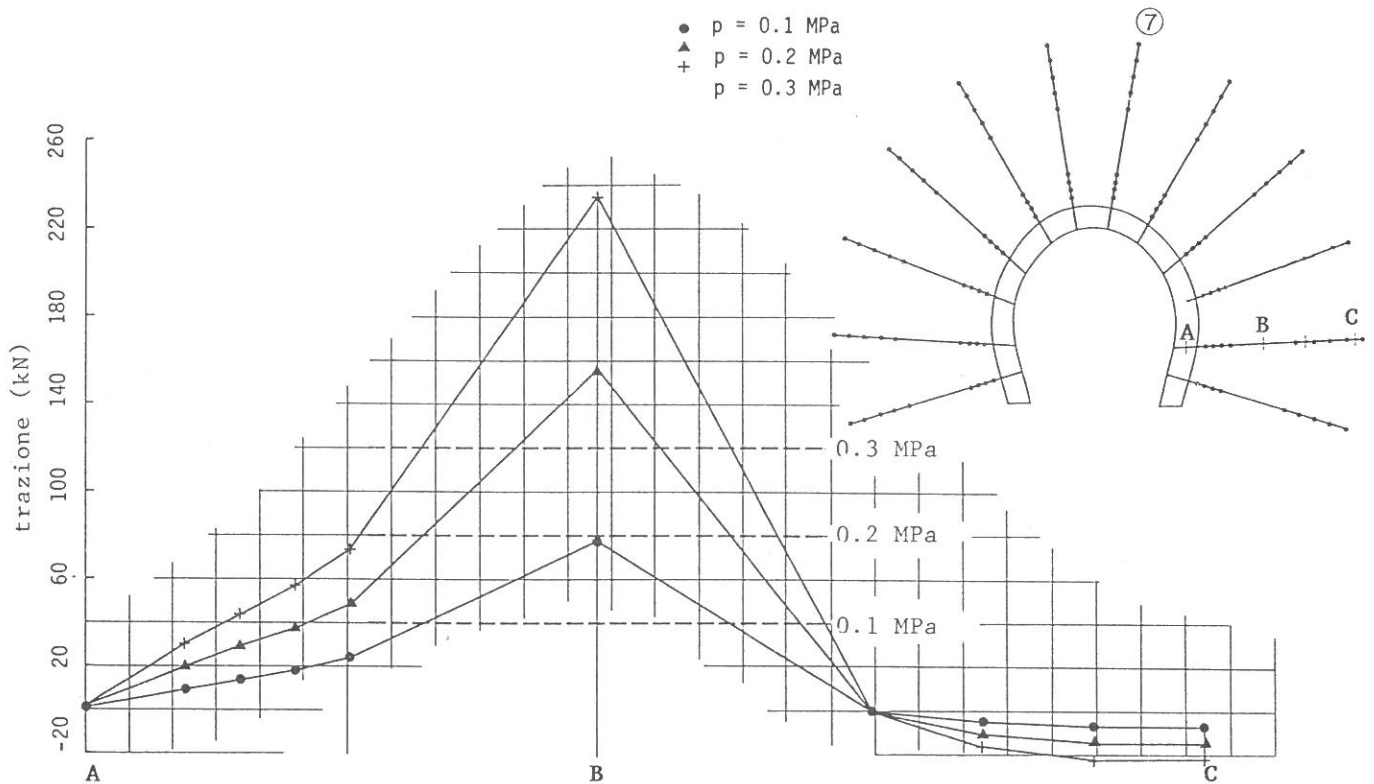
Fig. 11
 Modello matematico per la verifica del progetto di intervento. Distribuzione dello sforzo di trazione lungo il micropalo 7. In linea discontinua sono indicati i valori medi calcolati nel tratto dell'arco di ricompressione: 120 kN (p=0.3 MPa), 80 kN (p=0.2 MPa), 40 kN (p=0.1 MPa).
 Modèle mathématique de vérification du projet d'intervention. Distribution de l'effort de traction le long du micro-poteau 7. La ligne hachurée indique les valeurs moyennes calculées dans la portion de l'arc de recompression: 120 kN (p=0.3 MPa), 80 kN (p=0.2 MPa), 40 kN (p=0.1 MPa).
 Mathematical model to check the design of the operation. Distribution of the traction strain along micropost 7. The average values calculated in the arc of re-compression: 120 kN (p=0.3 MPa), 80 kN (p=0.2 MPa), 40 kN (p=0.1 MPa) are shown by the broken line.

- il dimensionamento dei micropali, verificato con un modello matematico, ha fornito un corretto margine di sicurezza: nella figura 11 sono indicati i valori, calcolati con un modello ad elementi finiti (Barla e Jarre, 1986), della trazione nei micropali. Il valore medio della trazione del micropalo, nella tratta dell'arco di ricompressione, risulta proporzionale alla pressione residua di ipotesi, e vale 80 kN per una pressione di 0.2 MPa, e 120 kN per una pressione di 0.3 MPa. Questi valori si accordano bene con quelli sperimentalmente rilevati.
