**RISTRUTTURAZIONE DELLA TRAVERSA DI MAZZÈ SULLA DORA BAL-
TEA
GLI STUDI PRELIMINARI, LE OPERE DI FONDAZIONE ED IL MONITORAG-
GIO DELLE STRUTTURE**

Balossi Restelli A., Rovetto E.

MAZZÈ DAM RESTORATION PROJECT. PRELIMINARY INVESTIGATIONS, FOUNDATION CONSOLIDATION WORKS AND MONITORING SYSTEM

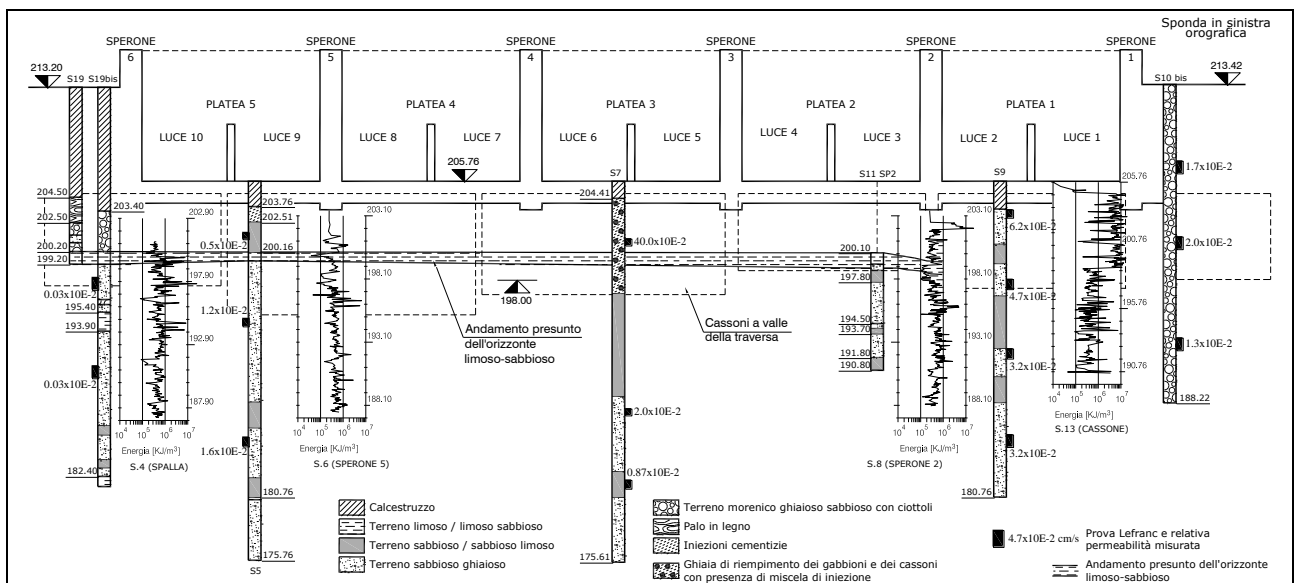
FIGURA 2. Sezione stratigrafica dei terreni sottostanti la traversa e restituzione dei diagrammi dell'energia dei D.A.C. test.

Si può notare come immediatamente sotto gli speroni il valore dell'energia specifica fosse molto basso (10^5 kJ/m³) mentre al di sotto di quota 198m s.l.m. l'energia tende a salire, attestandosi attorno a 10^6 kJ/m³. Fa eccezione il D.A.C. test S13, eseguito nel corpo del cassone, dove l'energia ha raggiunto il valore di 10^7 kJ/m³.

Nel corso delle numerose prove si è anche evidenziata la presenza di terreni molto aperti o addirittura di vuoti macroscopici al di sotto della platea a valle dello scaricatore.

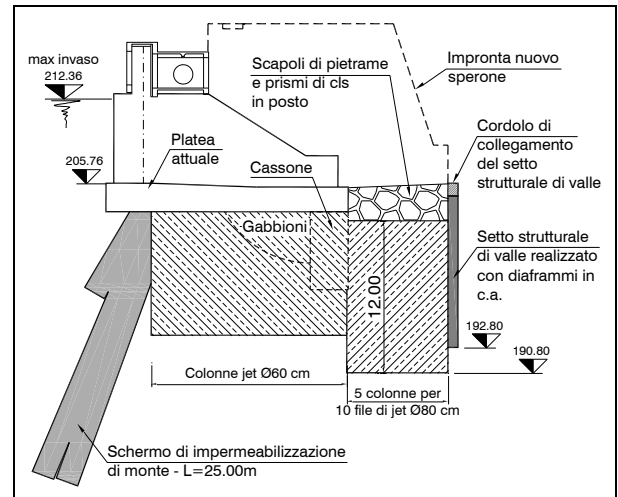
FIGURA 3. I trattamenti progettati in corrispondenza di uno sperone della traversa principale.

- schermi di impermeabilizzazione realizzati tramite fori equipaggiati con tubi a valvola: lo schermo centrale profondo circa 25 m costituito da 3 file a quinconce nella zona immediatamente a monte degli speroni dal n. 1 al n. 6; lo schermo di spalla destra profondo circa 20 m e normale al precedente, costituito da 2 file di tubi e il prolungamento della schermatura centrale con un simile trattamento esteso in sponda sinistra per una ventina di metri.

- coronelle di jet grouting monofluido ϕ 60cm tutt'attorno alle fondazioni degli speroni per assicurare un buon grado di consolidamento alle fondazioni degli speroni stessi esistenti;

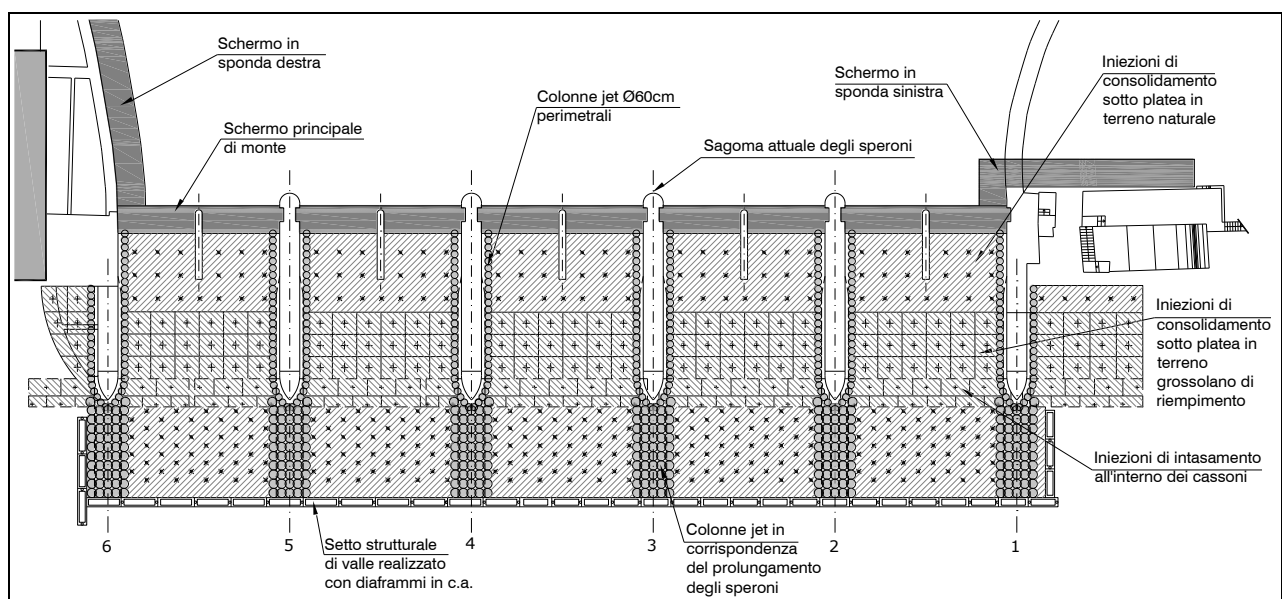
FIGURA 4. Planimetria degli interventi di consolidamento del terreno in corrispondenza della traversa principale.

- serie di colonne jet grouting monofluido \varnothing 80 cm, di profondità 12 m, tangenti fra loro a copertura di tutta l'area di base dei nuovi prolungamenti dei 6 speroni dello sbarramento;
- protezione con massi a gravità cementati antiscalfamento per la protezione della scarpata dell'alveo in sponda destra a valle dello scaricatore;
- iniezioni cementizie al di sotto della platea dello scaricatore per il riempimento dei vuoti riscontrati ed il consolidamento in generale di una bancata di 4,5 m di spessore;
- una fila di fori tangenti fra loro di jet grouting monofluido a protezione e rinforzo dell'unghia di monte dello scaricatore, con risvolto in sponda destra.

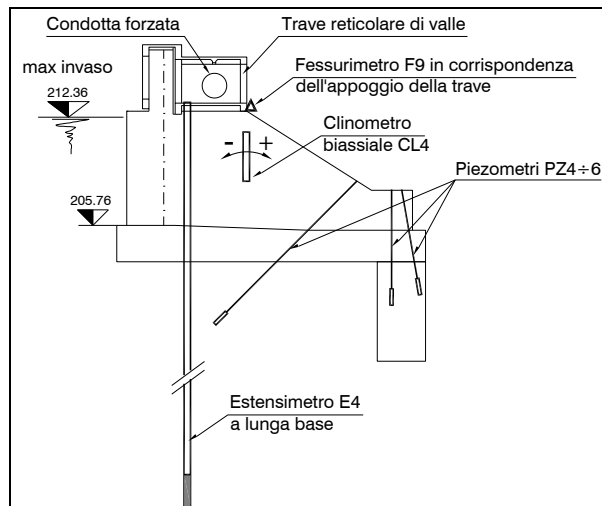
FIGURA 5. Sezione dello sperone n. 4 e relativa strumentazione di controllo installata: estensimetro E4, clinometro biassiale CL4, piezometri PZ4÷PZ6 e fessurimetro F9 in corrispondenza dell'appoggio della trave reticolare di valle.

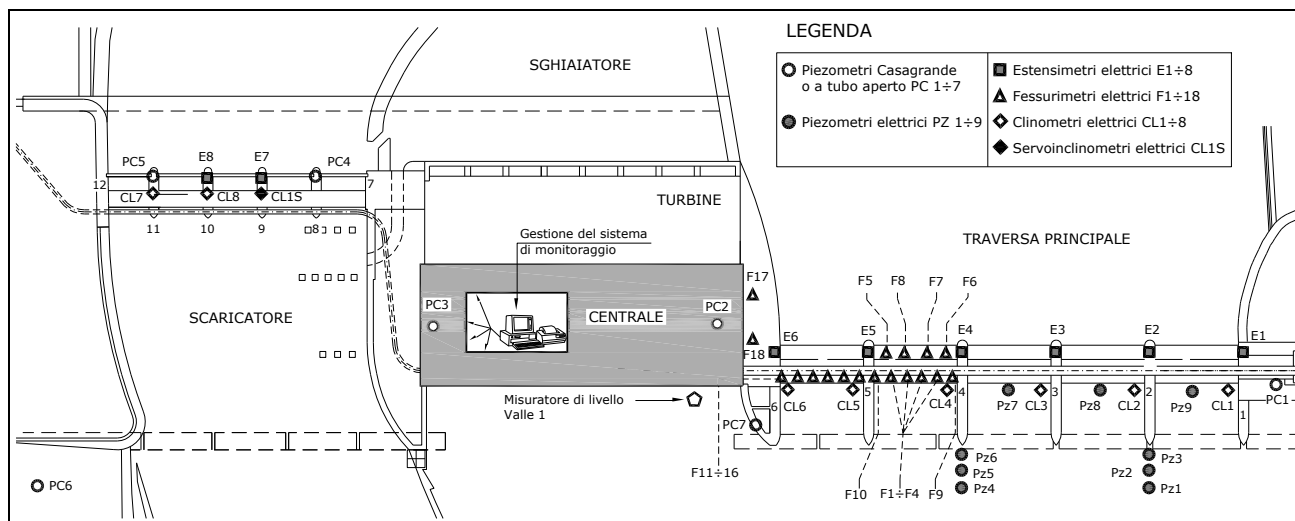
FIGURA 6. Planimetria della traversa di Mazzè con quadro generale di ubicazione della strumentazione di controllo.

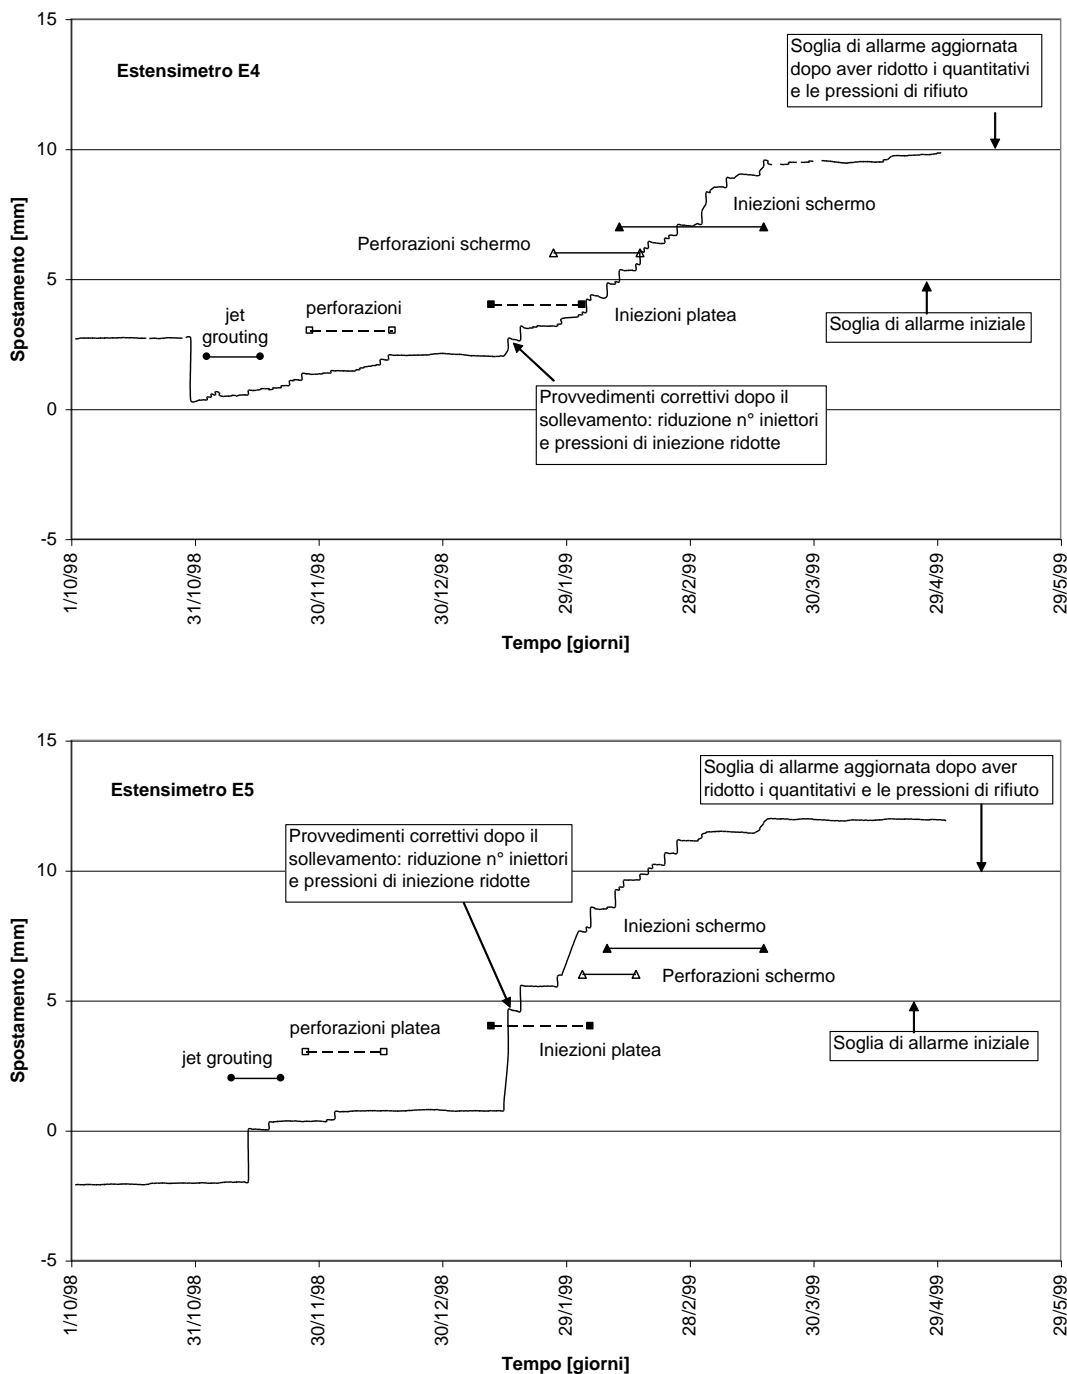
I diagrammi di figura n. 7 riportano l'andamento delle deformazioni verticali subite, in vari periodi di lavoro, dalla sezione di monte degli speroni n. 4 e 5, così come sono state registrate dagli estensimetri a lunga base. Qui sono stati rilevati gli spostamenti più sensibili.

- nel periodo precedente alle iniezioni si erano registrati movimenti inferiori ad 1mm;

FIGURA 7. Diagrammi degli estensimetri E4 ed E5 durante il periodo di esecuzione degli interventi di consolidamento ed impermeabilizzazione in fondazione.

- nel corso dell'intervento con colonne jet grouting i sollevamenti sono rimasti comunque contenuti al di sotto dei 2 mm;

- nel corso delle iniezioni si sono verificati dei sollevamenti praticamente istantanei pari a 4mm in corrispondenza dello sperone 5; inoltre il fessurimetro F10, posizionato in corrispondenza dell'appoggio della trave reticolare di valle sullo sperone n. 5, ha rilevato uno spostamento di 4mm, come conseguenza del sollevamento dello sperone;

- la soglia di allarme degli estensimetri, prefissata in 5mm, è stata raggiunta in corrispondenza dello sperone n. 5 subito dopo le prime iniezioni; a questo punto si è stati costretti ad assumere gli interventi correttivi sotto descritti ed elevare la soglia di allarme fino a 10mm, dopo aver eseguito ulteriori verifiche di stabilità.

1. Nel periodo immediatamente successivo al sollevamento di 4mm dello sperone n. 5, sono state applicate delle specifiche più rigorose tendenti a regolamentare il numero massimo di iniettori operanti contemporaneamente nell'ambito degli speroni interessati dal sollevamento. E' stato necessario completare l'intervento di iniezione con un solo iniettore nell'ambito dello sperone, rispetto ai 4 operanti contemporaneamente prima dell'evento.

2. Si è ritenuto inoltre di dover iniettare minori quantitativi per passata, avendo ridotto il valore della pressione di rifiuto da 12 a 10 bar.
