Autostrada Udine-Tarvisio
TRATTAMENTI SPECIALI
PER FONDAZIONI
E DIFESE FLUVIALI

SPECIAL SOIL TREATMENTS FOR FOUNDATIONS
FREEZING -JET GROUTING- COLUMNS PREVENTING EROSION

dott. ing. Achille Balossi Restelli, Consulente
Progettista per Impresa Rodio
dott. ing. Mario Profeta, Vicepresidente e
Amministratore Delegato della Impresa S.I.I.

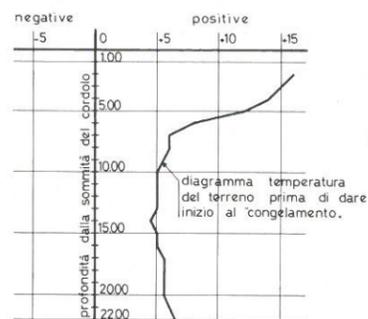
Dalle misure della temperatura del terreno eseguite appena prima di fare circolare la salamoia, ci si rendeva subito conto di una certa anomalia di comportamento della falda acquifera: infatti i diagrammi iniziali degli 11 tubi termometrici installati facevano registrare mediamente la situazione riportata dallo schema grafico di figura 5.

Nasceva subito il primo sospetto che la falda del Fella (temperatura 12°C circa) fosse stata messa in comunicazione tramite le perforazioni verticali con una falda artesianica alimentata dalla grande massa del detrito di frana e falda del lato sinistro della valle (tem-

Fig. 5 - Pila n. 5 / Pier n. 5. Temperature of the soil before the freezing treatment

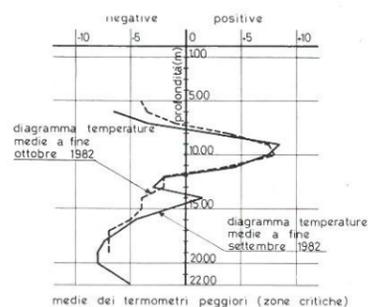
Lo schema riportato in figura 6 rappresenta l'evoluzione della media delle temperature del terreno attorno al pozzo che si è riscontrata nel periodo intercorrente tra la fine di settembre 1982 (data di presunto completamento del muro di ghiaccio) e la fine di ottobre 1982 (dopo alcuni interventi di iniezioni integrative).

Appariva evidente la mancata formazione del muro di ghiaccio attorno ai 10 m di profondità e la difficoltosa formazione del muro stesso tra i 14 ed i 16 m di profondità, mentre nelle altre zone il congelamento appariva più che soddisfacente.

Fig. 6 - Pila n. 5 / Pier n. 5. Average temperature of the critical zones at the end of Sept. 1982 and at the end of Oct. 1982

Si rendevano allora necessari alcuni provvedimenti per tentare di arrestare il flusso dell'acqua subalvea.

Sono state eseguite iniezioni addizionali (miscela cementizie accelerate con silicati) nel tentativo di riempire i presunti grandi vuoti alle profondità più critiche.

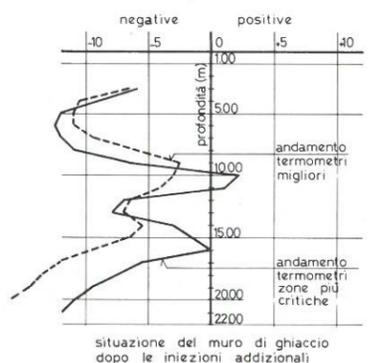
I diagrammi di figura 8 riportano i miglioramenti conseguiti al termine di questo primo massiccio intervento addizionale.

Come si può notare una lama d'acqua attraversava ancora il muro di ghiaccio a 10 m di profondità ed a 14-15 m la struttura congelata appariva ancora piuttosto esile.

Fig. 8 - Situazione del muro di ghiaccio dopo le iniezioni aggiuntive / Situation of the ice wall after the additional injections. Course of satisfactory temperatures. Course of the temperatures in the most critical zones

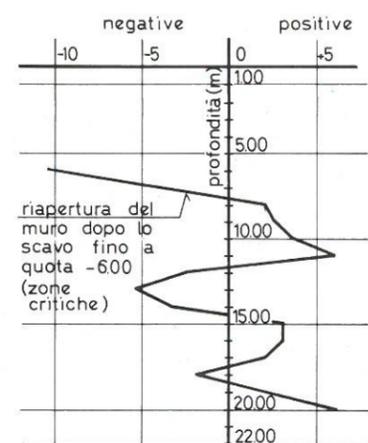
Fig. 9 - Riapertura del muro dopo lo scavo fino a quota -6.00 (zone critiche) / Reopening of leakages through the wall after excavation down to 6 m (critical zones)

di ampie «aperture» in alcune zone del muro di ghiaccio a 10 m circa di profondità ed un risentimento anche a profondità maggiori, come dimostra il diagramma riportato in figura 9.

Si decideva allora di sospendere lo scavo, di riempire d'acqua il pozzo e di attuare un intervento con azoto liquido.

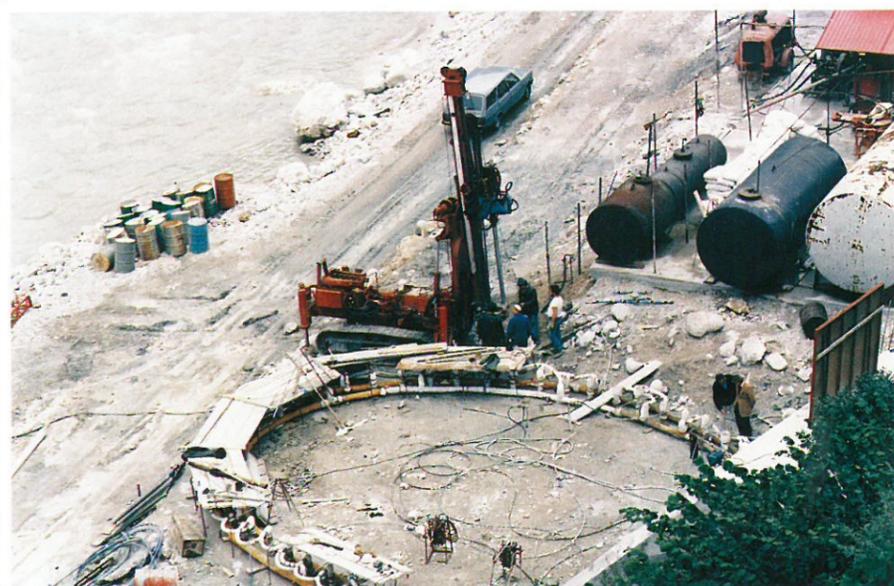
La figura 7 mostra l'anello di distribuzione della salamoia e la sonda impiegata per le perforazioni integrative.

Fig. 7 - Vista dell'anello di congelamento della pila n. 5. Sonda al lavoro per le iniezioni integrative / Sight of the freezing apparatus for pier n. 5. Drilling works for the additional grouting holes

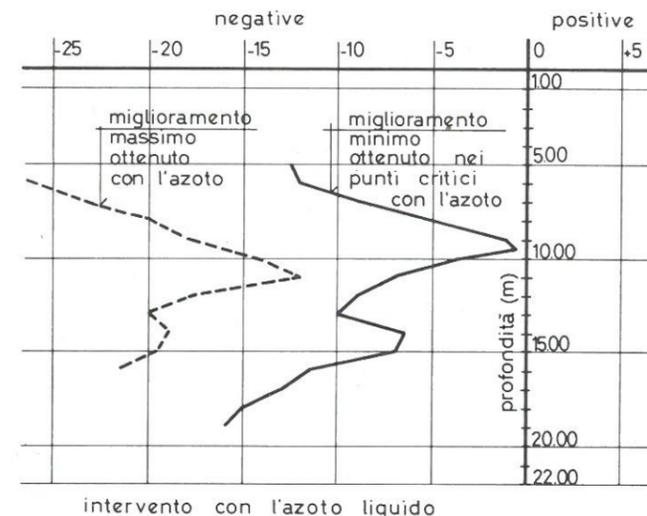
I risultati sono evidenziati dai diagrammi di figura 10.

reagiva in modo molto positivo in certi punti, con minore intensità in altri.

La dispersione dei risultati è compresa tra le due curve limite indicate nella figura.

L'alta velocità dell'acqua di percolazione aveva ancora ostacolato il congelamento (nei punti più critici forte asportazione di frigorifici), tenuto anche conto del fatto che gran parte del muro era già stato formato dalla salamoia.

Fig. 10 - Intervento con l'azoto liquido / Results with liquid nitrogen. Lowest temperatures obtained. Highest temperatures obtained, at the critical points

Riscontrati tutti questi fenomeni veniva deciso e subito intrapreso l'intervento con azoto liquido: sembrava logico tentare di fornire alle sonde congelatrici una portata di frigorifici di ordine decisamente superiore a quanto non potesse produrre la salamoia; portata che nei punti di maggior scorrimento d'acqua fosse in grado di superare il livello criogenico critico per la formazione del ghiaccio.

Il giorno 4 ottobre iniziava il pompaggio di azoto in tutto il settore di monte del pozzo: con una certa gradualità le 26 sonde congelatrici interessate dall'operazione (dalla n. 30 alla n. 54, la n. 1 e la n. 2) sono state staccate

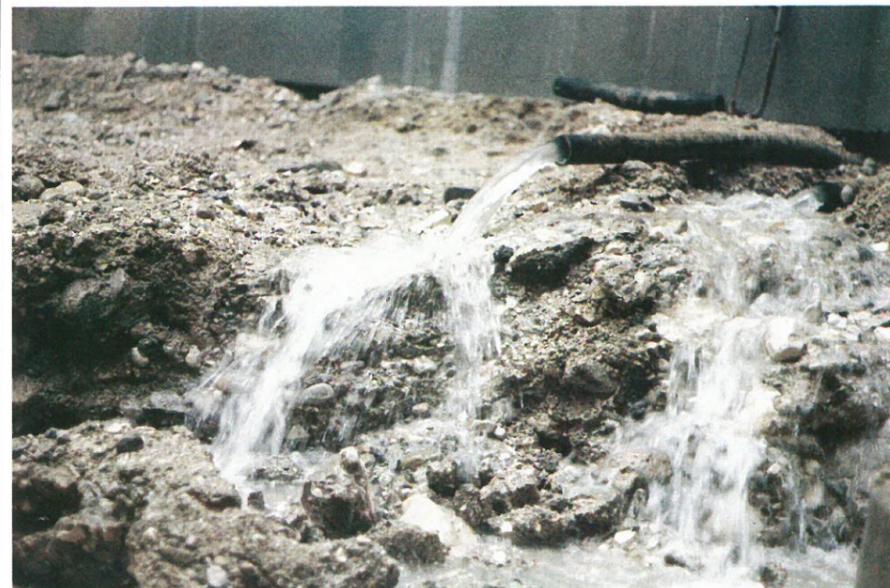
Fig. 12 - Pila n. 5. Scavo a 12 m di profondità. Lato del muro con perdite di acqua convogliata in tubi / Pier n. 5. Excavation 12 m deep showing the side of the wall with water leakages

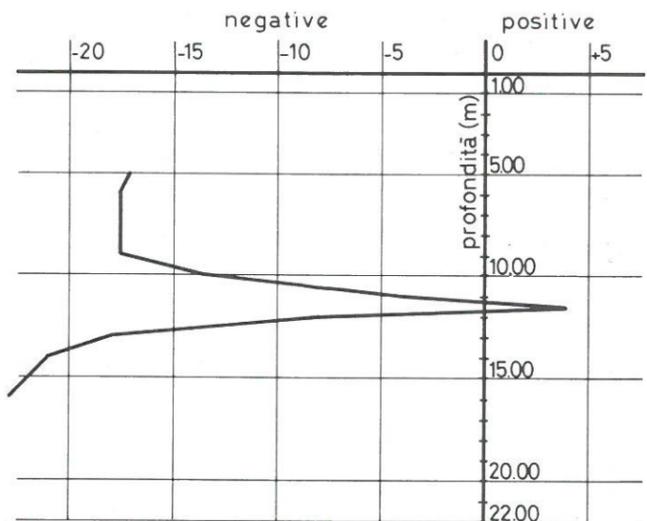
Fig. 13 - Situazione del muro di ghiaccio in corrispondenza del termometro «C» il giorno 8-11-82 quando lo scavo era a 12 m di profondità / Temperatures at 12 m depth taken by thermometer C on Nov. 8th 1982

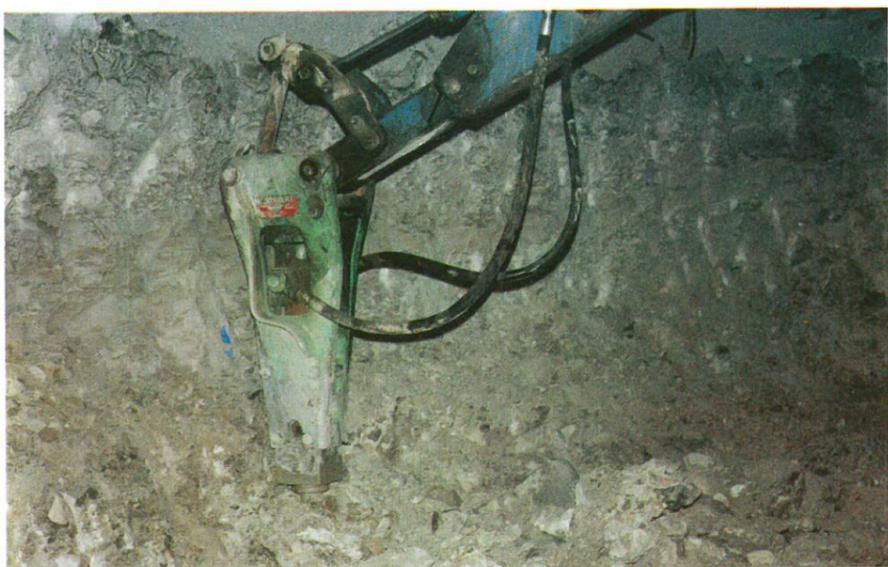
Fig. 17 - Pila n. 5. Scavo perfettamente impermeabile a 14 m di profondità / Pier-n. 5. Perfectly water-proofed excavation at 14 m depth

Il giorno 4 gennaio il pozzo veniva svuotato e risultava *perfettamente stagno* (nessuna infiltrazione d'acqua — vedere figura 17).

These measures showed positive results and on Jan. 4th the well was pumped dry with no water leakages (see Fig. 17).

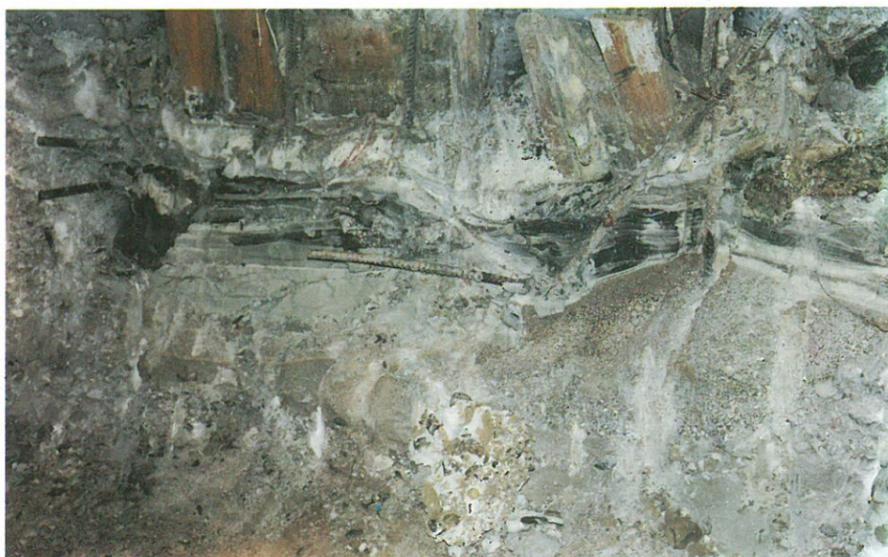
Fig. 18 - La superficie dello scavo congelato a 14 m di profondità. Si può notare la larga fessura riempita di miscela espansa attraverso la quale scorreva l'acqua del subalveo / The frozen excavation at 14 m depth. Note the large crack filled with expanse mixture, through which the water was flowing fast

Figure 18 shows a large horizontal crack, which has been completely filled with the special «expanse» mixture (14 m depth).

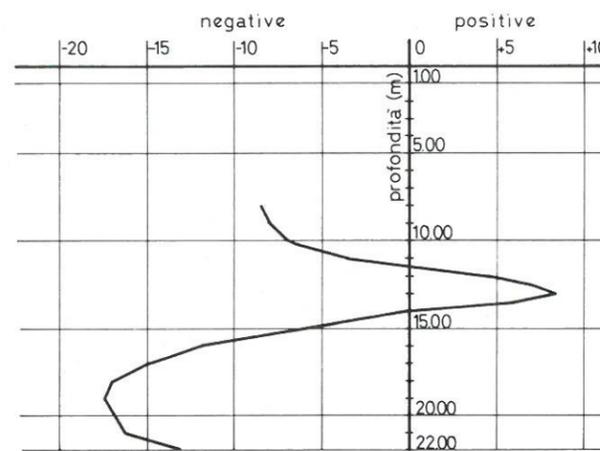
La figura 15 mostra la situazione attorno al termometro A (zona più critica).

Fig. 15 - Situazione del muro di ghiaccio in corrispondenza del termometro «A» il giorno 2-11-82 — scavo a quota 13,50-14,00 m / Situation of the ice wall as recorded by thermometer A on 2-11-1982 - excavation at level 13.50-14.00 m

While everything went according to plan from 12 m to 14 m, we were then forced to stop temporarily due to water flowing through a thin crack around thermometers B-A-M. Figure 15 shows the situation recorded by thermometer A (the most critical area).

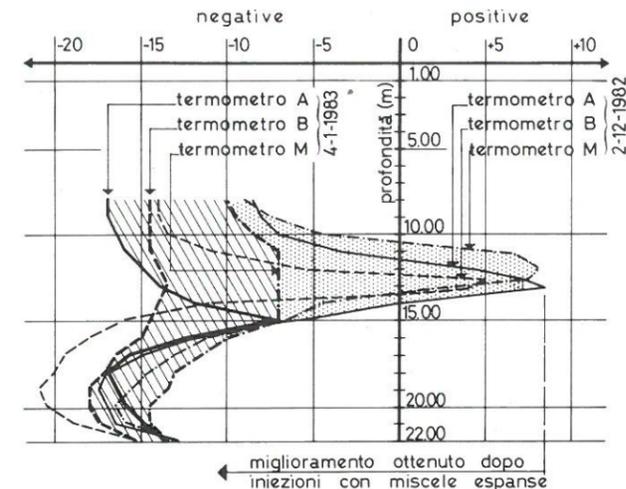
Fig. 16 - Miglioramento ottenuto dopo iniezioni con miscele espansive / Improvement after injections with expanse mixtures

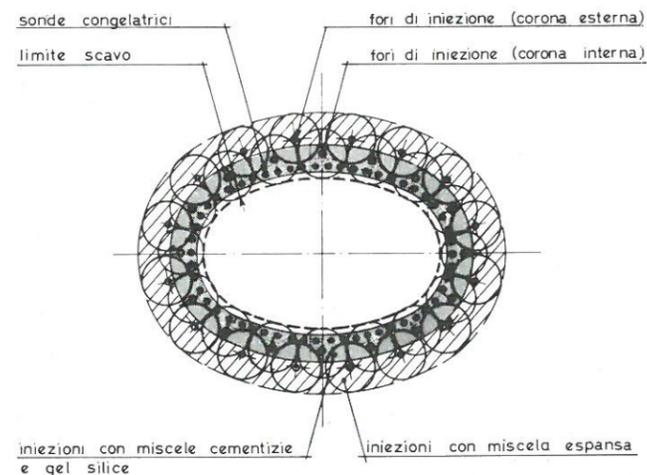
Fig. 19 - Operazioni aggiuntive necessarie per la regolare formazione del congelamento in presenza di importanti movimenti d'acqua nel subalveo / Necessary additional treatments for the regular formation of the frozen wall where important water currents were found. - injection with cement mixtures, Silicagel and expanse mixtures
