***La tecnica
del congelamento dei terreni
per risolvere
un delicato problema geotecnico
sulla S.S. 36***

ING. GIOVANNI RODIO & C. S.p.A.
IMPRESA COSTRUZIONI SPECIALI

Dott. Ing. A. BALOSSI RESTELLI

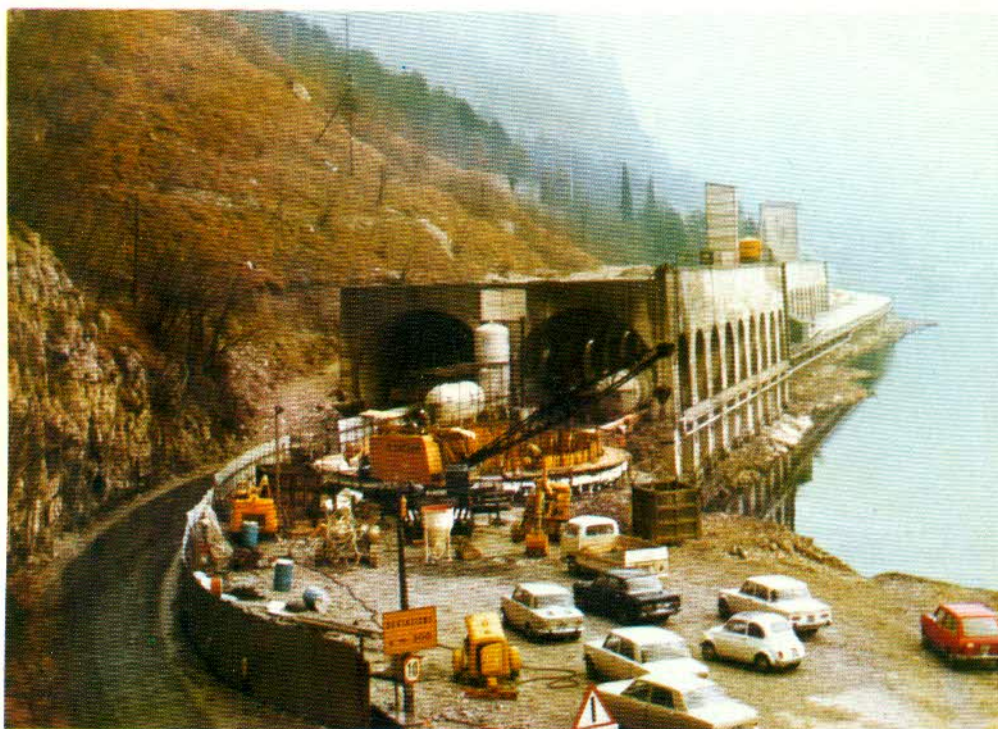
foto 1 - Vista panoramica del cantiere, presa dalla parete del monte Borbino verso Lecco.

La situazione può essere vista sulla *foto 1* e sulla *figura 2*.

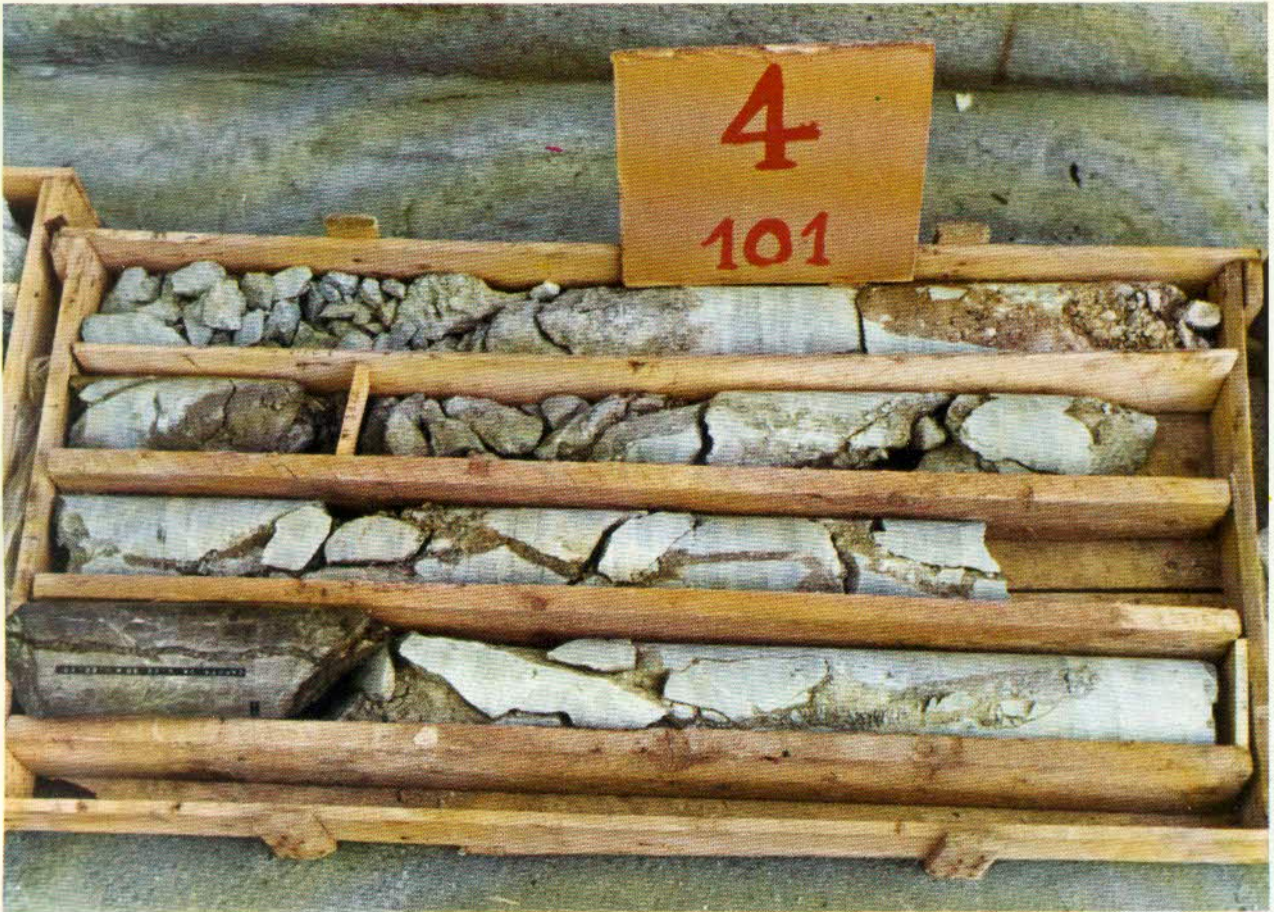
Le *foto 6 e 7* mostrano alcune carote di calcare con le grandi spaccature riempite di materiale finissimo, che è stato possibile conservare con l'impiego di doppio carotiere con corone a diamanti e molta cura nella perforazione.

foto 6 - (sondaggio 101 cassa N. 4) Sondaggio a diamanti per l'esame dello stato della roccia.

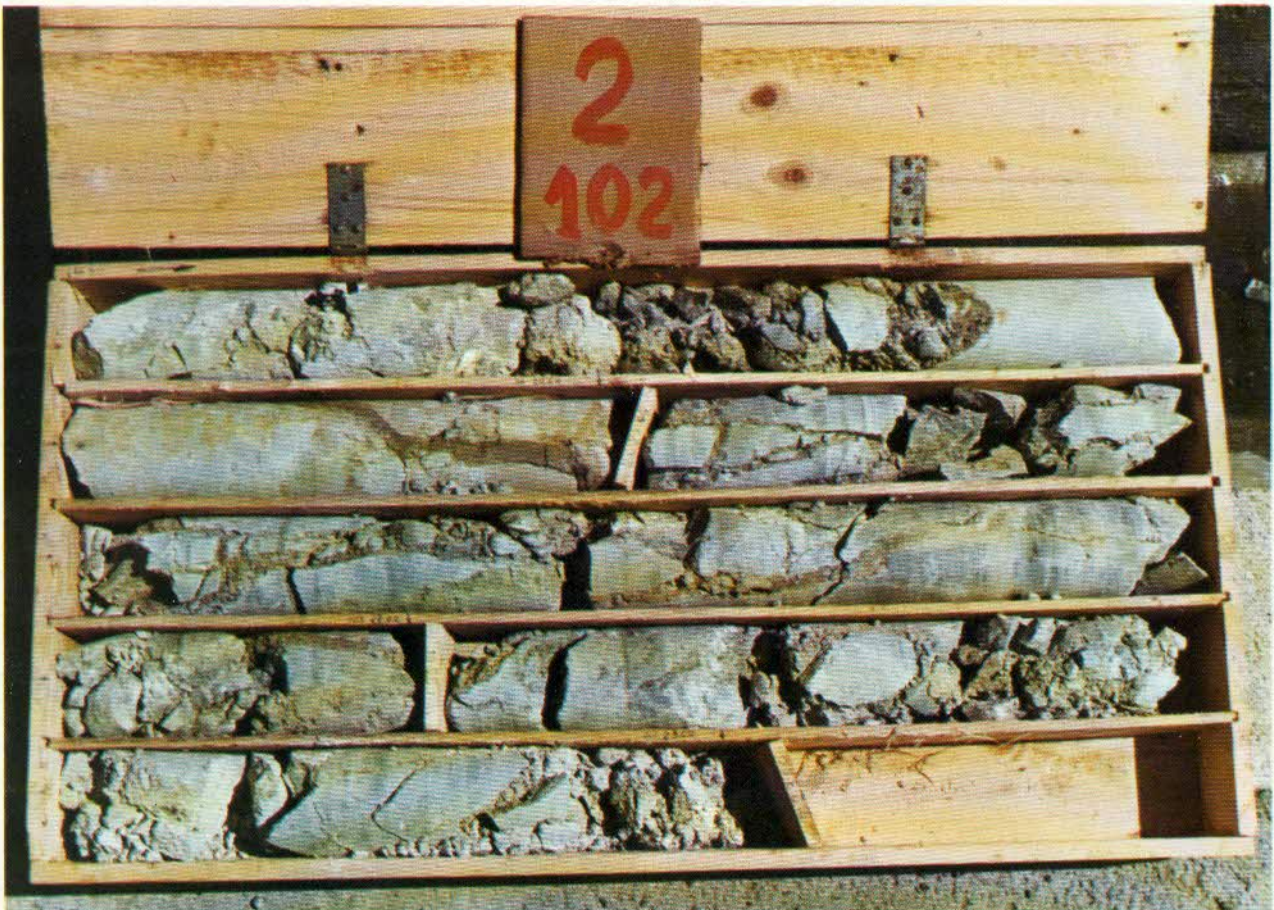
foto 7 - (sondaggio 102 cassa N. 2) Dalle carote si può notare l'estremo stato di degrado del calcare: le fessure della roccia sono riempite di materiale fine limoso.

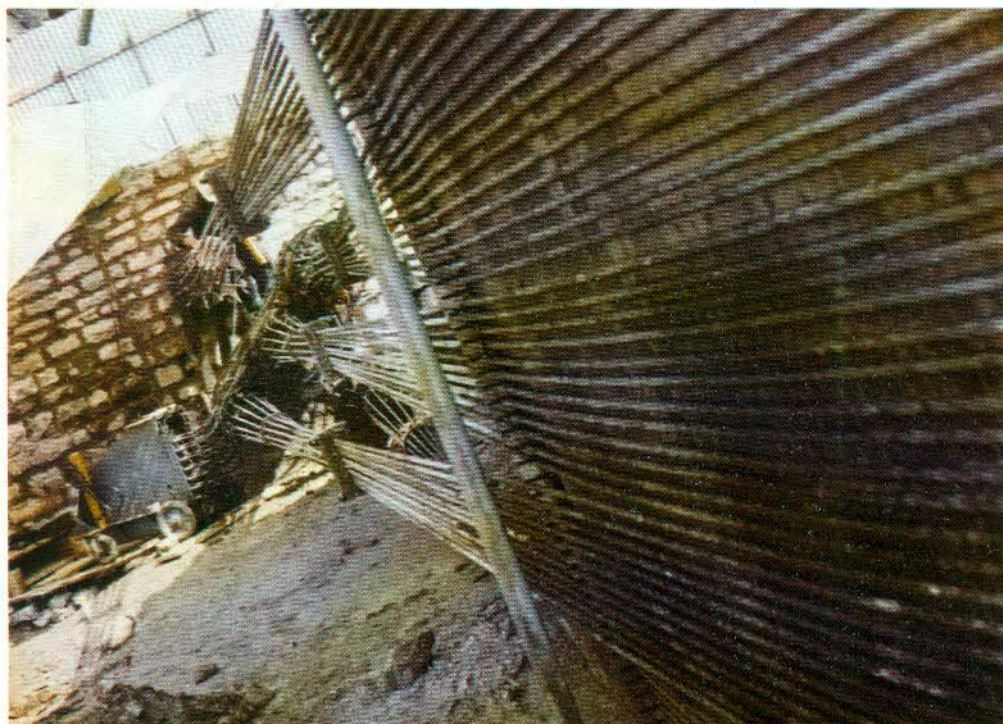
foto 14 - I 60 trefoli degli ancoraggi orizzontali avvolgono la testata della pila, disposti su una cuffia metallica e distanziati da una serie di pettini.

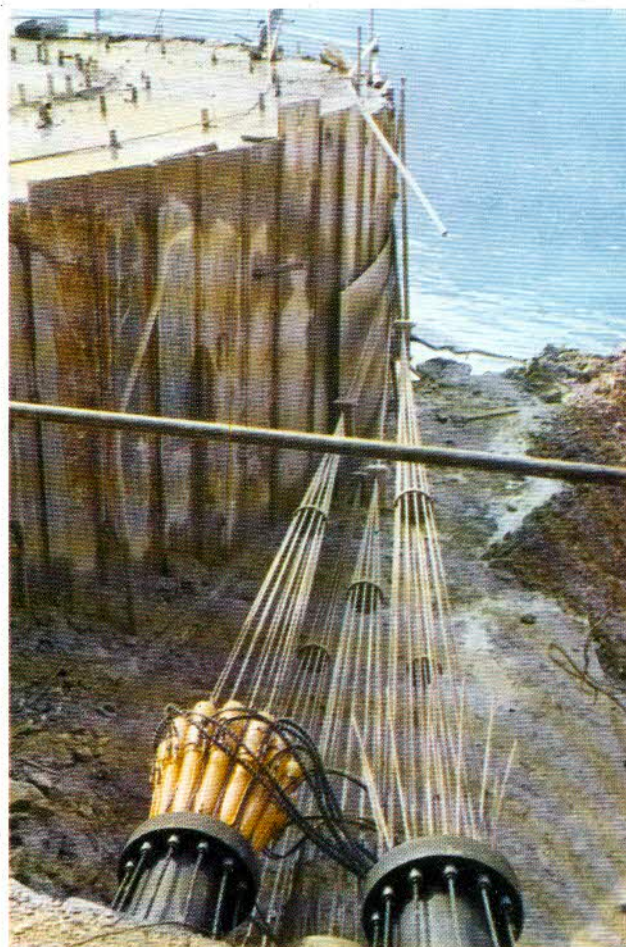
In altri fori praticati nella stessa piastra giungevano dalla parte opposta i 12 trefoli del tirante omologo messo in opera dalla parte verso Colico (foto 15).

foto 15 - Piastre di aggancio dei trefoli e 24 trefoli appartenenti a 2 tiranti omologhi. Fase di tesatura contemporanea di due tiranti.

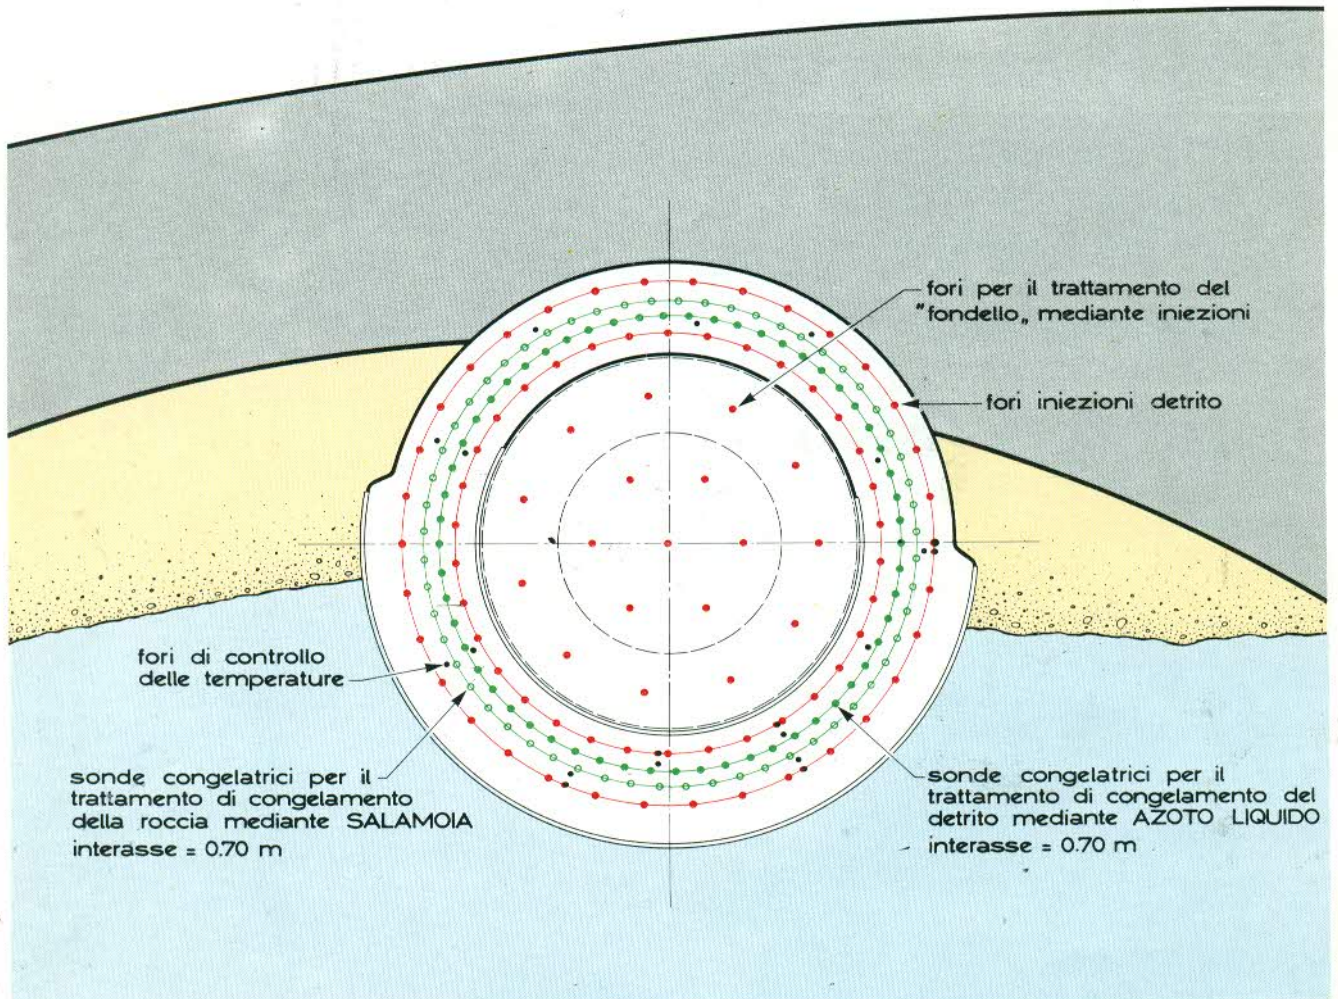
figura 21 - Fase di congelamento - planimetria.

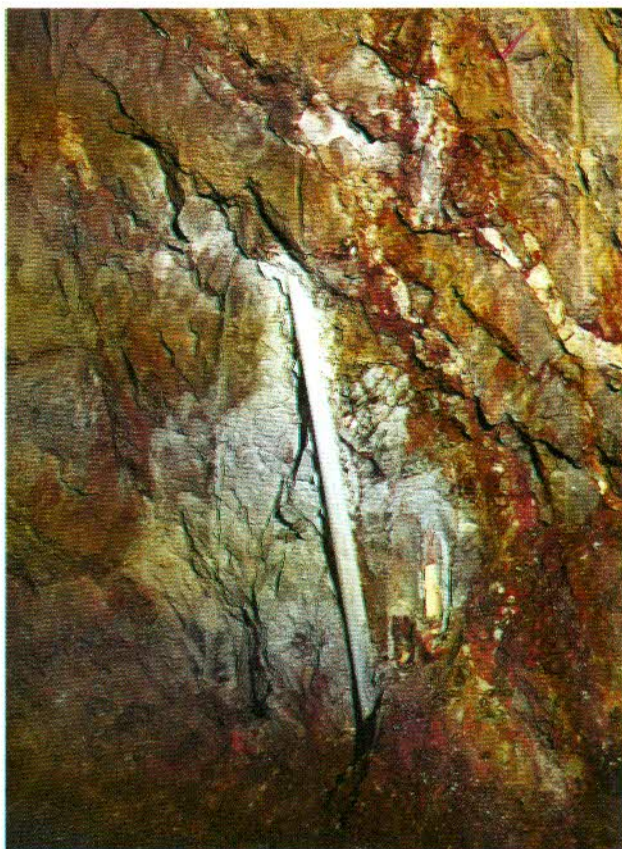
foto 25 - L'unica sonda congelatrice deviata a 26.00 m di profondità, messa a nudo durante lo scavo. Sulla destra si nota una spaccatura della roccia con materiale fine congelato ed in parte impregnato con resina.

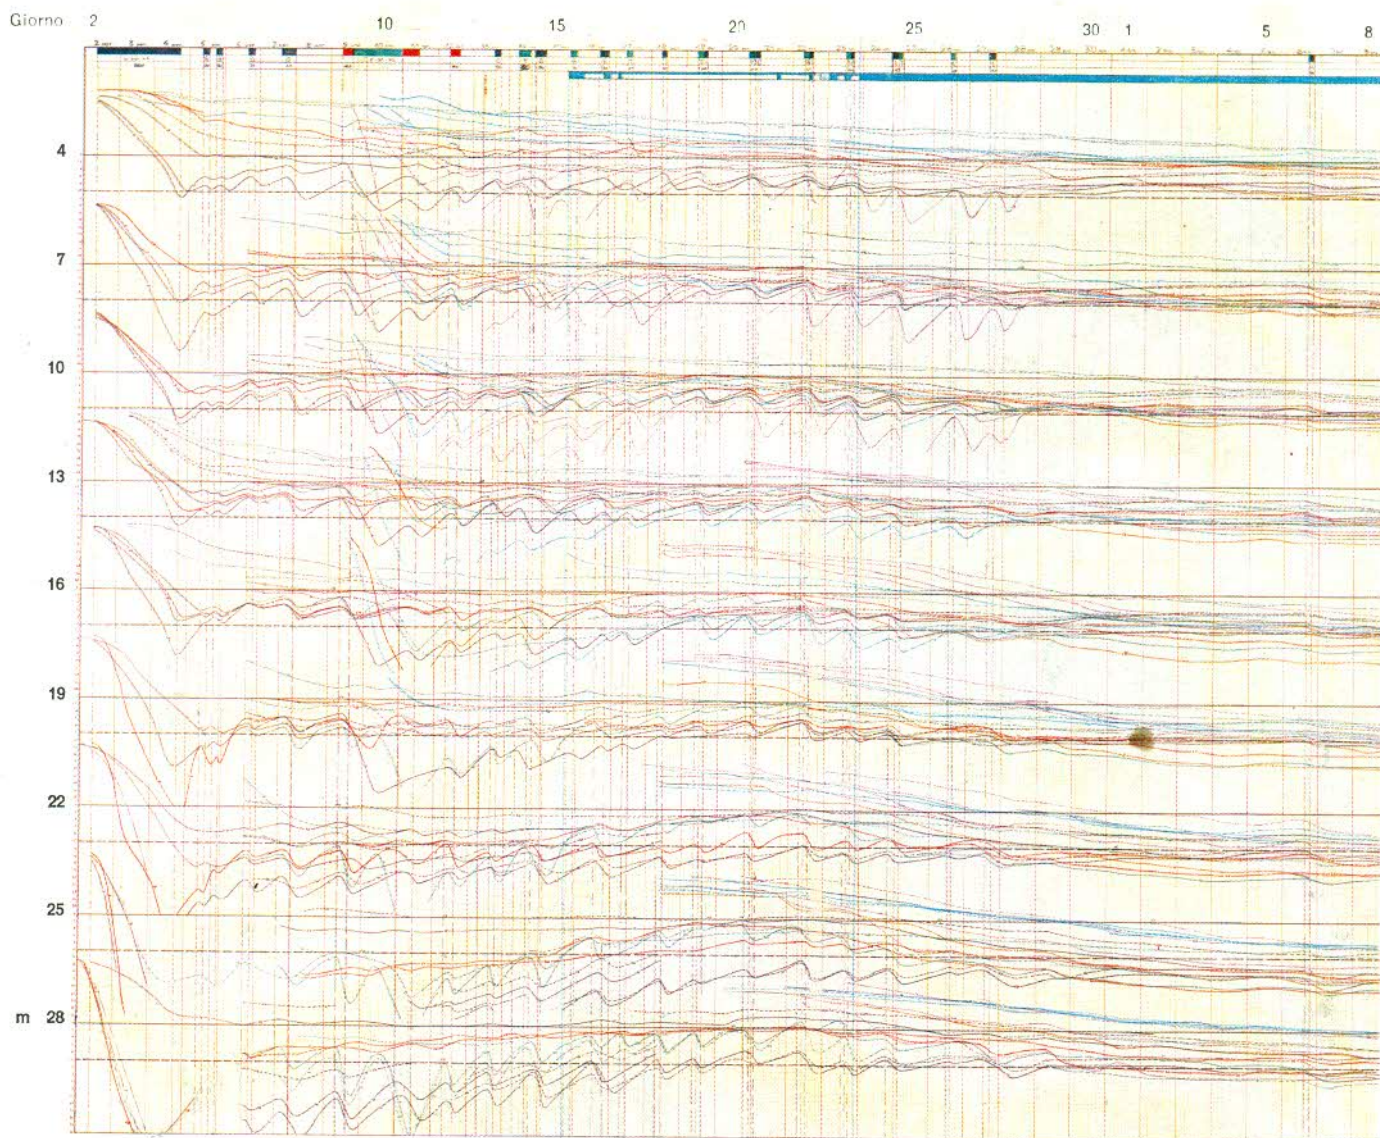
La foto 28 mostra il tabellone con i diagrammi temperatura-tempo: i diversi colori corrispondevano alle varie zone in cui la parete di terreno ghiacciato era stata suddivisa ed aiutavano ad individuare, con immediatezza, la situazione e quindi ad adottare con la celerità necessaria i provvedimenti del caso.

foto 28 - Diagrammi delle temperature del terreno durante la formazione del muro di ghiaccio. I colori si riferiscono alle diverse zone della parete ed alle varie profondità fino a 28,00 m.

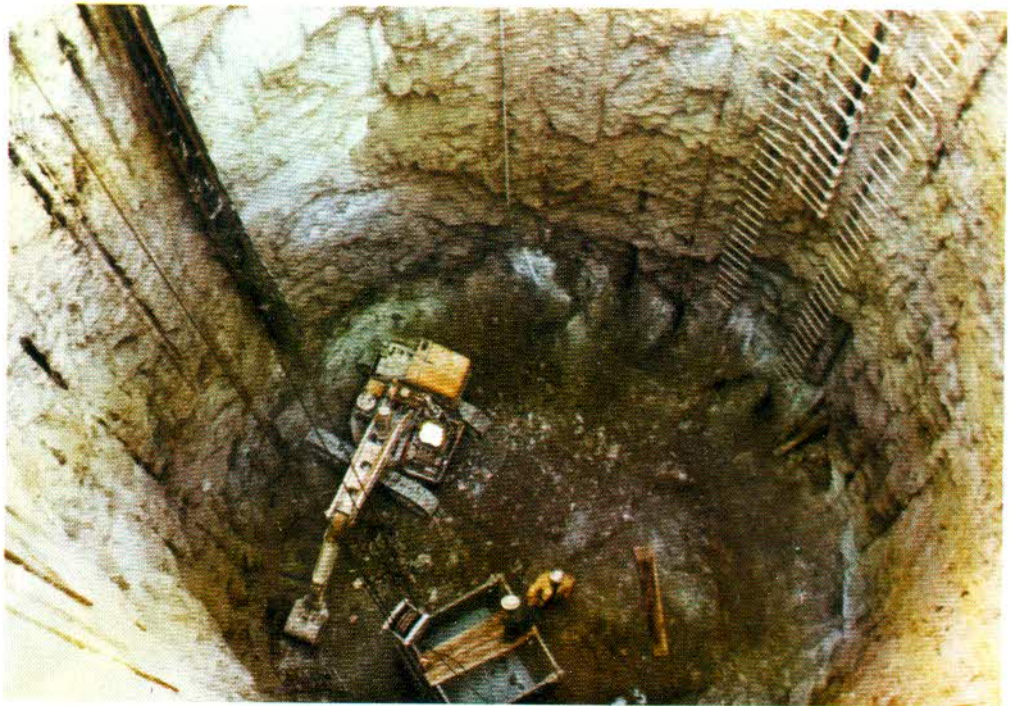
foto 30 - Scavo in fase di esecuzione.

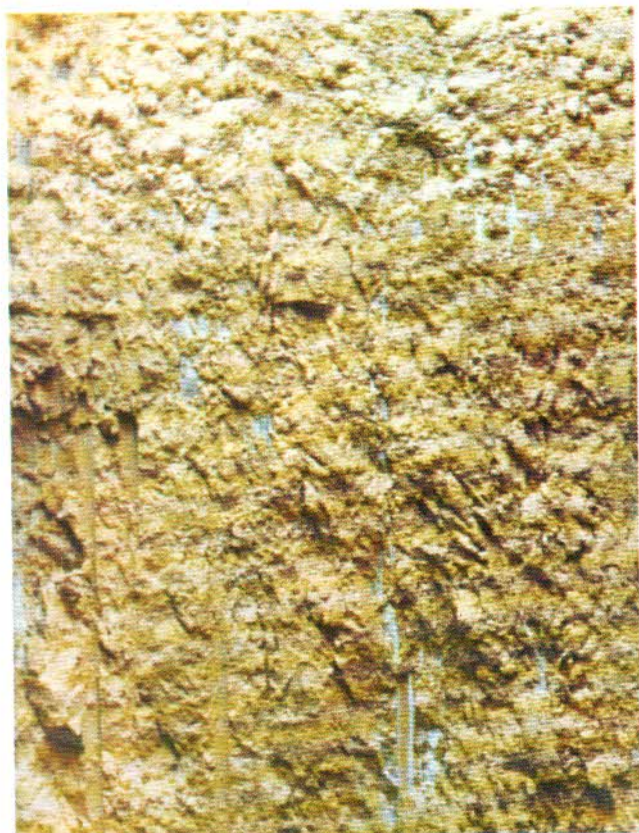
foto 31 - La parete dello scavo veniva rivestita con uno strato coibente di poliuretano espanso visibile sulla foto, di colore giallo. Il ghiaccio tende a trasparire.

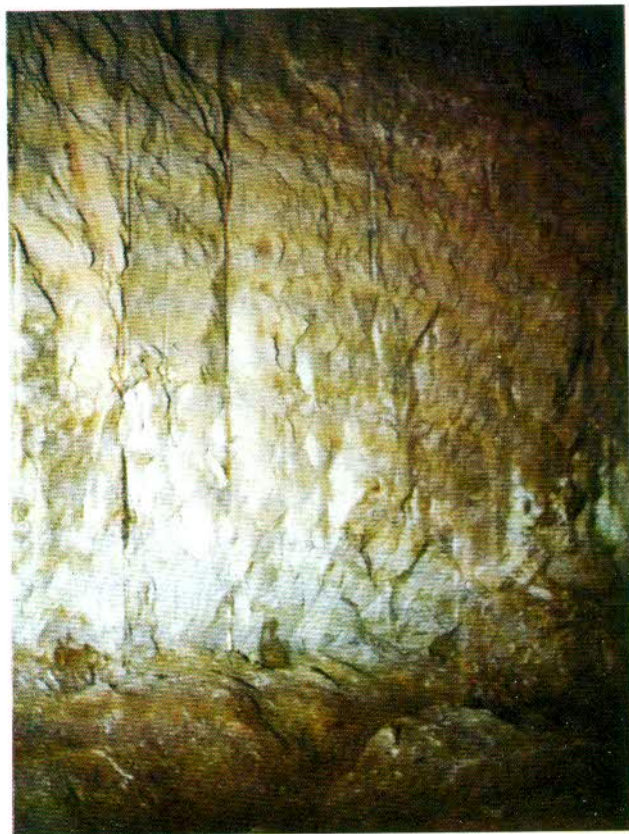
In roccia lo scavo (*foto 32*) ha naturalmente subito un notevole rallentamento; il taglio ottenuto in precedenza con il presplitting, l'uso delle darde, la pendenza dei blocchi di roccia hanno tuttavia reso possibile il completamento dell'operazione in tempi molto brevi.

foto 32 - Scavo dell'incastro nella roccia. In alto si può notare la zona di contatto con il detrito di falda; sul fondo una grossa spaccatura completamente asciutta malgrado il notevole carico idraulico. Si notano anche alcune tracce di fori di "presplitting".
