SECONDO CICLO DI CONFERENZE DI MECCANICA E INGEGNERIA DELLE ROCCE

Pendii naturali e fronti di scavo

INTERVENTI DI STABILIZZAZIONE E CONSOLIDAMENTO DI PARETI ROCCIOSE

ACHILLE BALOSSI RESTELLI

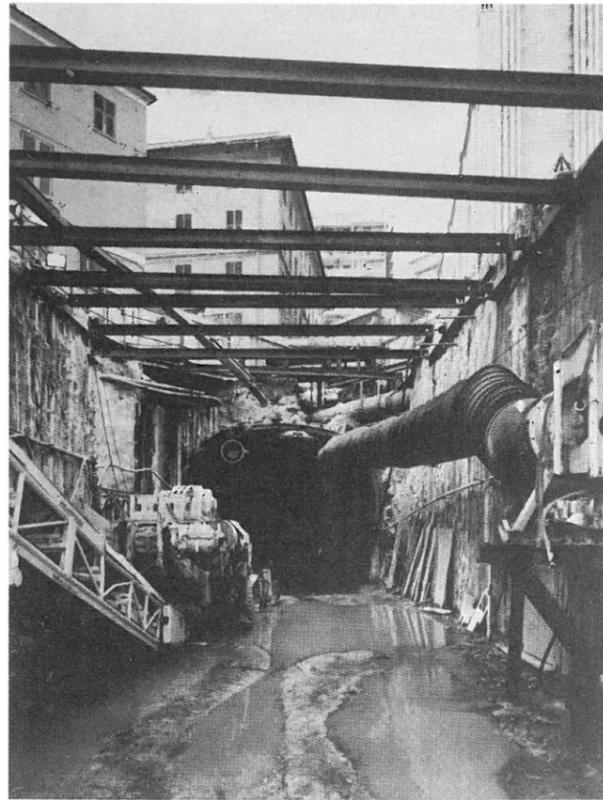
Fig. n. 1 - Vista dell'imbocco della galleria metropolitana. Sullo sfondo l'edificio di via Venezia sottopassato dallo scavo.

Il tratto di galleria in esame, che costituisce il VI lotto dei lavori del passante di trasporto metropolitano di Genova (da prog. 2879,82 a progr. 2955,82), è ubicato nella zona del porto dove, a partire da Piazza Dinegro, risale via Venezia sottopassando per una buona parte del tracciato un edificio in muratura costituito da piano terra e da 4 piani in elevazione, le cui fondazioni interessano in alcuni punti direttamente la sezione di scavo (vedere fig. 1).

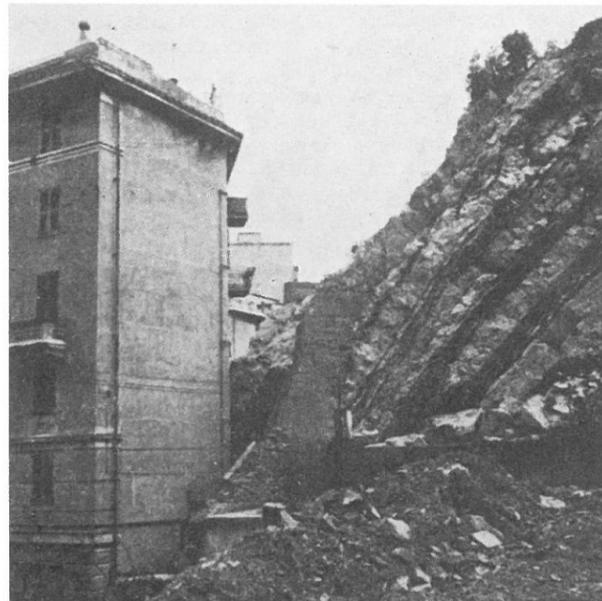
Fig. n. 2 - Andamento tipico della formazione rocciosa nella zona di via Venezia. La giacitura delle bancate di calcari è molto inclinata a franappoggio.

Il terreno interessato dall'opera è costituito nella sua parte più superficiale da terra argillosa frammista a elementi litoidi al di sotto della quale è presente una formazione di calcari (marnosi) con piani di giacitura inclinati dai 40° ai 70° circa sull'orizzontale, come evidenziato in fig. 2, che si immergono in direzione della sezione di scavo.

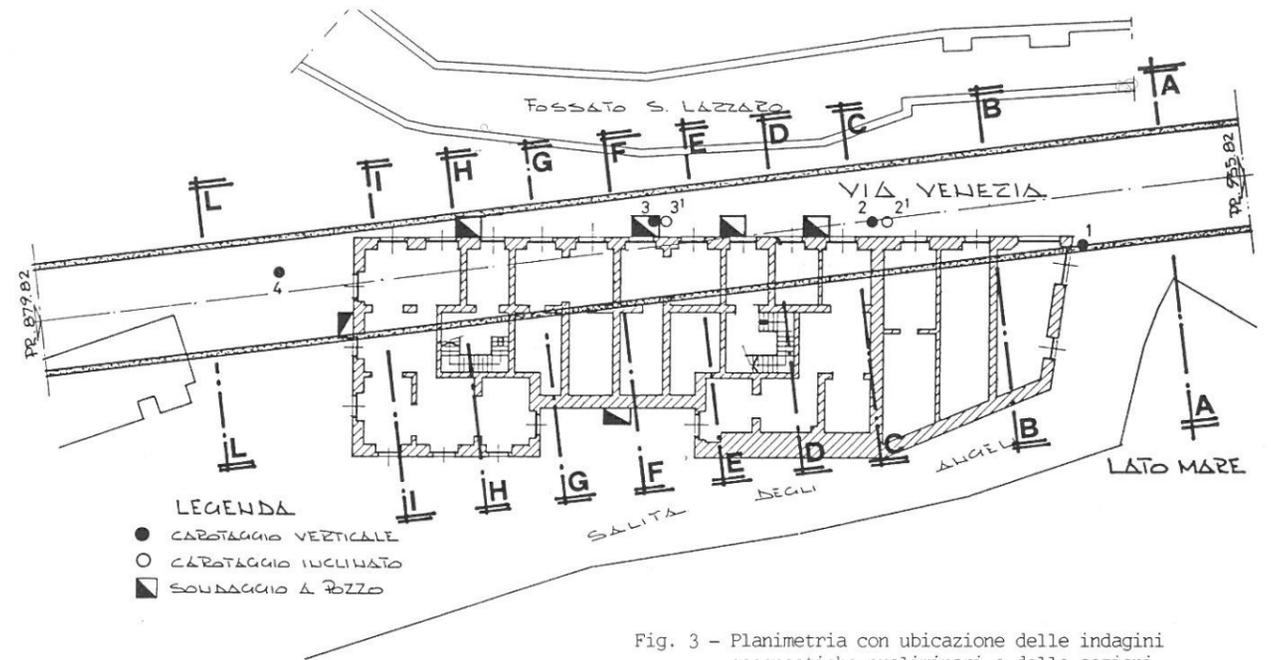
Fig. 3 - Planimetria con ubicazione delle indagini geonostiche preliminari e delle sezioni trasversali di riferimento

L'ubicazione dei sondaggi e dei pozzetti di indagine è riportata in fig. 3 ed in fig. 4 è riportata la restituzione del sondaggio n. 3.

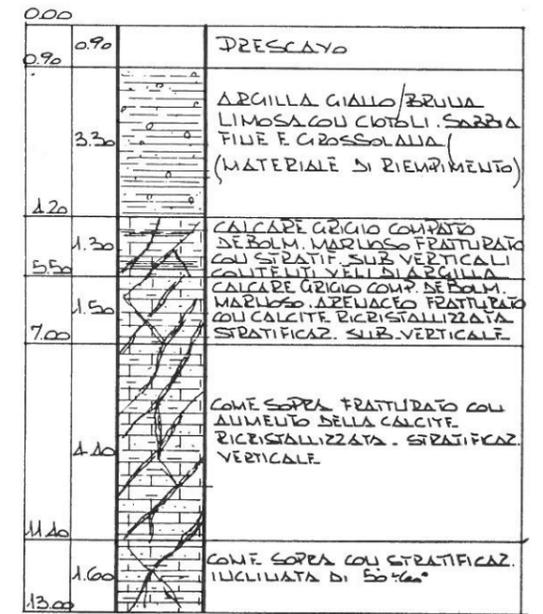
Fig. 4 - La stratigrafia evidenziata dal sondaggio n. 3

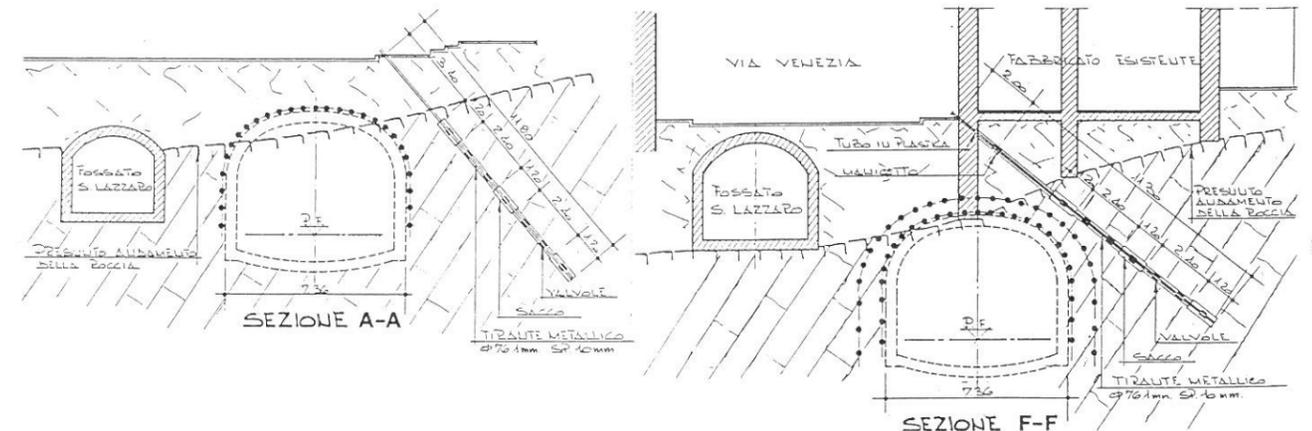
Fig. 5 - Sezioni tipo senza e con edificio e schema degli interventi di stabilizzazione della roccia

Allora, come mostrato in fig. 5, si è pensato alla posa in opera di elementi metallici tubolari capaci di "autotensionarsi" mediante iniezioni in pressione.

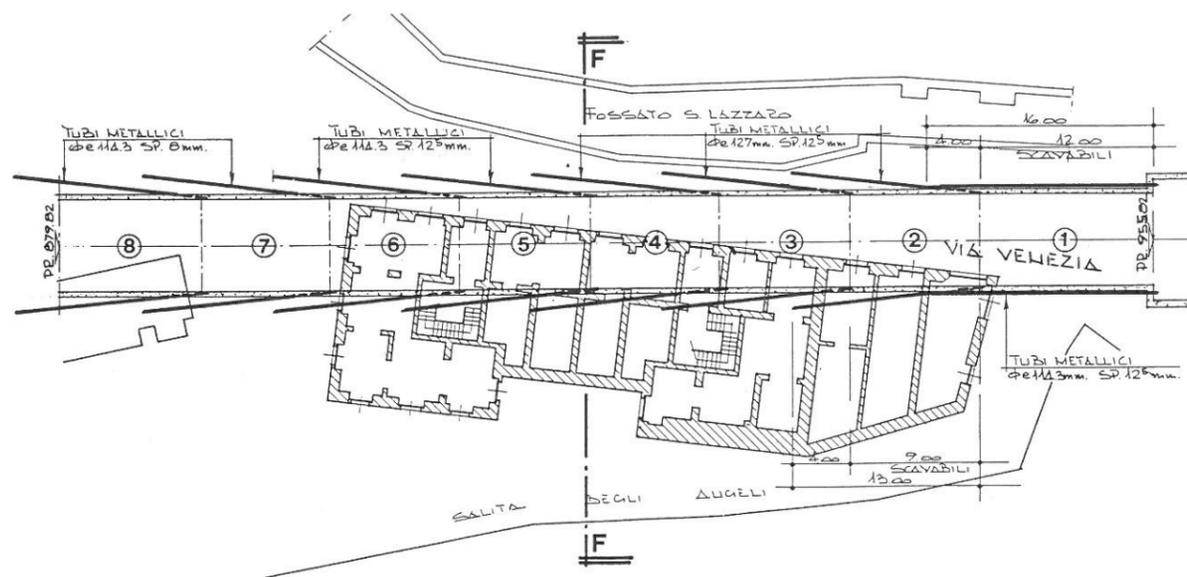
Fig. 6 - Disposizione planimetrica generale delle tratte successive di infilaggi di protezione a "parapioggia"

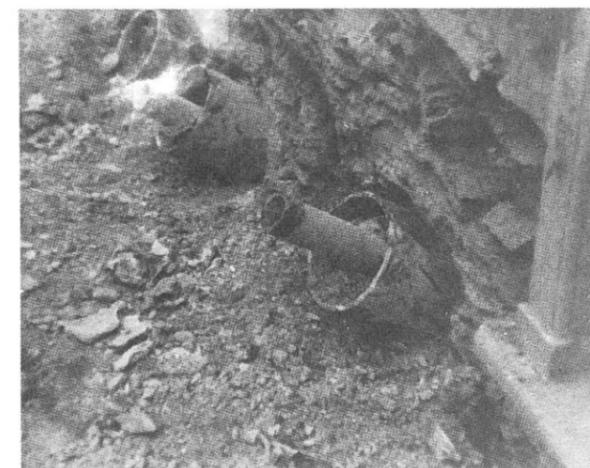
Fig. n. 7 - Le testate dei tiranti: si possono notare i tubi metallici di rinforzo $\varnothing 200$ mm ed i tubi in plastica della prolunga superiore dei tiranti.

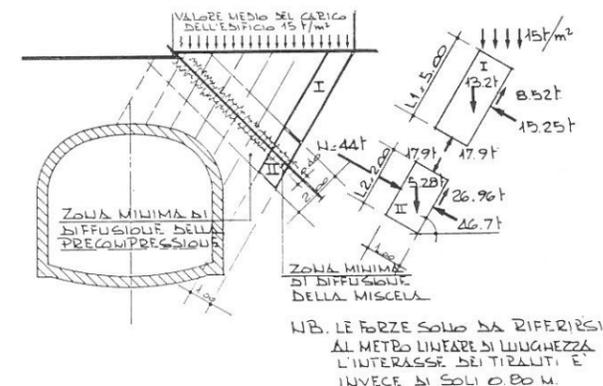
Fig. 8 - Schematizzazione geometrica del criterio adottato per la determinazione della forza di tensionamento dei tiranti e precompressione della roccia

E' stata quindi calcolata la forza di compressione necessaria per stabilizzare una stratificazione di roccia dello spessore di 1 metro, come illustrato in fig. 8.

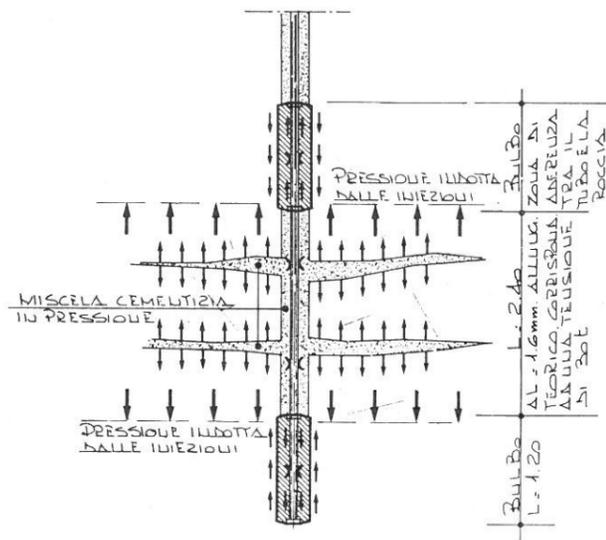
Fig. 9 - Funzionamento schematico del sistema di "attivazione" dei tiranti tubolari

Il funzionamento ipotizzato per le tirantature attive è illustrato schematicamente in fig. 9.

Si possono notare le zone in prossimità dei sacchi otturatori all'interno delle quali non dovrebbe penetrare la miscela; questa invece, penetrando in pressione nei giunti della porzione di roccia posta tra due sacchi provoca

un allontanamento tra questi ultimi ed il conseguente tensionamento dei tubi metallici.

In conclusione tra due sacchi successivi lo spazio anulare tra tubo e roccia, riempito attraverso le valvole di miscela in pressione, funziona, assieme alle fessure della roccia, come una sorta di sistema ad espansione che fornisce appunto la necessaria precompressione al masso roccioso.

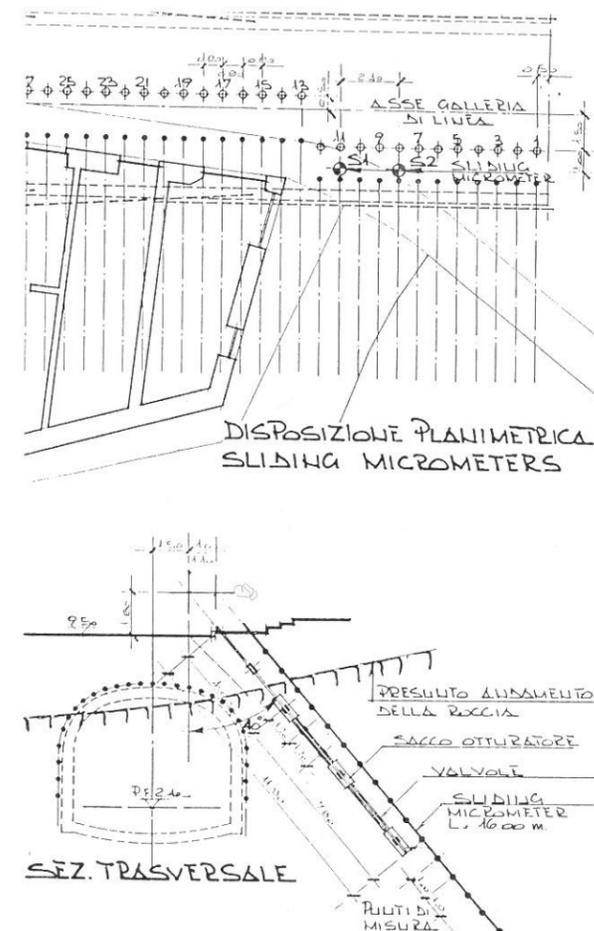
Fig. 10 - La prova in situ per il controllo e la messa a punto del sistema di tirantatura nella roccia

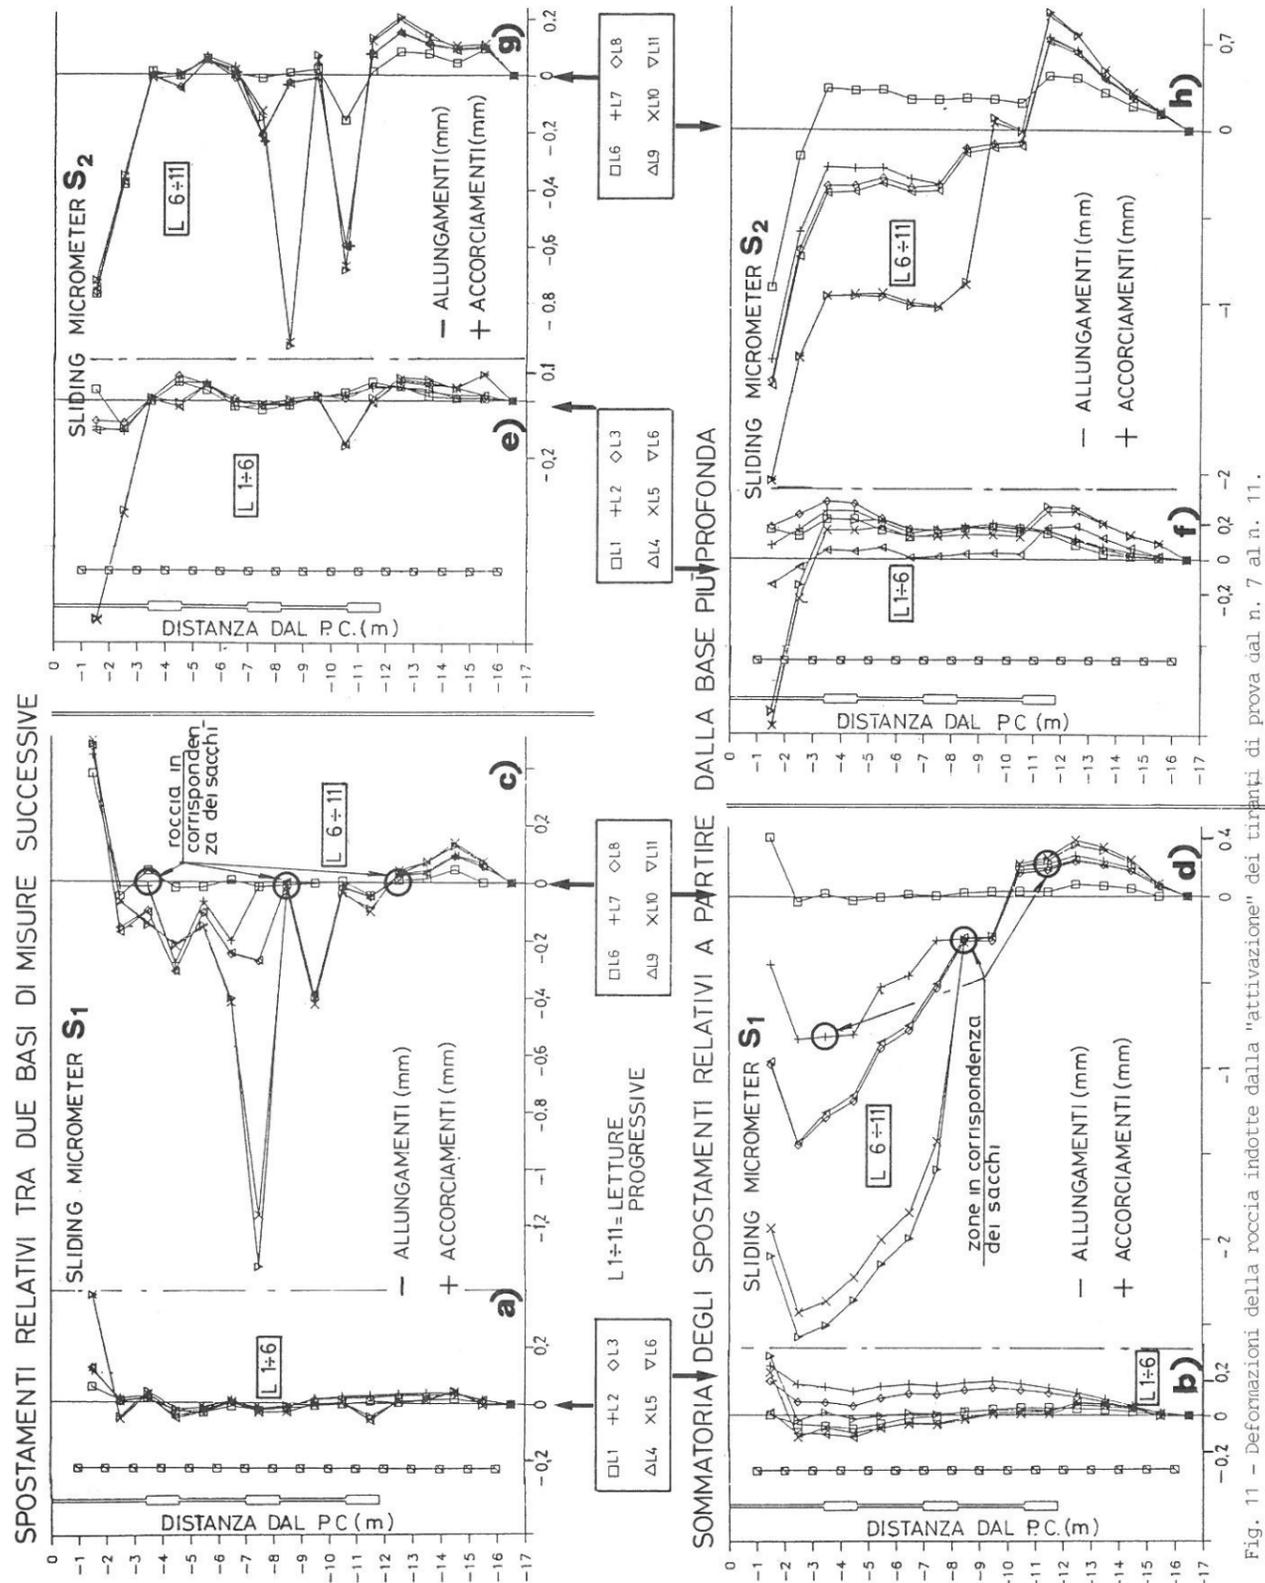
Fig. 11 - Deformazioni della roccia indotte dalla "attivazione" dei tiranti di prova dal n. 7 al n. 11.

Nei grafici si possono distinguere nettamente le zone di roccia in corrispondenza dei sacchi otturatori, soprattutto per lo sliding S1, con apprezzabile corrispondenza rispetto alle quote effettive dei sacchi stessi le curve di spostamento relativo presentano dei valori negativi o comunque molto prossimi allo zero e le curve incrementali presentano dei gradienti nulli. Si evidenziano anche le zone di roccia comprese tra i sacchi otturatori che hanno subito una dilatazione per effetto della penetrazione della miscela nelle fessure; le curve di spostamento relativo presentano dei picchi di segno negativo e le curve incrementali dei gradienti molto forti tra due basi di misura successive

10^a lettura: si osservano spostamenti ulteriori lungo gli sliding anche nella tratta superiore; si può notare come la roccia al di sotto dell'ultimo sacco otturatore sia stata leggermente compressa

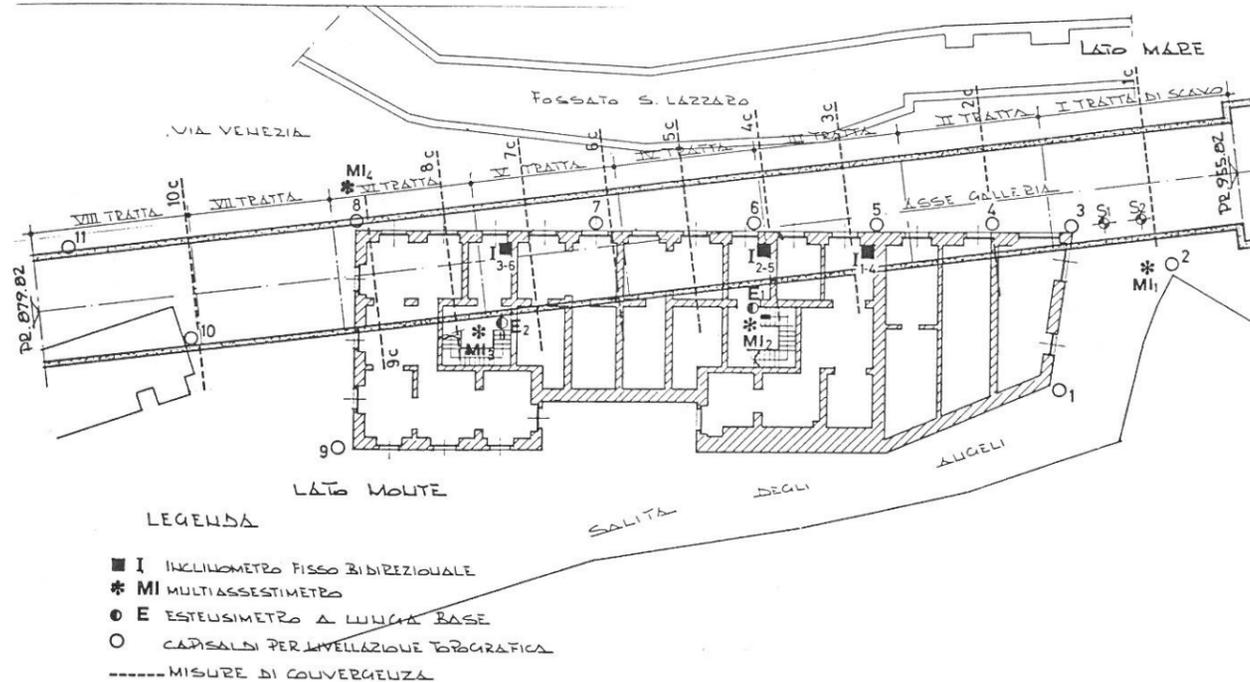
Fig. 13 - L'apparato di controllo delle deformazioni indotte dall'intervento di stabilizzazione della roccia e dalle operazioni di scavo

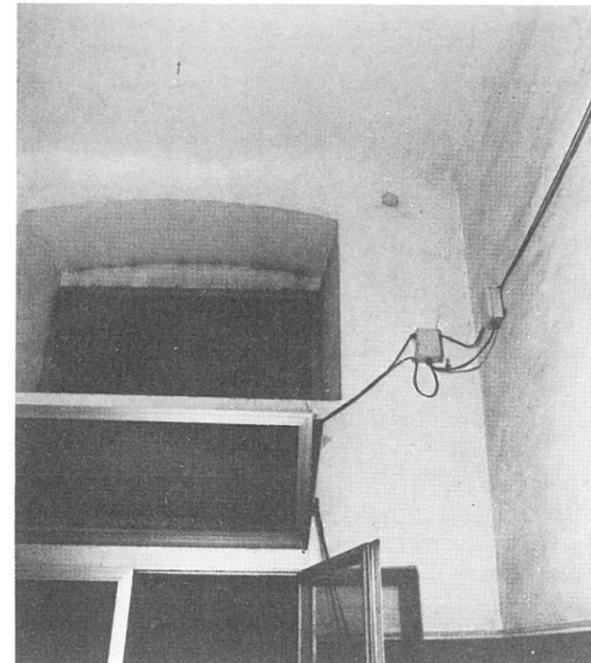
Fig. n. 14 - Le apparecchiature inclinometriche monitorizzate applicate nelle murature di un vano scala.

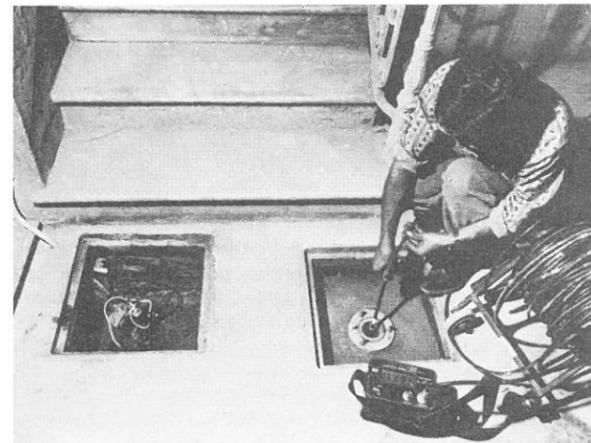
Fig. n. 15 - In corso di esecuzione un rilevamento del multiassestimetro MI2. E' visibile a lato la testata dell'estensimetro monitorizzato E1.

Le misure venivano eseguite con una frequenza che dipendeva dalla vicinanza del fronte di scavo allo strumento (fig. 15).

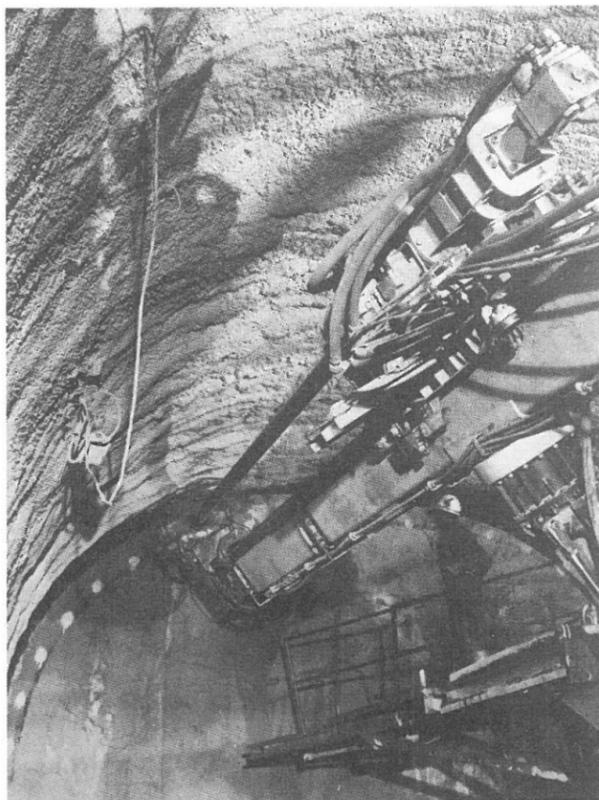
Fig. 16 - Operazioni relative alla posa degli infilaggi tubolari metallici

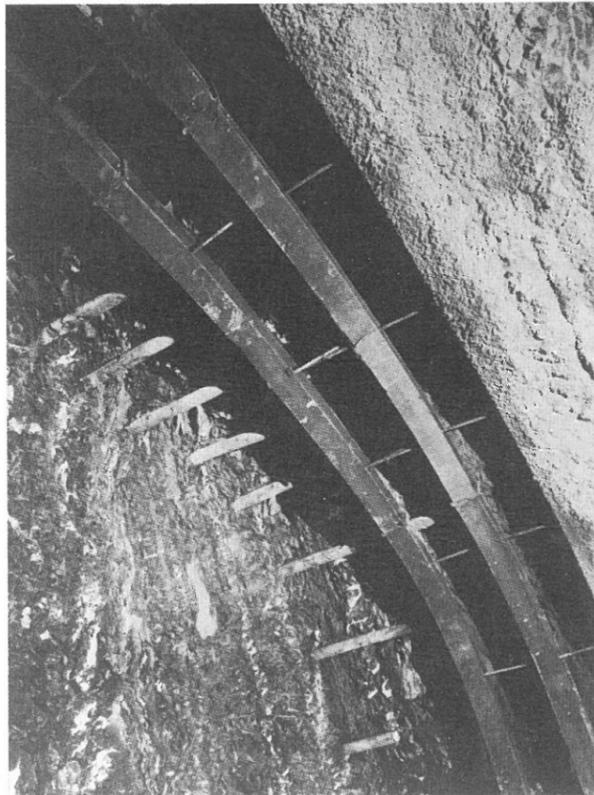
Fig. n. 17 - Tratto di galleria appena scavato: si vedono le centine posizionate e al di sopra di esse i tubi parapioggia

Si precisa che le centine sono state calcolate per sopportare i carichi totali anche a lungo termine: nel tratto di galleria più sollecitato, al di sotto dell'edificio, erano costituite da 2 HEB 200 mm accoppiate ed interassate di 0,90 m, mentre negli altri tratti, da 1 HEA 200 mm con interasse 0,70 m (fig. 17).

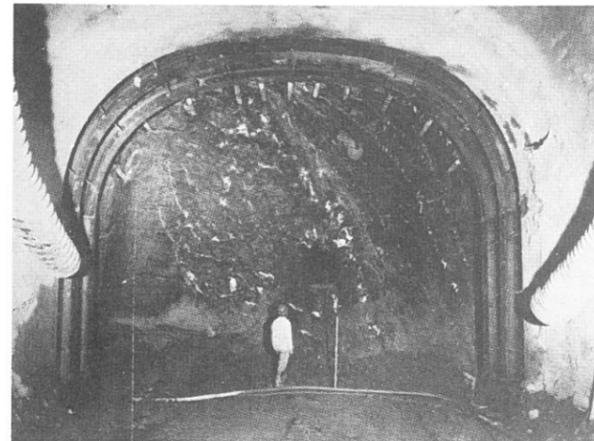
Fig. n. 18 - Vista del fronte di scavo al termine dell'ultima tratta. Sulla destra sono evidenti le bancate di calcari con giacitura subverticale a franappoggio e sulla sinistra alcuni giunti con materiale di riempimento

Nelle prime tratte, dove la calotta era in materiale sciolto e la restante parte della sezione si trovava in roccia degradata, lo scavo è stato eseguito a percussione con il "martellone"; più oltre mano a mano che lo scavo procedeva e si allontanava dal piano stradale, la roccia diventava sempre più omogenea, con stratificazione meno caotica e fessure fra le bancate più serrate (fig. 18).

Qui si è proceduto con fresa rotante dotata di testa con triconi multipli.

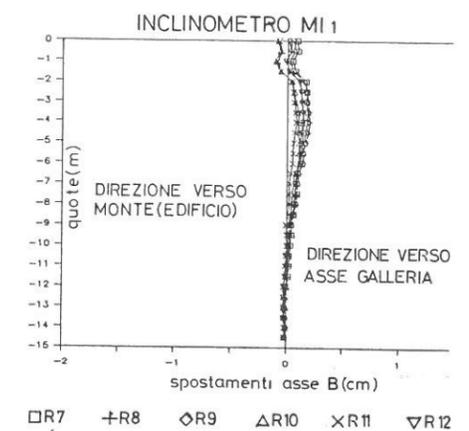
Fig. 20 - Deformata di MI1 misurata nel periodo tra l'8/7 ed il 19/7. Il passaggio dello scavo è avvenuto il giorno 22/6

Contemporaneamente le misure inclinometriche hanno indicato uno spostamento della roccia verso l'interno della galleria (fig. 20).

Se si esclude quindi la parte più superficiale dello strumento e cioè i primi 2,5 m a partire dal p.c., corrispondente alla zona di terreno sciolto, le deformazioni misurate, dovute alla compressione indotta dallo scavo nel

corpo dell'arco roccioso attorno ad esso, sono molto piccole e pari al massimo a 0,65 mm di accorciamento complessivo.

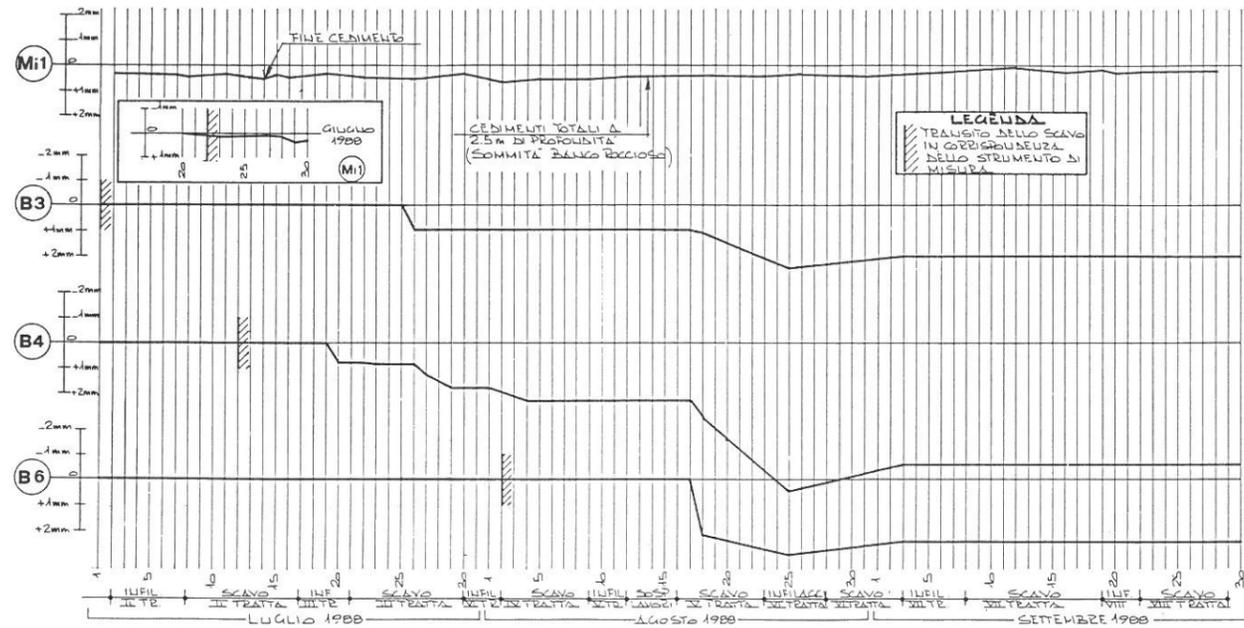
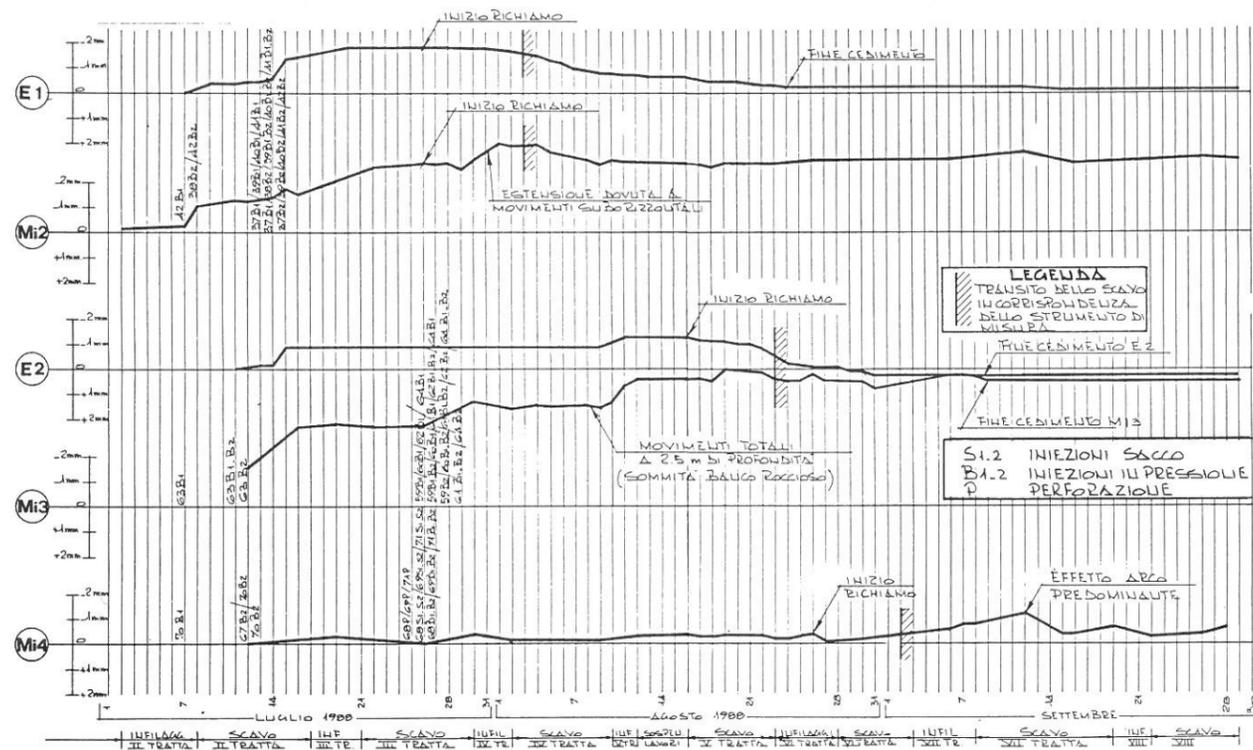
Fig. 19 - Le deformazioni ricavate dalle letture della strumentazione di controllo in funzione del procedere delle operazioni di stabilizzazione e di scavo

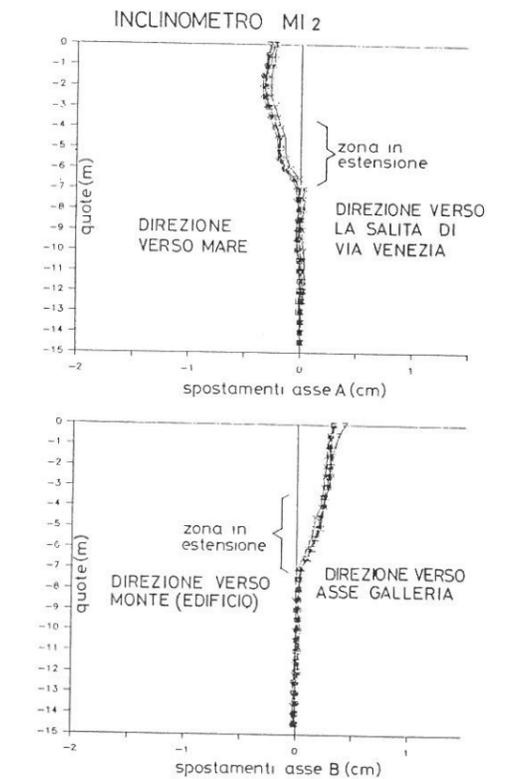
Fig. 21 - Deformate inclinometriche di MI2 nel periodo immediatamente precedente al passaggio dello scavo dal 22/7 al 1/8

Le misure inclinometriche in fase successiva al passaggio dello scavo hanno denunciato ulteriori lievi movimenti della roccia sempre secondo le due componenti dirette rispettivamente verso mare e verso l'asse della galleria attestandosi alla fine su valori rispettivamente pari a 2,5 mm e 6,5 mm.

l'intervento di consolidamento della roccia, non è stato possibile eliminare del tutto lo scorrimento del masso roccioso lungo i piani di giacitura principali.

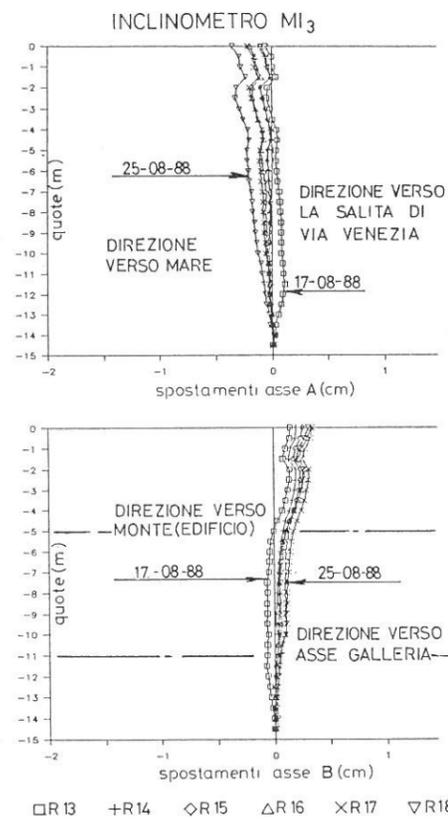
Fig. 22 - Deformate inclinometriche di MI3. Si notano piccoli spostamenti orizzontali della roccia anche in profondità a lato dello scavo

In questo breve arco di tempo le deformate subiscono le variazioni più sensibili e cioè si osserva sia uno spostamento deciso in direzione mare, sia uno spostamento diretto verso l'asse della galleria; inoltre, osservando la forma di quest'ultima deformata (spostamento asse B), si può notare che mentre prima del 17/8 la maggior parte della deformazione era concentrata al di sopra dei 5 m di profondità, col procedere dello scavo (inizio effetto richiamo) la zona interessata dalle deformazioni si approfondisce fino a circa 10-11 m (transito dello scavo il 22/8).

Questo fenomeno si arresta dopo il 9 settembre durante lo scavo della VIIa tratta (distanza dal fronte circa 10 m).

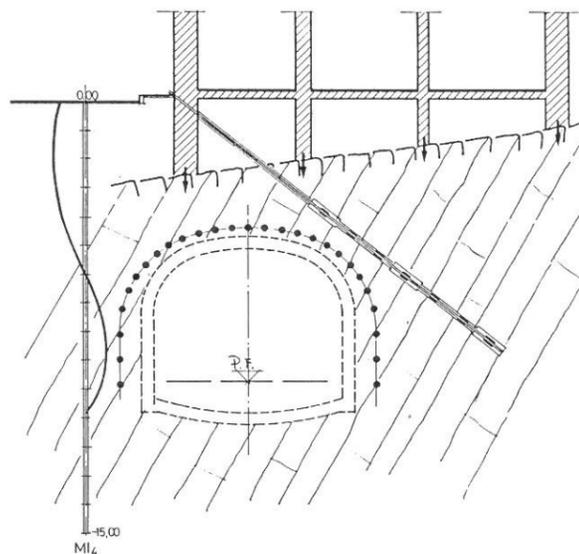
Fig. 23 - Andamento schematico delle deformazioni del banco roccioso desunto dalle letture inclinometriche di MI4 a seguito del passaggio dello scavo

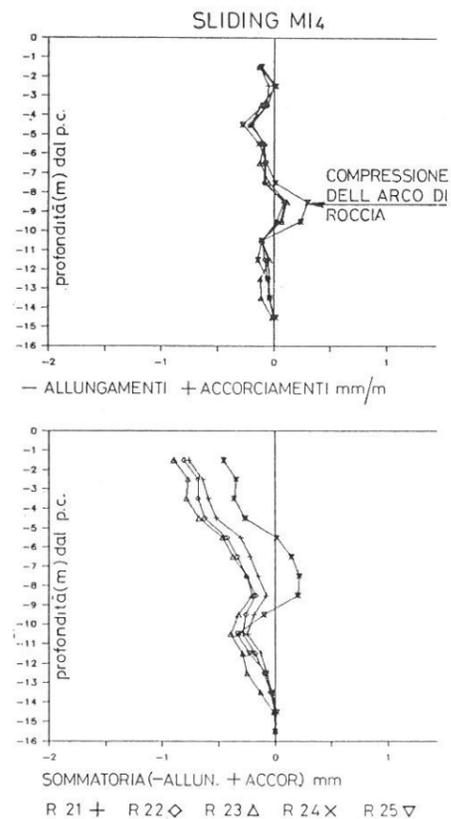
Fig. 25 - Deformate assestometriche di MI4. Si nota come dopo lo scavo si carica una porzione di roccia lateralmente al piedritto (effetto arco)

A questo punto inizia a lavorare decisamente l'arco di roccia circostante il cavo. Lo dimostrano i diagrammi di figura 25, dove si nota una compressione decisa attorno a 8-10 m.
