PREVISIONI E CONTROLLO
DEL COMPORTAMENTO
DELLE OPERE

LE FONDAZIONI DELLA NUOVA FENICE A VENEZIA. INDAGINI PREVENTIVE E CONTROLLI IN CORSO D'OPERA

A. Balossi Restelli, A. Pettinaroli

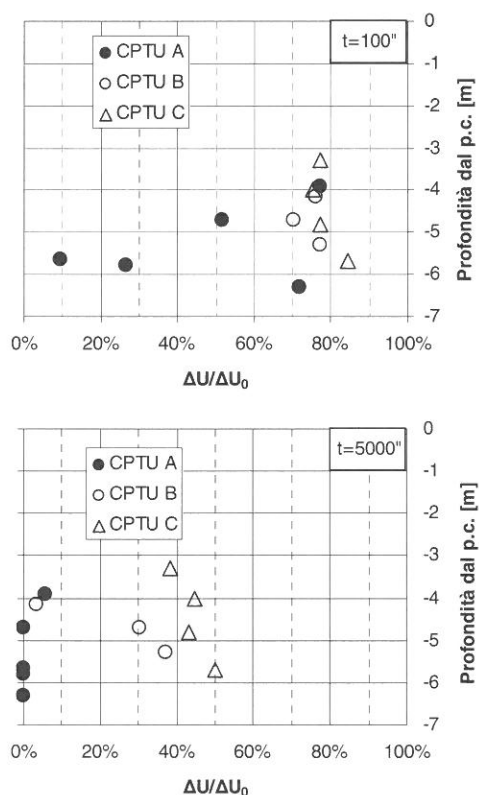
Figura 1 - Prova CPTU - Percentuale di sovrappressione interstiziale residua rispetto a quella iniziale a diverse profondità di prova, misurate rispettivamente dopo 100 sec (sopra) e dopo 5000 sec (sotto)

La decompressione evidenziata in generale nella bancata dei limi superficiale preoccupava non poco, per cui sono state eseguite delle prove peculiari con piezocono dalle quali si sono potute individuare delle zone di particolare debolezza (laddove erano stati estirpati dei vecchi pali di legno sotto le fondazioni del palcoscenico, zona A).

Qui il tempo di dissipazione delle sovrappressioni interstiziali misurato, come mostrano i diagrammi di figura n. 1, risultava molto più rapido che nelle zone limitrofe di limi più tenaci (zone B e C).

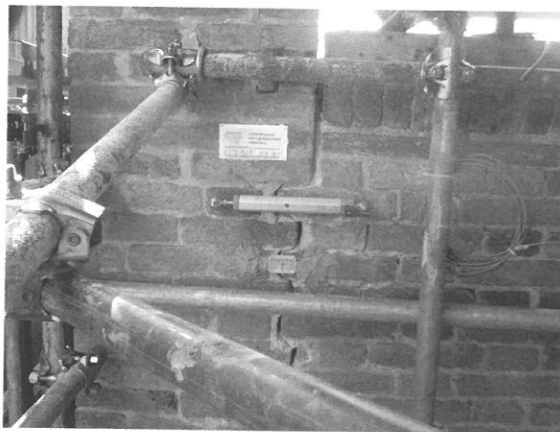
Foto 4. Misuratore di giunto a cavallo di una fessura

- 20 clinometri monoassiali sulle murature, di cui 10 in Ala Nord, 7 in Ala Sud e 3 in Cava (foto n. 3)
- 4 fessurimetri elettrici (foto n. 4)
- 4 termometri

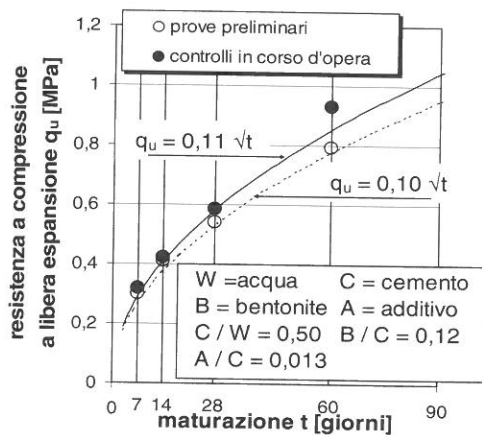
Figura 4 - Resistenza a libera espansione in funzione del tempo di maturazione della miscela

In figura 4 sono mostrati i valori medi dello sforzo di compressione in funzione del tempo di maturazione.

I risultati delle prove preliminari di laboratorio sono stati comparati con quelli dei campioni prelevati in cantiere durante i getti: i due gruppi di dati risultano assai simili e mostrano un incremento di q_u quasi proporzionale alla radice quadrata di t .

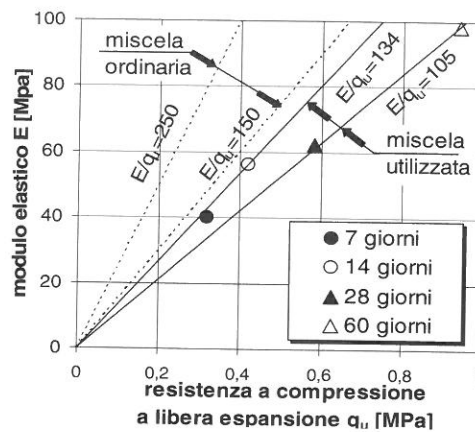
Figura 5 - Modulo elastico in funzione della resistenza a libera espansione per differenti tempi di maturazione della miscela

Per quanto riguarda la deformabilità della miscela indurita, i valori medi del modulo E sono mostrati in figura 5 in funzione della compressione non confinata a differenti tempi di maturazione.

Il rapporto E/q_u (circa $100 \div 130$) dimostra una buona deformabilità relativa, accentuata dall'additivo, che consente l'utilizzo di una miscela con più alto rapporto bentonite/cemento in accordo con la lavorabilità e la resistenza richieste; in realtà i valori del rapporto E/q_u per miscele cemento/bentonite ordinarie sono sensibilmente più alti

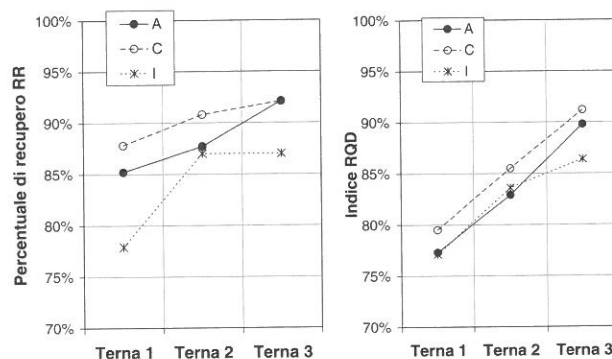
Figura 7. Percentuale di recupero e RQD dei carotaggi nelle terne del campo prove di jet grouting

Nella figura n. 7 sono confrontati fra loro i valori medi dei parametri dei carotaggi RR e RQD.

Mediamente la qualità del carotaggio tende a migliorare con l'aumentare di VM; a parità di VM i dati dei carotaggi sono simili per i sondaggi verticali.

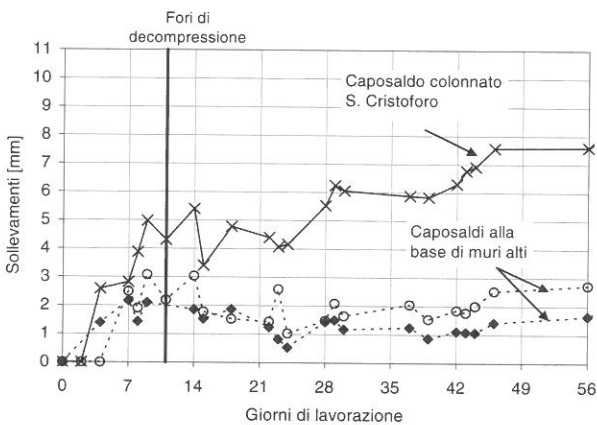
Figura 9. Movimenti di alcuni punti in Ala Nord durante l'esecuzione del fondello di jet grouting.

L'esecuzione delle prime colonne di jet grouting, avvenuta in ala nord, ha provocato un sollevamento delle murature perimetrali evidenziato dalle livellazioni topografiche di precisione.

I sollevamenti misurati nella prima settimana di operazioni hanno raggiunto in un punto i 5 mm.

Il diagramma in figura 9 mostra come a seguito di questi provvedimenti i movimenti delle murature si siano stabilizzati ed il sollevamento registrato nelle settimane successive sia stato molto contenuto e complessivamente pari a quello avvenuto nei primi giorni.

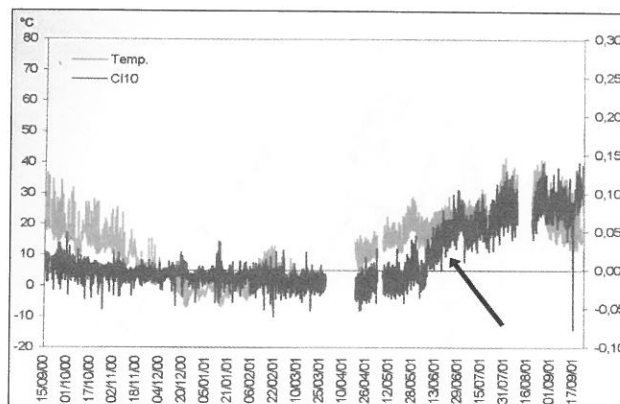
Figura 10. Letture del clinometro CL10 in Ala Nord (linea scura; in chiaro l'andamento della temperatura)

La successiva figura 10 mostra i dati registrati dal clinometro CL10 in opera nella parte alta della parete, (linea

scura). La freccia indica il periodo in cui sono state eseguite le colonne di jet grouting. Anche questo monitoraggio evidenzia come la situazione si sia stabilizzata dopo i provvedimenti sopra descritti.

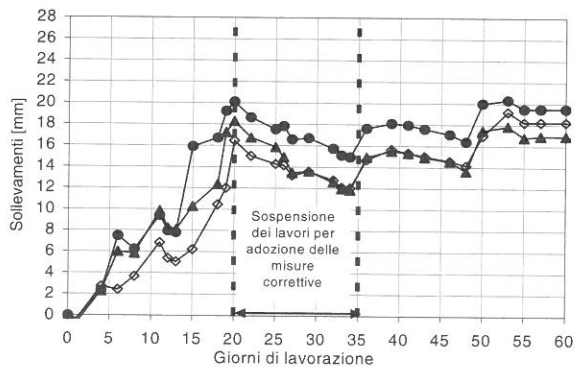
Figura 11 - Livellazioni topografiche relative ad alcuni punti in Ala Sud durante l'esecuzione del fondello di jet grouting

Nella fase iniziale, coincidente con l'esecuzione delle colonne perimetrali, i sollevamenti della muratura lungo il rio de la Fenice sono stati superiori rispetto a quelli dell'Ala Nord (vedere le livellazioni in figura 11), raggiungendo i 10 mm, valore ritenuto tollerabile.

Successivamente la realizzazione delle colonne nella zona centrale avvenuta dopo 18-20 giorni ha comportato un incremento rapido dei sollevamenti raggiungendo i 20 mm, con ripercussioni sulla facciata lungo il Rio de la Fenice, peraltro in stato di conservazione precario; vedere le figure 12 (inclinometro sulla parete) e 13 (fessurimetro in corrispondenza di una lesione in facciata) con apertura di circa 2 mm che si è poi ridotta dopo i provvedimenti.

Dopo un fermo di un paio di settimane (fig. 11) per la messa in sicurezza del muro, le operazioni sono riprese adottando alcune precauzioni in fase esecutiva (prelavaggio del foro in fase di perforazione, riduzione della pres-

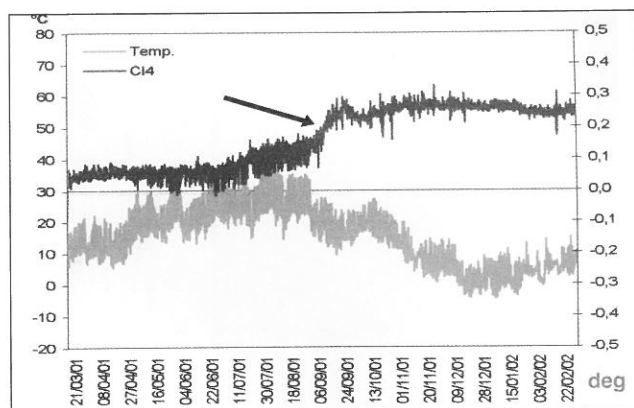
Figura 12. Letture del clinometro CL4 in Ala Sud, linea scura (in chiaro l'andamento della temperatura) parete rio de la Fenice.

I movimenti registrati in questa fase sono stati decisamente più contenuti rispetto alla precedente come mostrano chiaramente i diagrammi.
