**Trattamento preventivo,
mediante iniezioni,
di terreni difficili sotto falda
per consentire lo scavo
di grandi gallerie**

Estratto dagli Atti del 1° Convegno Internazionale sui problemi tecnici nella costruzione di gallerie
Sessione II - Le grandi gallerie stradali e ferroviarie.

SESSIONE II
COMUNICAZIONE 4

GALLERIA SERRA DELL'OSPEDALE - tronco IV, lotto 7° dell'autostrada Salerno-Reggio Calabria - Ente Appaltante: ANAS - Impresa Generale: ICEFS, Bologna - Località: Tarsia (Cosenza).

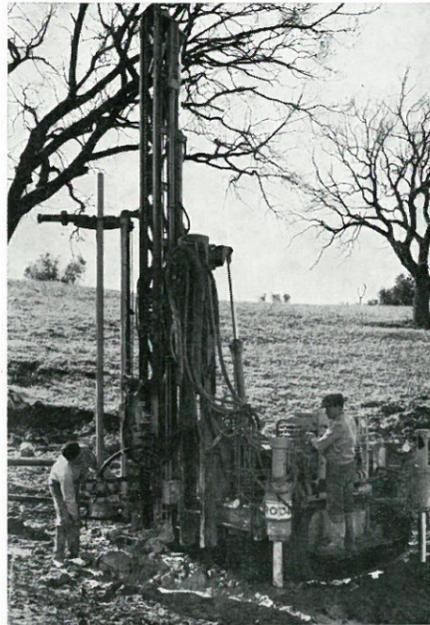
FIG. 11. - Galleria Serra dell'Ospedale. - Tipo di perforatrice a rotazione utilizzata per la posa delle canne a valvole del trattamento dall'esterno. La produzione media di queste macchine è stata di 200 m di perforazione al giorno.

Queste cifre dimostrano la validità dell'ultimo schema adottato. Il cantiere di scavo sta ora avanzando con punte di 10÷12 m alla settimana. Le perforazioni sono state eseguite a circolazione di fango betonitico per mezzo di grosse macchine a rotazione (figura 11); le figure 12 e 13 forniscono visioni parziali del cantiere

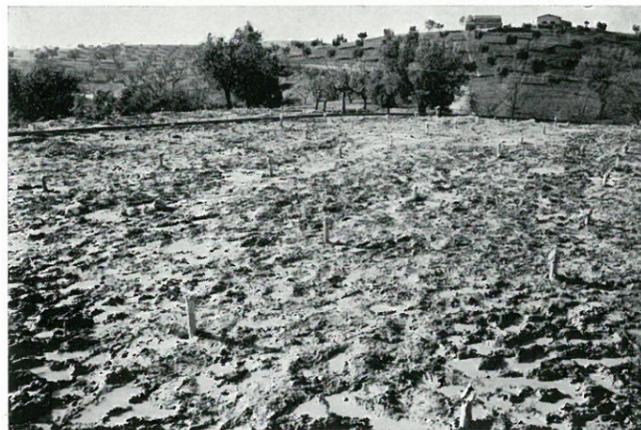
FIG. 12. - Galleria Serra dell'Ospedale: vista della sommità della collina sopra la canna Reggio Calabria-Salerno. Si notano le file di canne a valvola per l'iniezione già installate.

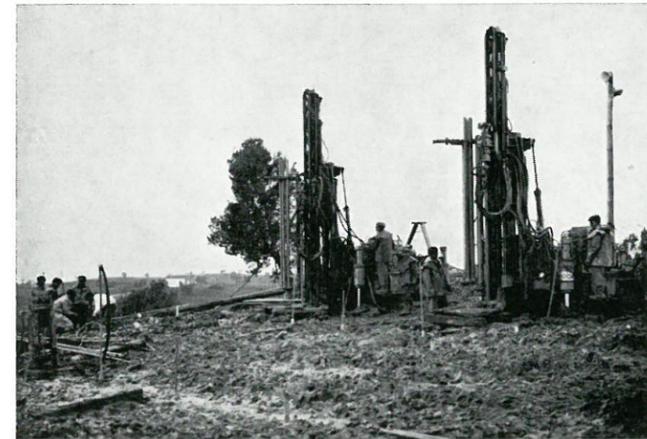
FIG. 13. - Galleria Serra dell'Ospedale: scorcio parziale del cantiere « dall'esterno ». Si notano due attrezzature in perforazione e sulla sinistra alcuni fori in fase d'iniezione; si vede anche l'estrattore automatico per la manovra rapida degli otturatori d'iniezione lungo le canne a valvole.

sulla sommità della collina. Per la confezione ed il pompaggio delle miscele chimiche è stata allestita una centrale con mescolatori-dosatori completamente automatizzati (figura 14); la manovra dei doppi otturatori entro le canne a valvole è resa più agevole e veloce per mezzo di sollevatori idraulici (figura 13 a sinistra).

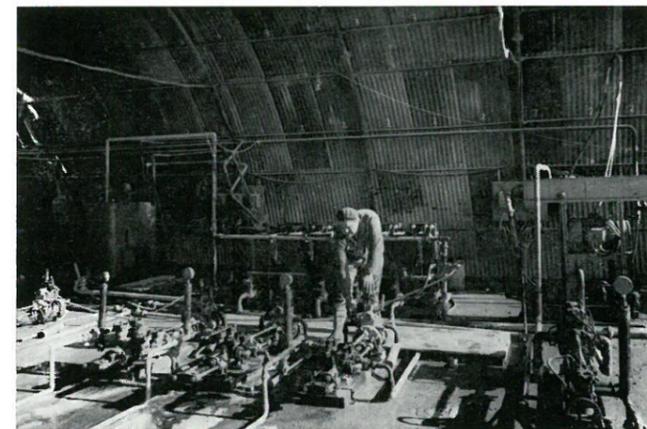
FIG. 14. - Galleria Serra dell'Ospedale - Vista parziale della centrale per la confezione e pompaggio delle miscele d'iniezione e dei fanghi di perforazione.

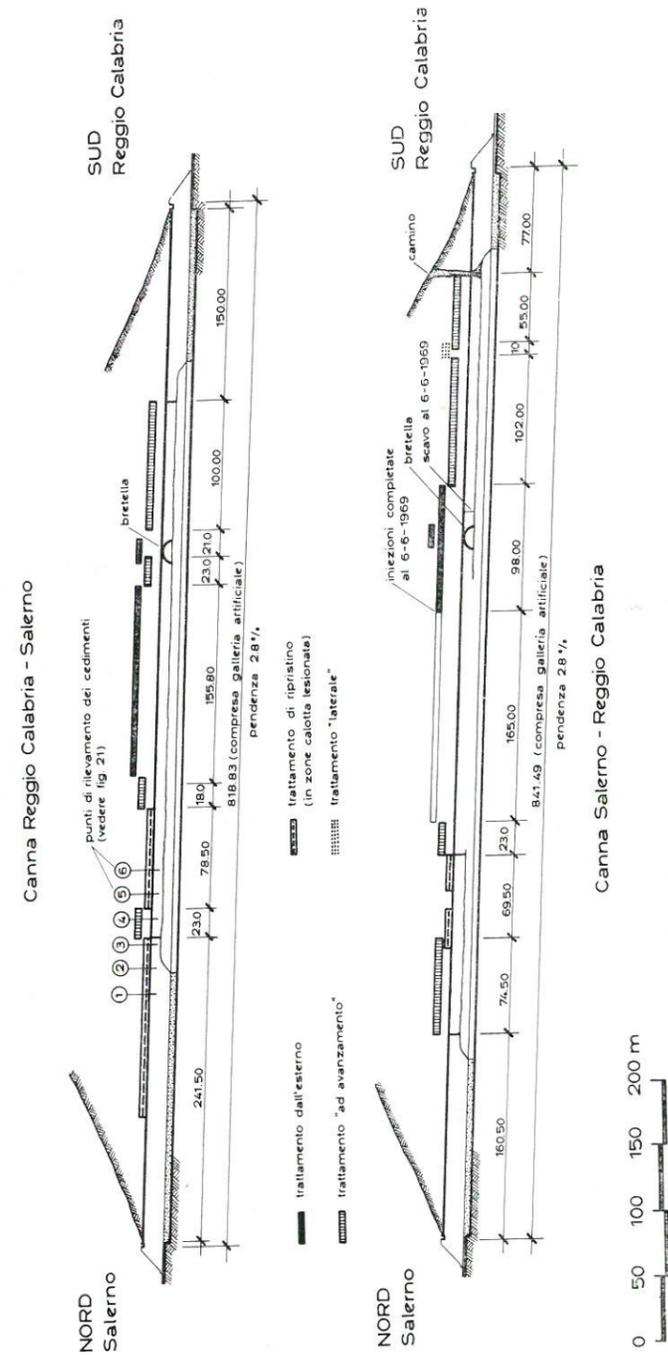
Fig. 22. - Galleria Serra dell'Ospedale - Rappresentazione schematica dei vari trattamenti d'iniezione eseguiti e della situazione degli scavi al 6 giugno 1969.

piedritti, si muove ancora. Le posizioni dei punti di rilevamento dei cedimenti sono visibili in figura 22, dove sono stati riassunti in modo schematico i vari interventi eseguiti finora e la attuale situazione delle due gallerie (al 6-VI-1969).

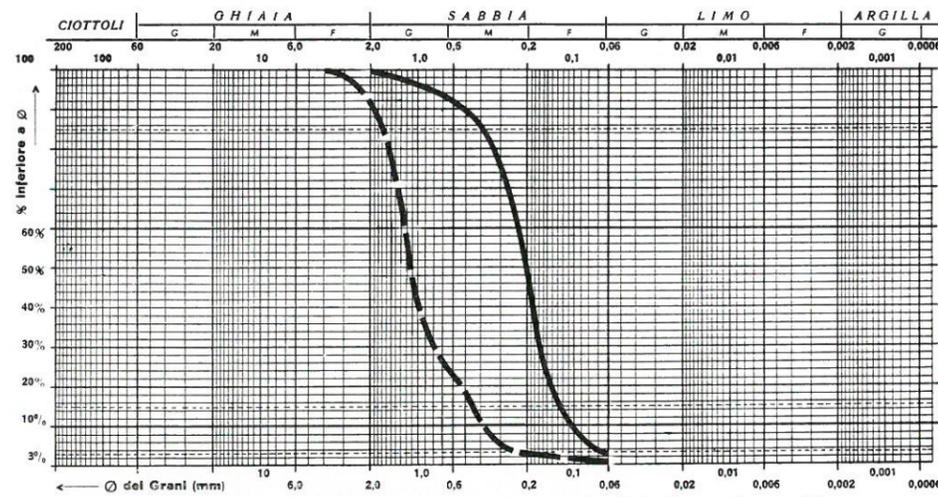
FIG. 25. - Galleria Cisterna - Curve granulometriche della formazione sabbiosa.

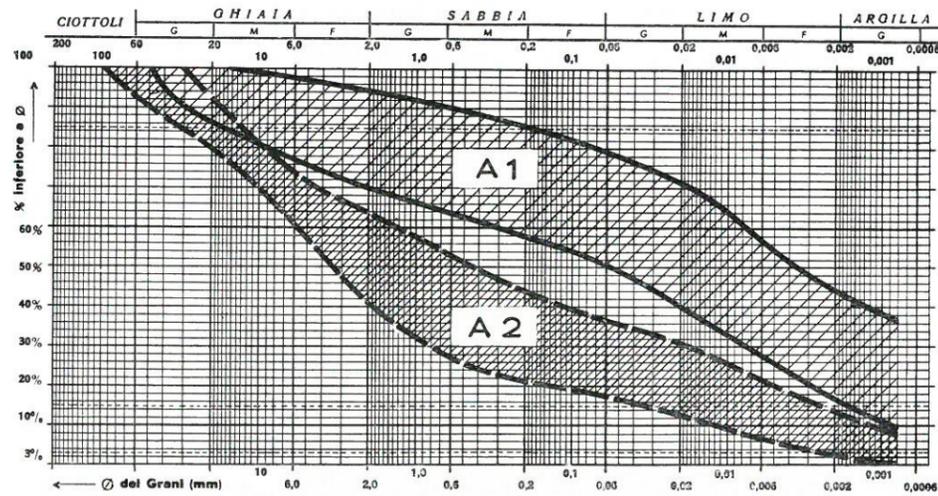
— Natura dei terreni attorno alla galleria: formazioni in facies di flysch, costituite da fitte alternanze di argilloscisti fratturati e calcari da marnosi molto fratturati a quasi cristallini. In figura 28 sono riportati i campi granulometrici dei materiali detritici. Il terreno allo stato naturale non sarebbe iniettabile se non con resine fluidissime e costose.

FIG. 28. - Galleria S. Giorgio - Campi granulometrici dei materiali detritici. Nella categoria A_1 si va dall'argilla limosa poco sabbiosa al limo argilloso con ghiaia e sabbia, nel gruppo A_2 sono compresi materiali costituiti in prevalenza da ghiaia e sabbia, con frazioni limo argillose dal 17 al 36%.

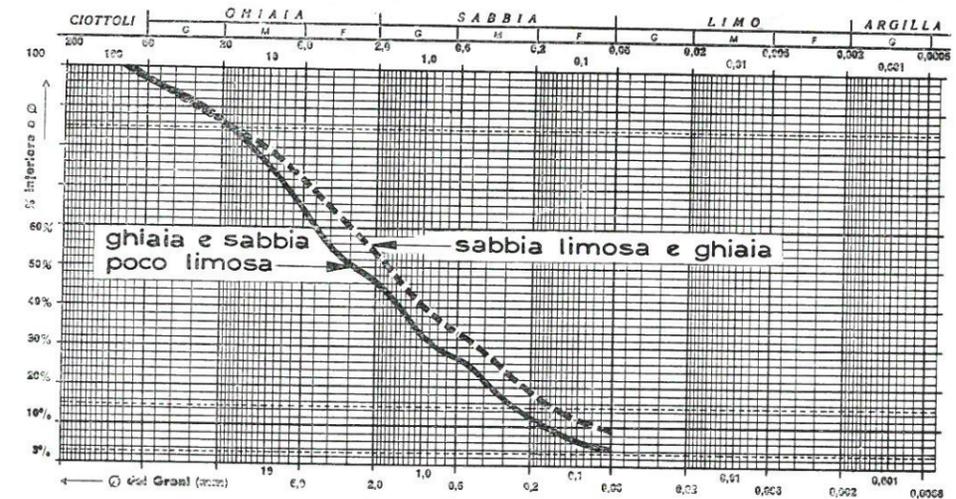
Fig. 35. - Galleria La Foce - Curva granulometrica del terreno appartenente alla frana in atto.

nellamento, come dimostra la curva granulometrica (figura 35) relativa a campioni estratti del materiale franato. Si prevedono iniezioni di miscele di cemento-bentonite (8 % del volume del terreno) seguite da gel di silice (12 % del volume del terreno).

— Soluzione adottata: saranno eseguiti, mediante la posa di tubi a valvola in plastica, due trattamenti « ad avanzamento », l'uno a partire dal lampone n. 1 (lato Sestri) e l'altro a partire dal lampone n. 2 (lato Livorno) per una lunghezza totale di 38 m di galleria trattata. La figura 34 mostra schematicamente l'andamento dell'intervento. Il terreno, che allo stato naturale risulta non iniettabile, si lascia penetrare da miscele a base di silicato dove è stato decompresso dall'azione di sfor-
