IL CONGELAMENTO DEL TERRENO HA RISOLTO DUE DIFFICILI PROBLEMI DI SCAVO IN GALLERIA

dott. ing. Achille Balossi Restelli *
dott. ing. Francesco Gallavresi **

LA GALLERIA FERROVIARIA PAOLA-COSENZA *

LA GALLERIA AUTOSTRADALE S. GIOVANNI *

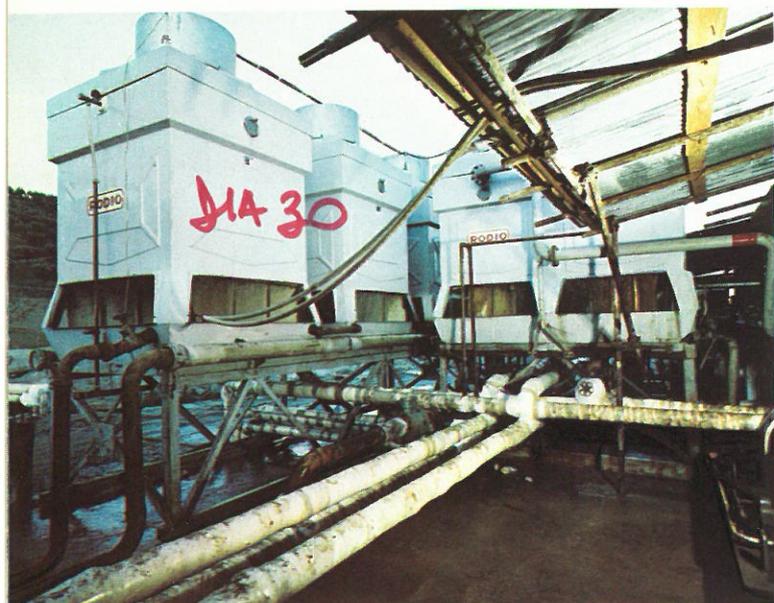
Fig. 8 - Galleria Ferroviaria Paola-Cosenza - Vista parziale della centrale frigorifera, composta da 4 gruppi compressori per una potenza totale installata di 750 kW. In basso si possono notare le testate di due scambiatori termici con i termometri sui tubi di entrata e di uscita della salamoia

Le figure 8 e 9 mostrano particolari dell'impianto

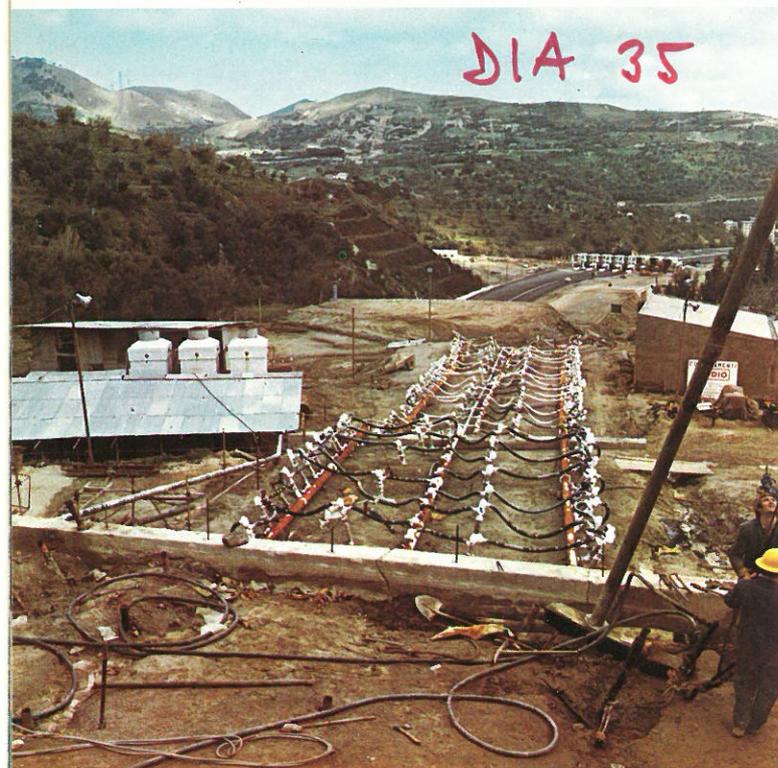
Fig. 17 - Galleria S. Giovanni (Messina) - Vista panoramica del cantiere lato Palermo. Sulla sinistra la centrale frigorifera con le torri di raffreddamento, sulla destra il trattamento di congelamento in atto lungo la zona di pista destra verso lo sbocco della galleria (congelamento di regime « a capanna »)

Sono stati utilizzati due gruppi frigoriferi, l'uno posto nei pressi dell'imbocco lato Catania di potenza 200 KW per l'esecuzione del congelamento di canna sinistra, l'altro di uguale potenza installato sopra il breve tratto di galleria già costruita dal lato Palermo per il trattamento dall'esterno di canna destra (Fig. 17).

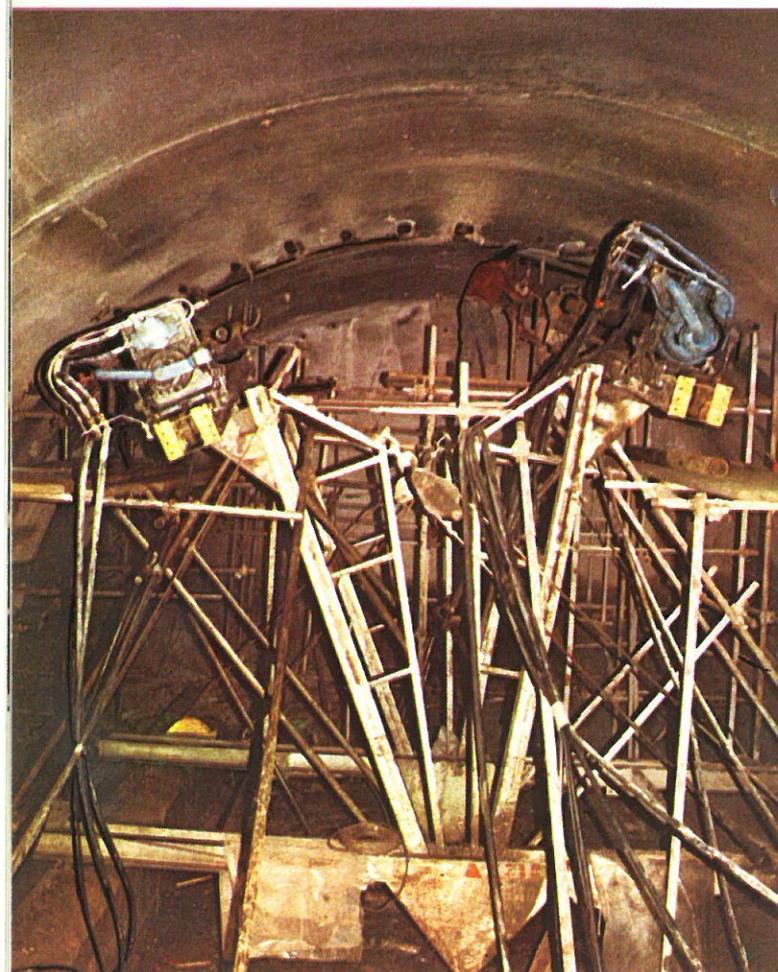
Fig. 18 - Galleria S. Giovanni (Messina) - Trattamento di congelamento « a parapigioggia » eseguito in pista sinistra: le due sonde in fase di perforazione, sostenute da una struttura rotante, appositamente costruita per poter ottenere una veloce e precisa disposizione dei fori suborizzontali

La figura 18 mostra la speciale struttura rotante di sostegno delle due sonde per l'esecuzione dei fori suborizzontali del « parapioggia ».

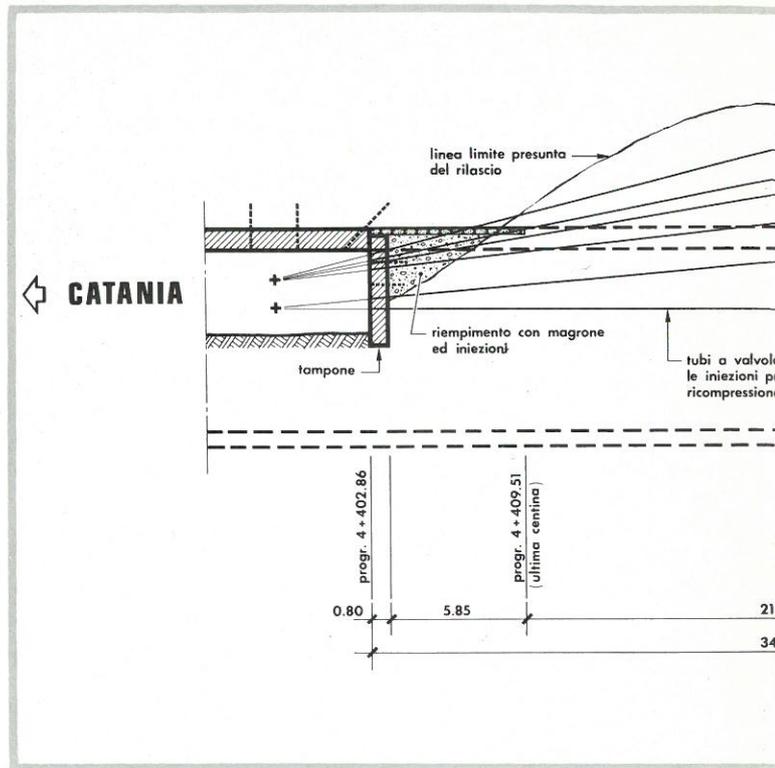
Fig. 19 - Galleria S. Giovanni (Messina) - Pista sinistra, sezione longitudinale

In figura 19 è riportata la situazione nella zona dell'incidente, tra le progressive 4+402,86 e 4+437,56 dove si sono potuti impostare i due muri tampone in calcestruzzo contrastati dai rivestimenti di calotta completati.

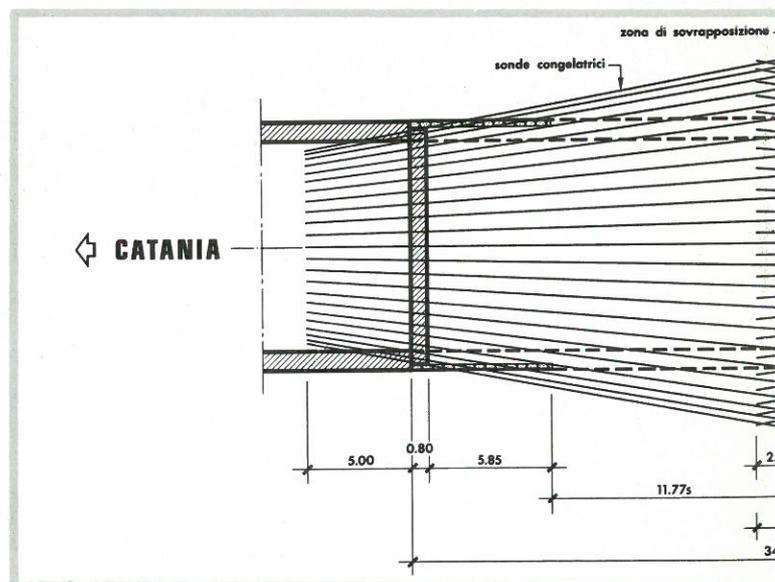
Fig. 20 - Galleria S. Giovanni (Messina) - Pista sinistra, disposizione

La figura 20 mostra in pianta la disposizione delle sonde congelatrici, mentre la figura 21 riporta la situazione del trattamento di congelamento 6 m circa davanti al muro tampone. L'interasse massimo delle sonde (a 16 m dal tampone) è stato tenuto pari ad 1 m, un poco superiore nella zona di 2 m di sovrapposizione dei trattamenti.

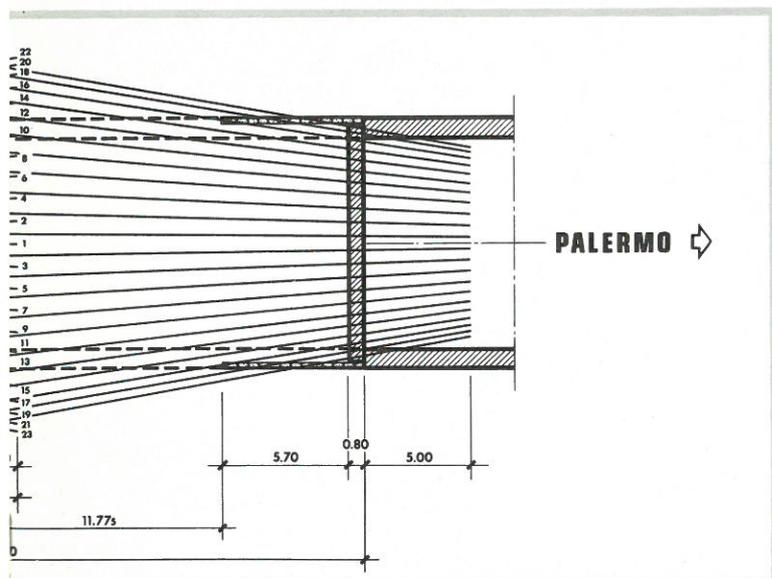
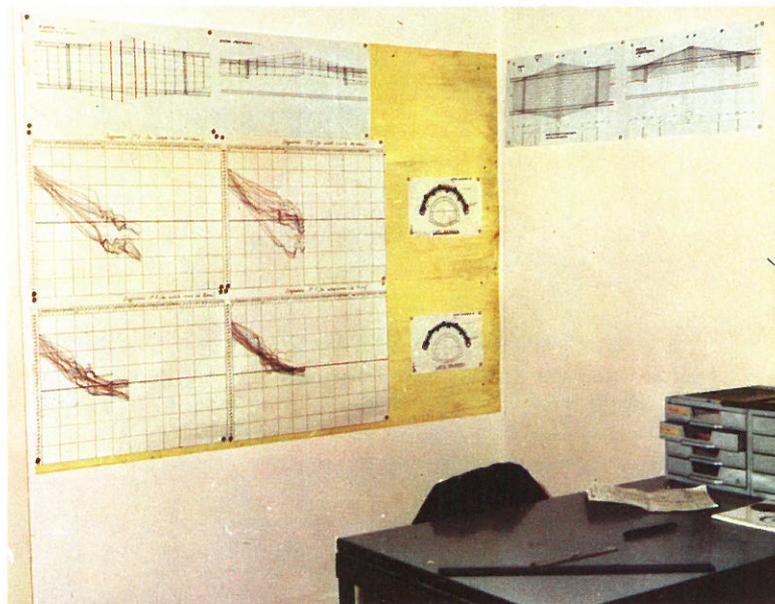
Fig. 22 - Galleria S. Giovanni (Messina) - Diagrammi degli abbassamenti della temperatura del terreno in funzione del tempo; ogni linea rappresenta l'evolversi della temperatura in un determinato punto del masso in fase di congelamento. Sono state tenute sotto controllo 16 sezioni a varie distanze dai due tamponi

In figura 22 si possono notare i diagrammi degli abbassamenti della temperatura media del terreno in funzione del tempo, registrati a varie distanze dal tampone attraverso gli 8 fori per il controllo della temperatura predisposti ad una distanza di 80 cm circa dall'asse di congelamento (i diagrammi superiori si riferiscono all'imbocco lato Catania, quelli inferiori all'imbocco lato Palermo).

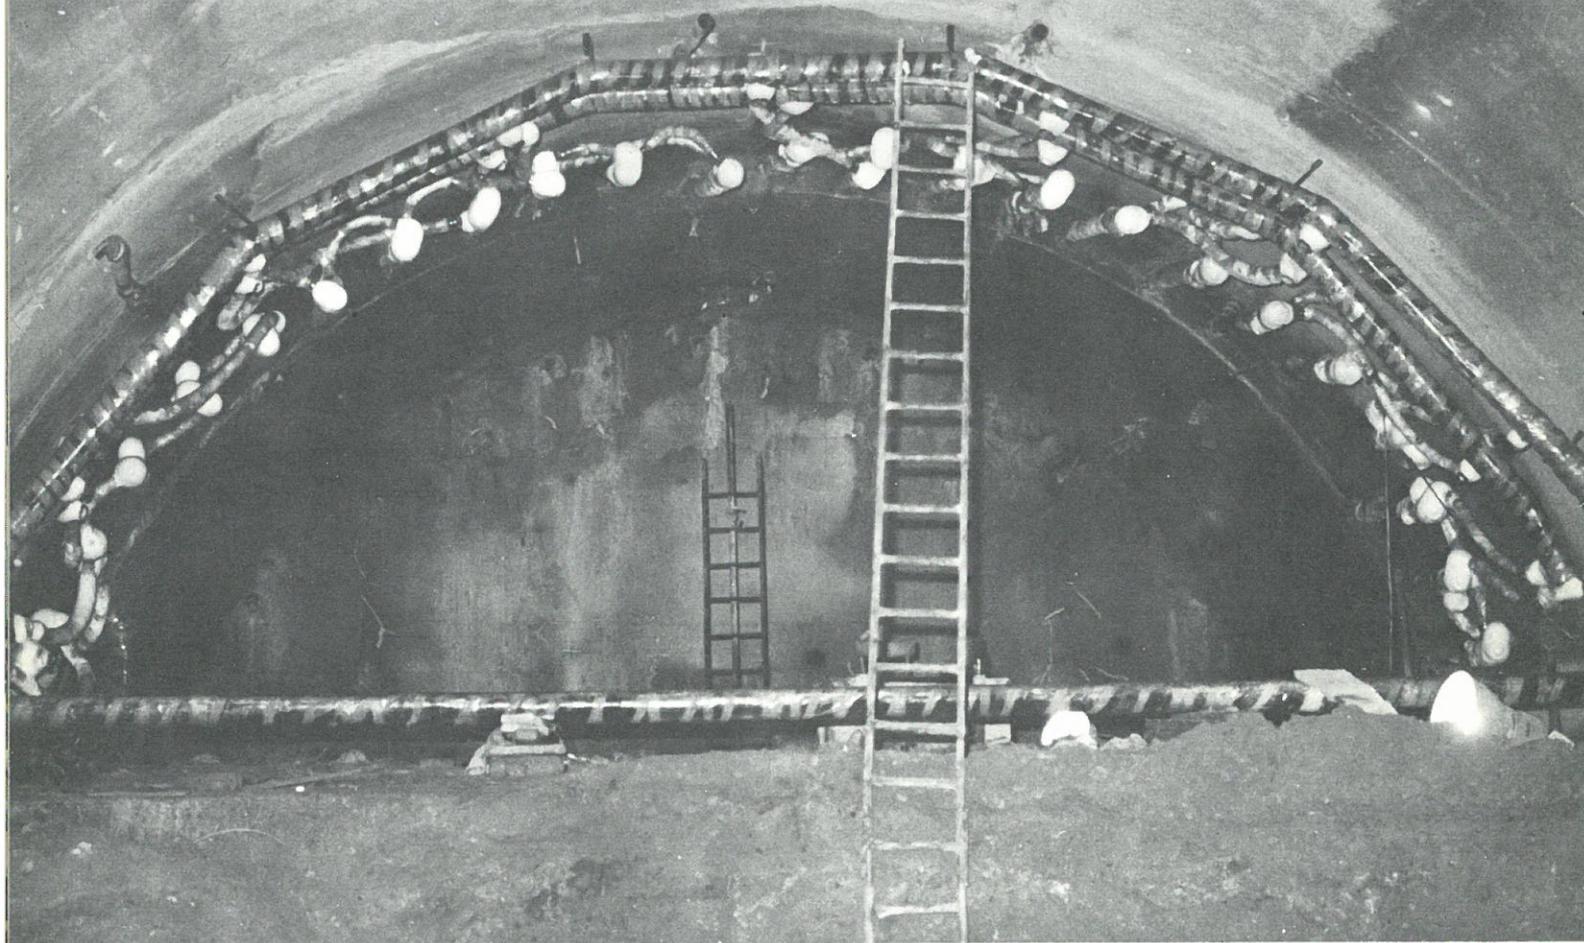
Fig. 23 - Galleria S. Giovanni (Messina) - Pista sinistra: il congelamento in azione su uno dei due tamponi. Si notano i grossi collettori di distribuzione della salamoia coibentati e le teste di tutte le sonde congelatrici

La figura 23 riporta la disposizione delle teste delle sonde e dei circuiti della salamoia in corrispondenza di uno dei due muri tampone: un dettaglio dei grossi tubi primari e degli attacchi alle singole sonde è mostrato in figura 24.

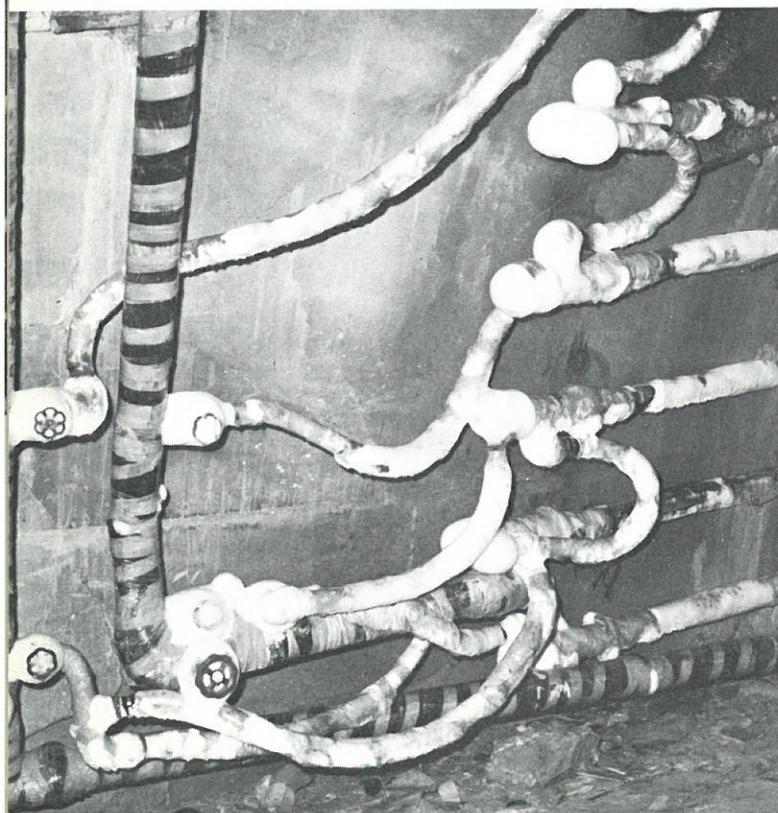
Fig. 25 - Galleria S. Giovanni (Messina) - I differenti schemi di congelamento applicati nelle diverse zone, in funzione dello stato di decompressione del terreno

Le condizioni sopra descritte hanno determinato lo schema dei differenti trattamenti riportati sulle sezioni longitudinali e trasversali (Fig. 25).

Un congelamento del tipo intensivo è stato poi realizzato secondo lo schema esposto in figura 25 (sezione A).

Per il tratto « a », prima definito, il congelamento è stato limitato alla zona attorno alla calotta, come è mostrato in figura 25 (sezione B).

Per il tratto « b » invece i muri laterali sono stati approfonditi in modo da proteggere anche la zona dei piedritti, come è mostrato in figura 25 (sezione C).

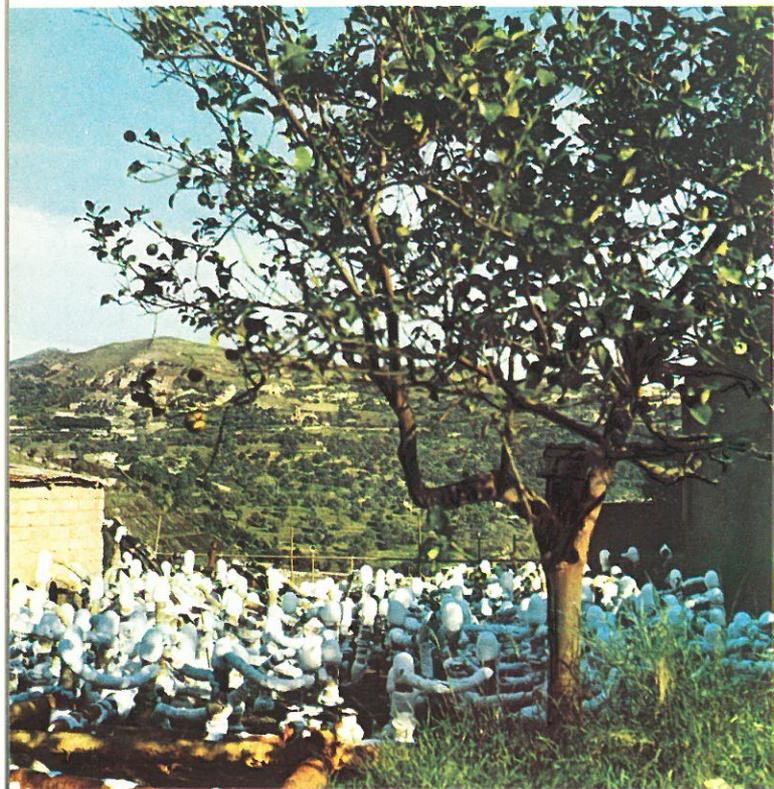
Fig. 26 - Galleria S. Giovanni (Messina) - Pista destra. Congelatori in azione nella zona del «camino» (trattamento intensivo: vedere sezione A della figura 25)

La circolazione di salamoia è iniziata attraverso le sonde più vicine al muro tampone ed è poi proseguita gradualmente verso Palermo; all'inizio dello scavo erano sotto congelamento 15 file di sonde per un totale di 5.000 ml circa (dei quali 3.000 ml coibentati) interessanti una lunghezza di 15 m circa di galleria. La figura 26 mostra i congelatori in azione nella zona del camino.

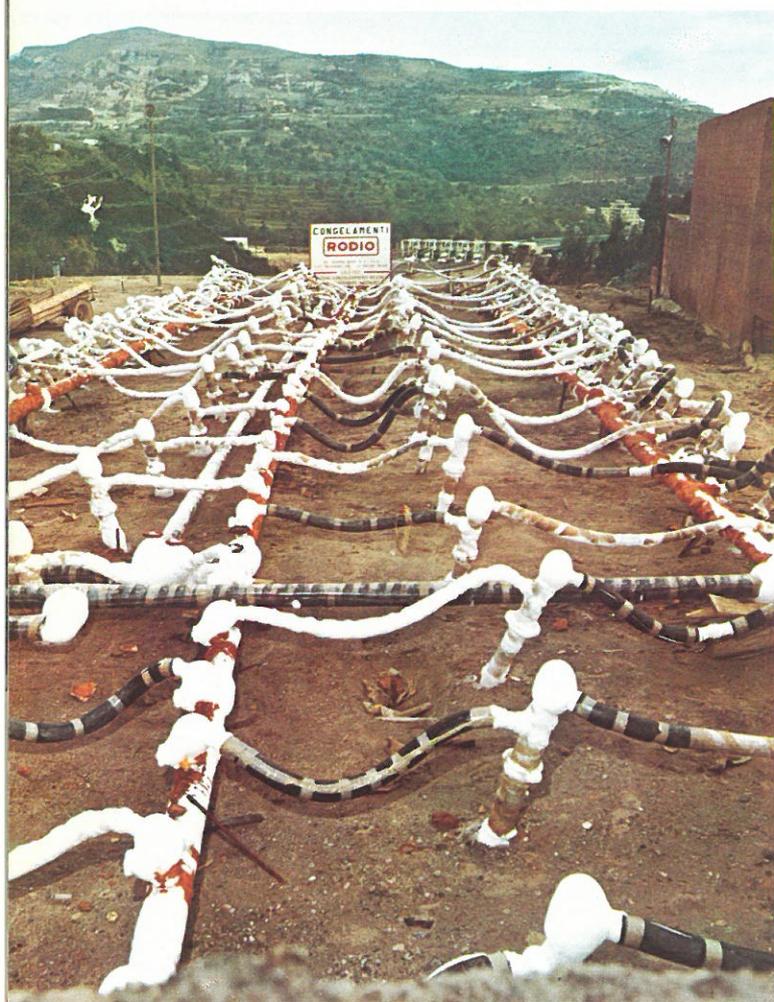
Fig. 27 - Galleria S. Giovanni (Messina) - Pista destra. Visione panoramica del congelamento nella zona dove è stato applicato lo schema a «capanna» (figura n. 25: sezioni B e C)

La figura 27 fornisce una visione panoramica del

congelamento in atto dove è stato applicato lo schema a « capanna ».

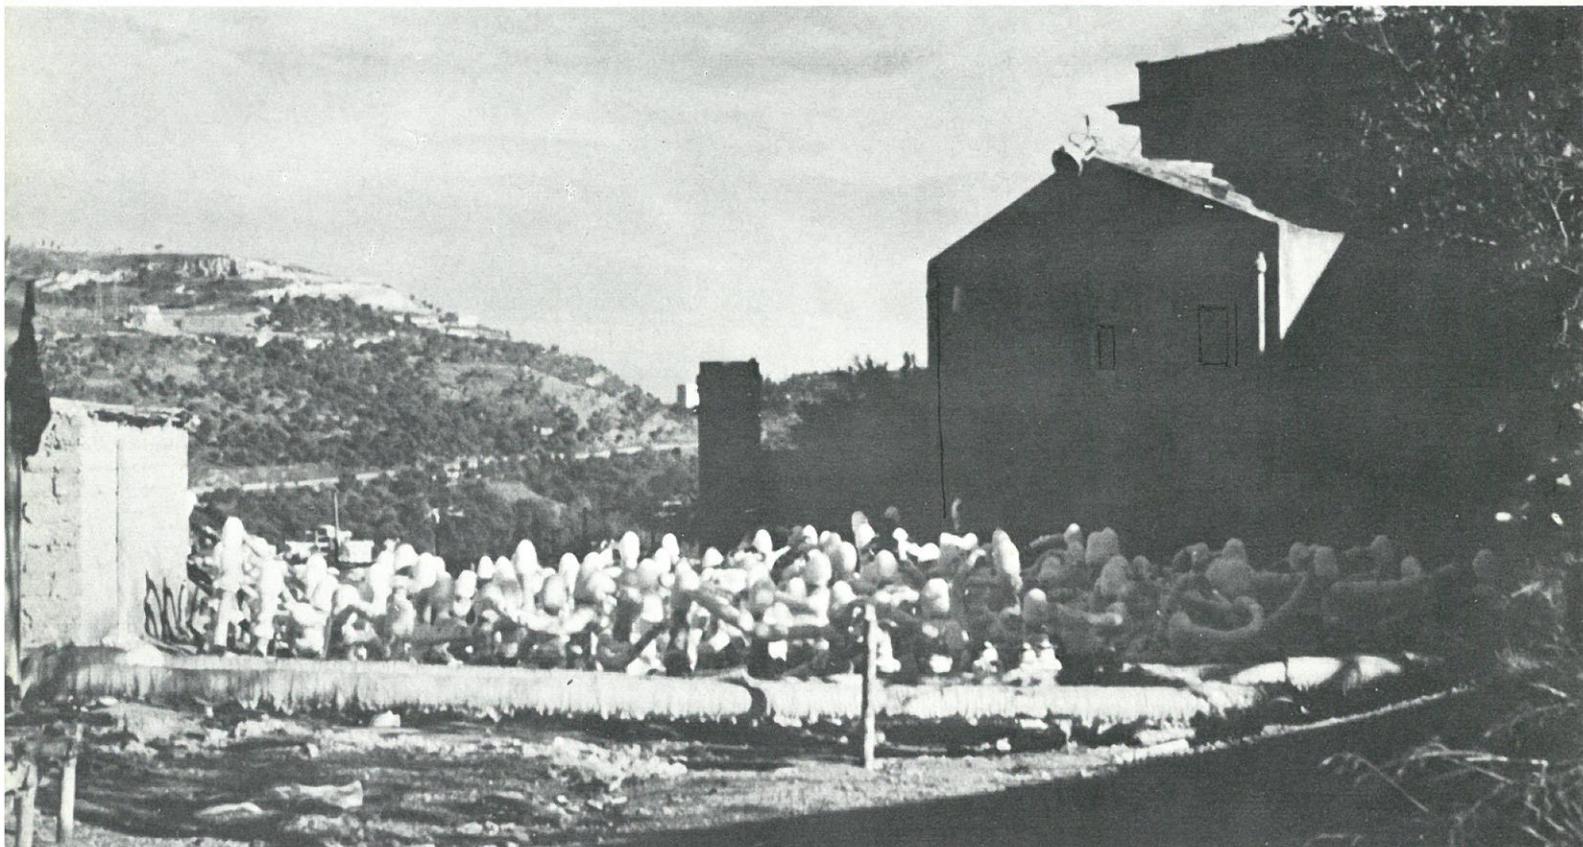
Fig. 29 - Galleria S. Giovanni (Messina) - Pista destra. Si vuole far rilevare la complessità dell'intervento nella zona del «camino», dove per superare in sicurezza le conseguenze del crollo si è dovuto intervenire in modo massiccio

Una palese dimostrazione si può avere raffrontando la complessità dei circuiti di congelamento relativi al « camino » di pista destra mostrati in figura 29 e per contro la semplicità dello schema adottato per il trattamento preventivo nella zona di « regime » rappresentato in figura 30.

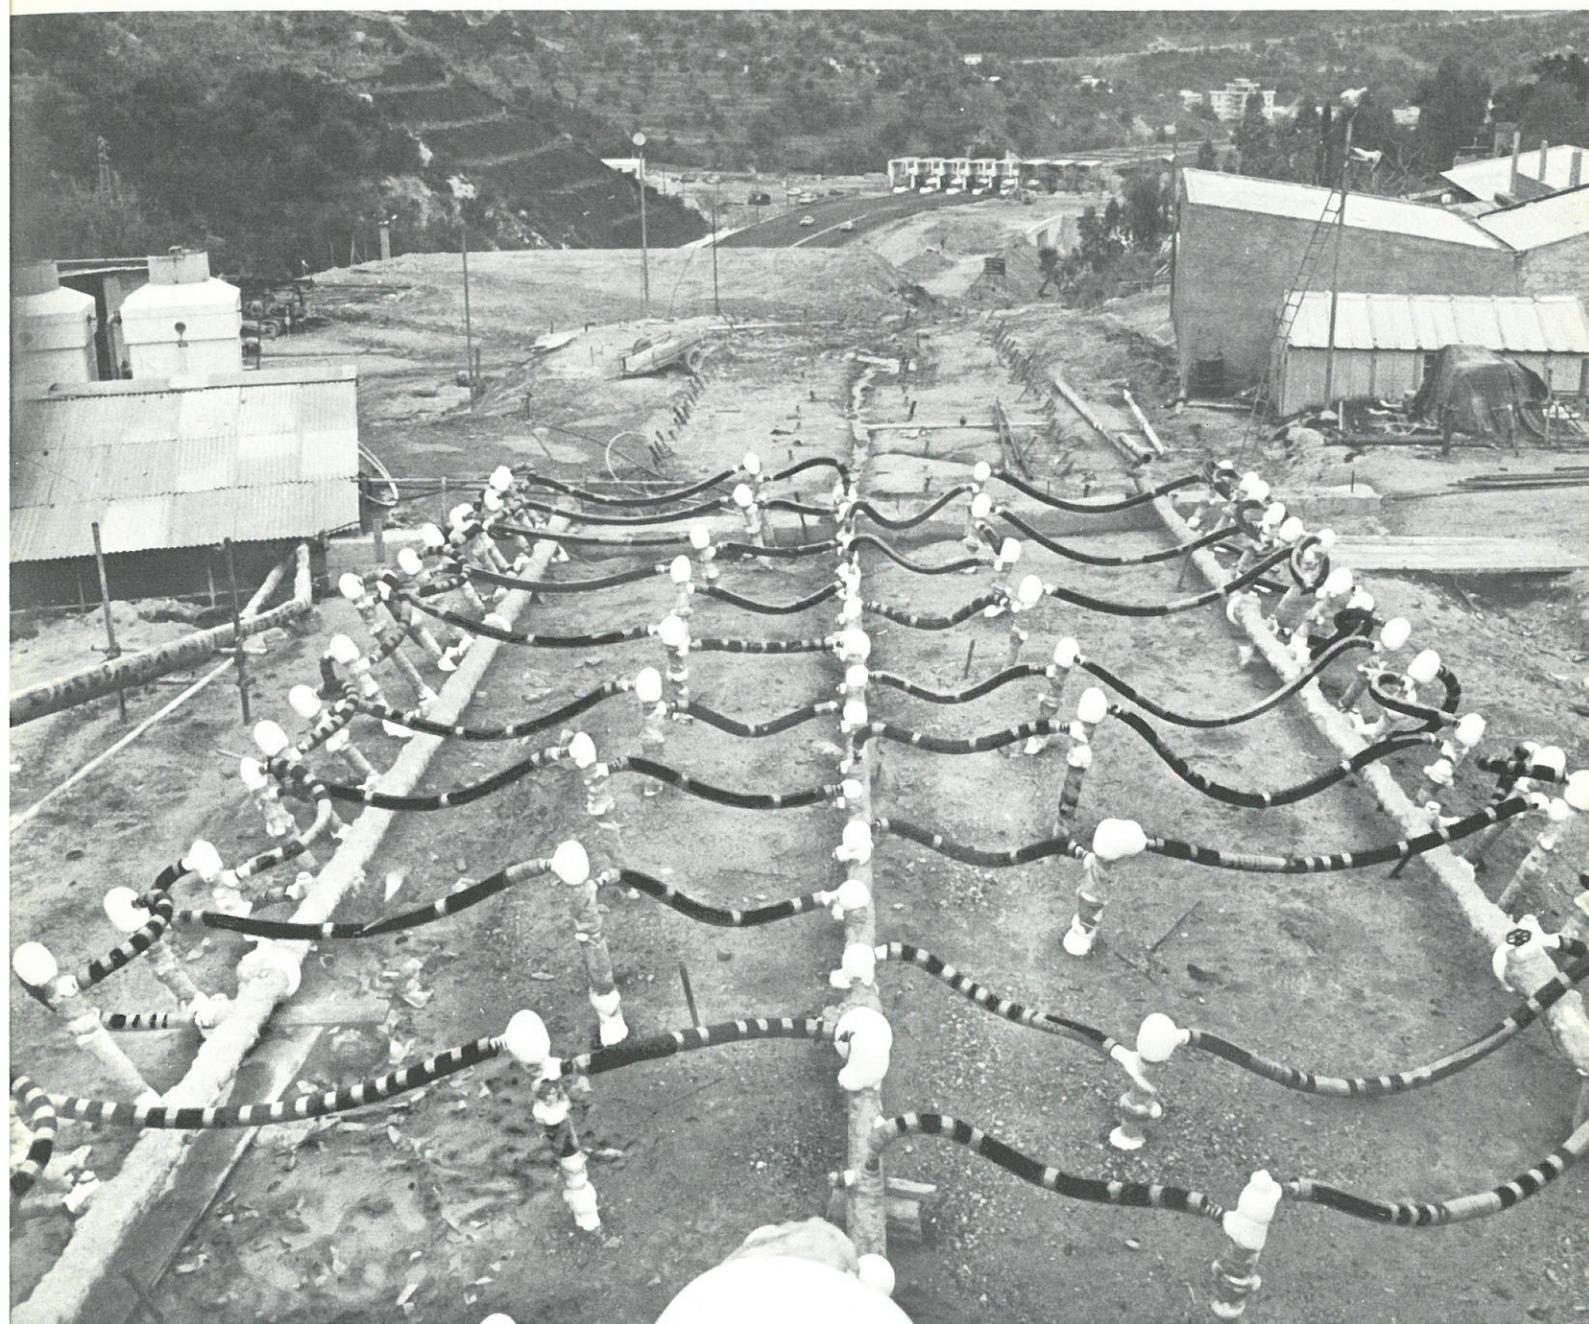
Fig. 30 - Galleria S. Giovanni (Messina) - Pista destra. Si vuole far rilevare la semplicità dell'intervento preventivo nella zona oltre il camino, dove nel terreno non ancora disturbato la sicurezza dello scavo è stata assicurata da un trattamento blando (malgrado la situazione fosse assai delicata dal punto di vista geotecnico)

È stato sufficiente il trattamento blando della figura 30 per assicurare la formazione dell'arco resistente attorno alla galleria e consentire uno scavo continuo e sicuro.
