Autostrada Udine-Tarvisio
TRATTAMENTI SPECIALI
PER FONDAZIONI
E DIFESE FLUVIALI

SPECIAL SOIL TREATMENTS FOR FOUNDATIONS
FREEZING -JET GROUTING- COLUMNS PREVENTING EROSION

dott. ing. Achille Balossi Restelli, Consulente
Progettista per Impresa Rodio
dott. ing. Mario Profeta, Vicepresidente e
Amministratore Delegato della Impresa S.I.I.

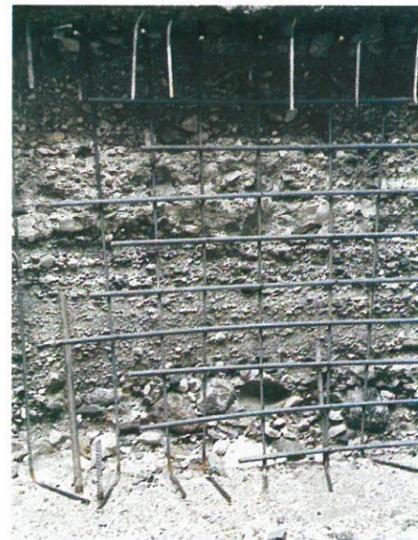
Fig. 11 - Pila n. 5. Scavo a 12 m di profondità. Lato del muro congelato perfettamente impermeabile / Pier n. 5. Excavation 12 m deep shows the side of the wall perfectly frozen

Il paramento risultava nel complesso asciutto (vedere figura 11); qualche venuta d'acqua localizzata poteva essere tenuta sotto controllo e raccolta in tubi (vedere figura 12).

The face of the excavation was on the whole dry (see Fig. 11) with the exception of localized areas where the water had to be collected in tubes (Fig. 12) and the temperature was above freezing point (Fig. 13).

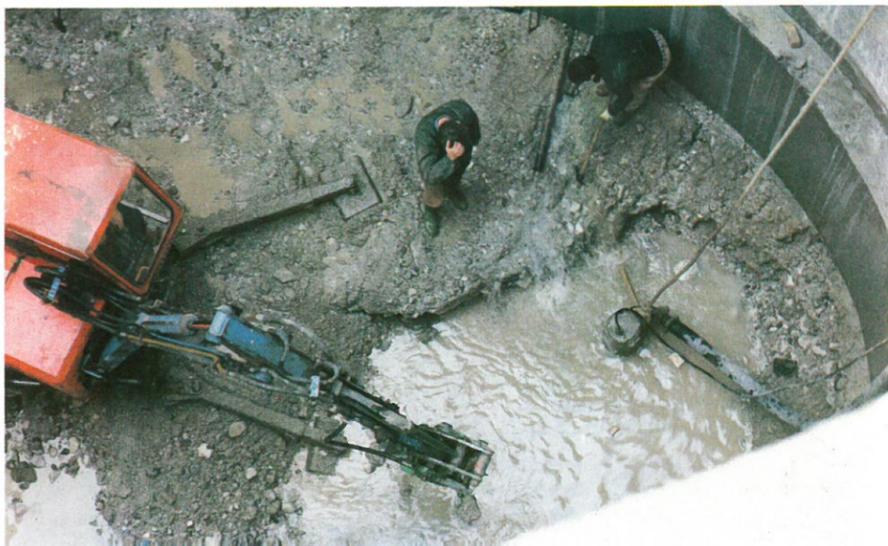
La figura 14 fornisce una visione generale dello scavo a 12 m di profondità.

Fig. 14 - Vista generale dello scavo / General view of the excavation

Figure 14 shows a general view of the excavation at 12 m.

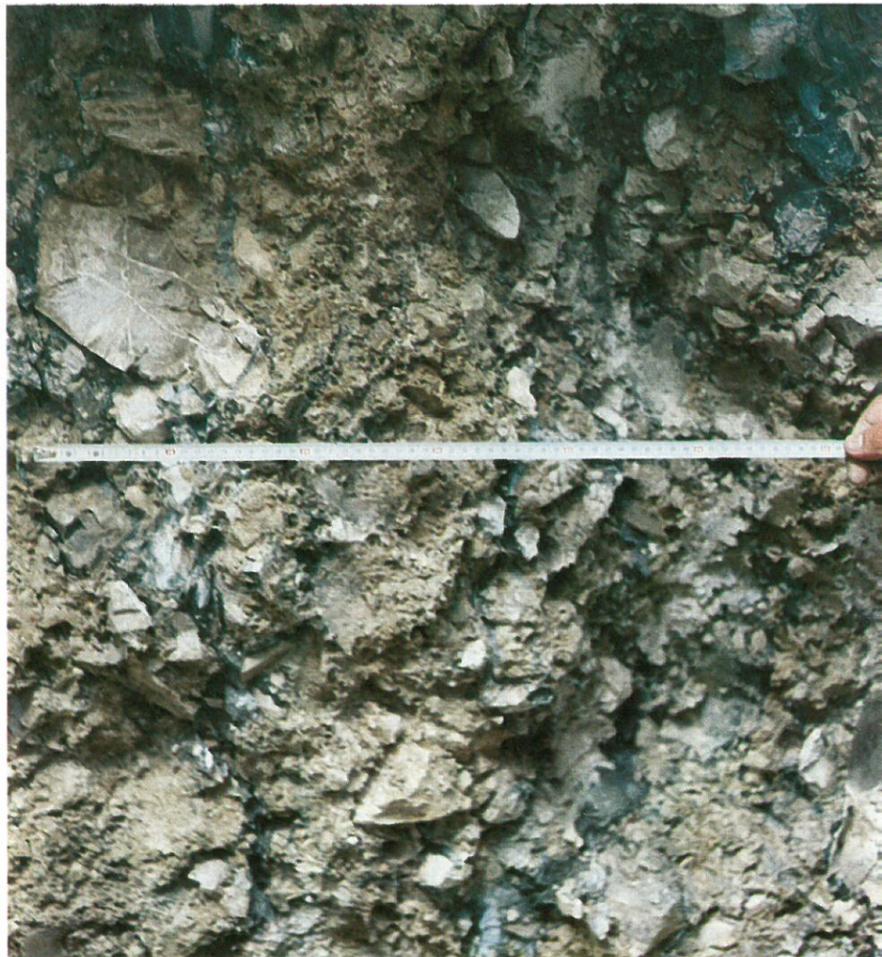
Ne è risultato un trattamento piuttosto omogeneo che ha conferito un buon grado di consolidamento al terreno, come si può notare osservando la figura 23.

Fig. 23 - Terreno consolidato mediante Rodinjet 1. Si possono notare due vene di cemento corrispondenti alla zona centrale di due colonne contigue / Consolidated soil as a result of Rodinjet 1. Note two veins of cement corresponding to the central area of two nearby columns

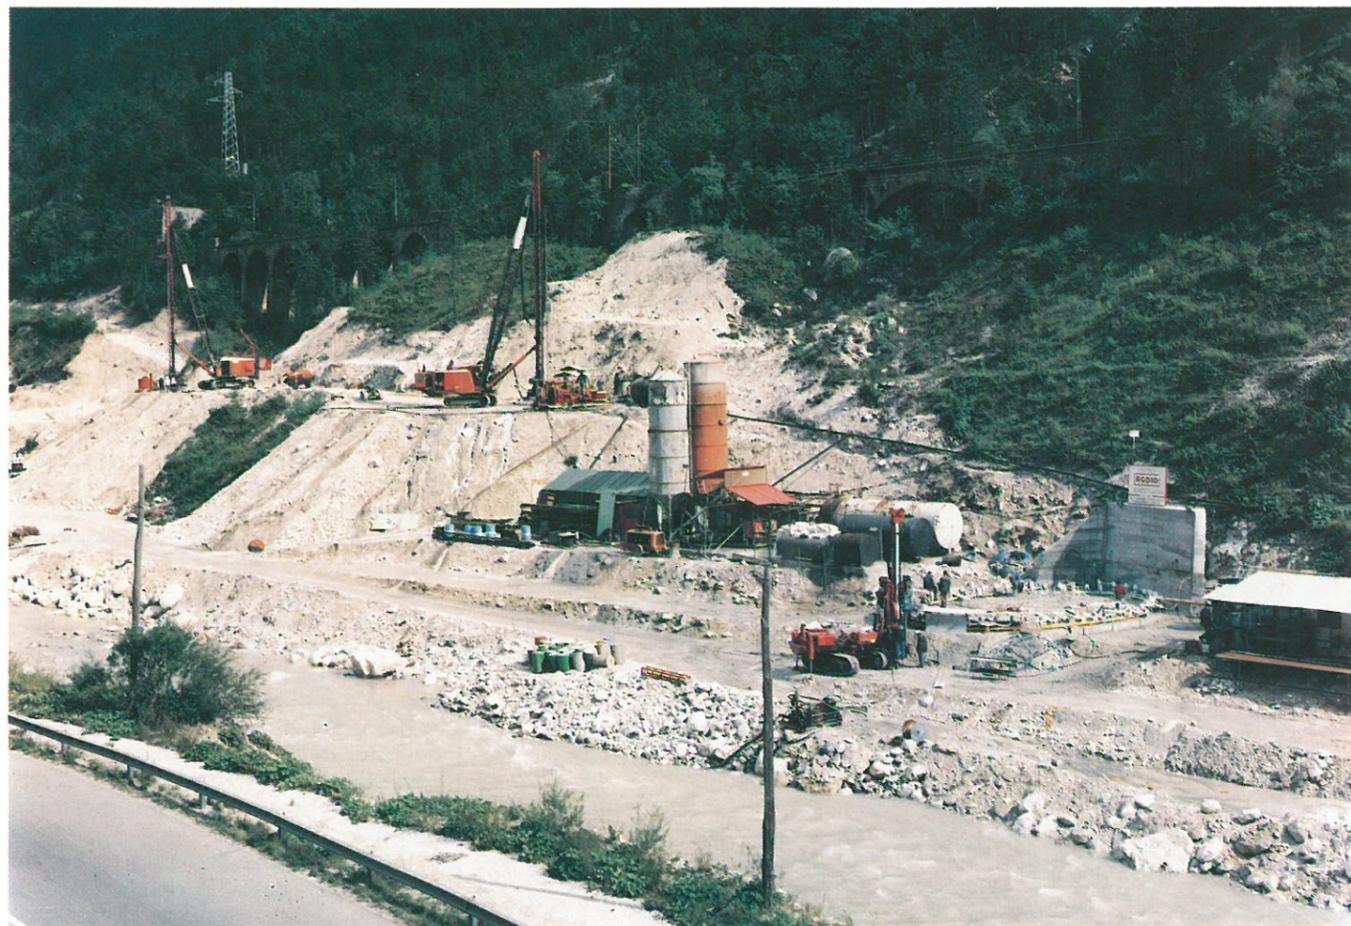
Come si può notare sulla planimetria del luogo (figura 1) e sulla fotografia panoramica del cantiere (figura 24) il fiume Fella scorre proprio alla base del conoide di falda ai piedi del quale sono impostate sia le pile del viadotto Passerella, sia i muri di sostegno dei rilevati dell'autostrada (a monte ed a valle del viadotto stesso).

Fig. 24 - Panoramica del cantiere. Si notano: sulla destra la pila n. 5 in congelamento, sulla sinistra le attrezzature Rodinjet 1 sulle pile nn. 6 e 7 / General view of the site. On the right note pier n. 5 under process of freezing and on the left Rodinjet 1 equipment for piers 6 and 7

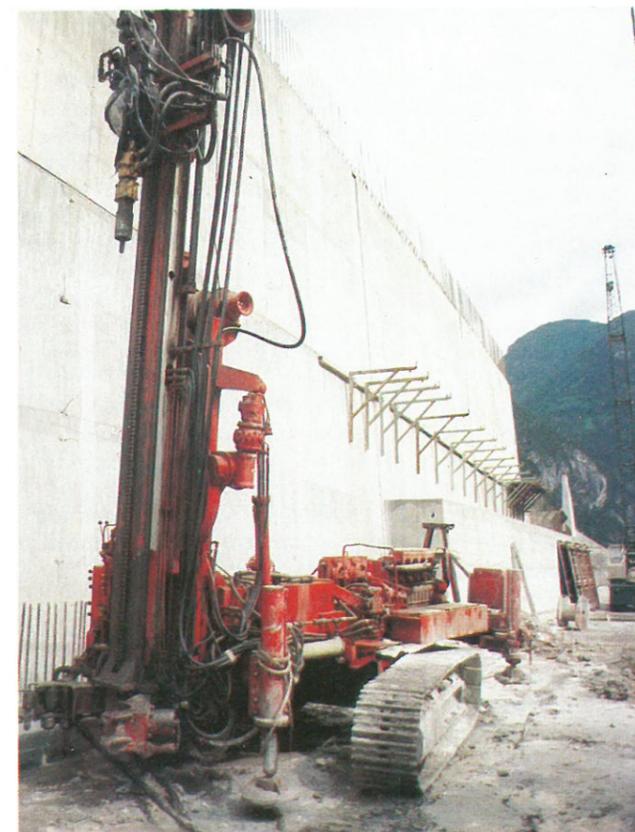
La figura 26 mostra le macchine in fase di lavorazione e la figura 27 evidenzia una porzione di terreno consolidato con questa metodologia.

Fig.26 - Attrezzatura in lavorazione per la costituzione della barriera antiscaivamento col sistema Rodinjet 3 / Equipment working on the construction of the anti-erosion barrier with Rodinjet 3

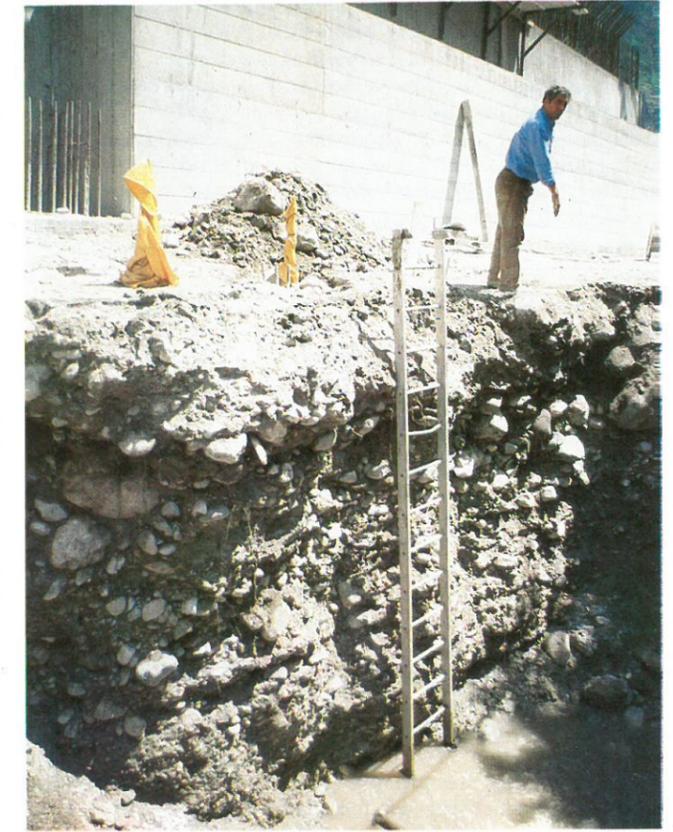
I carotaggi eseguiti al termine del lavoro attraverso il corpo stesso del terreno trattato hanno confermato i buoni risultati ottenuti.

Fig. 27 - Terreno consolidato mediante Rodinjet 3. Le tre colonne di prova dopo lo scavo / Soil consolidated with Rodinjet 3. The three test columns after the excavation
