**PRIMO CICLO DI CONFERENZE  
DI MECCANICA E INGEGNERIA  
DELLE ROCCE**

**Recenti sviluppi  
e nuovi orientamenti  
nel campo delle gallerie**

**INTERVENTI SPECIALI****ATTI A GARANTIRE LA STABILITÀ DEL CAVO IN CONDIZIONI DIFFICILI**

ACHILLE BALOSSI RESTELLI

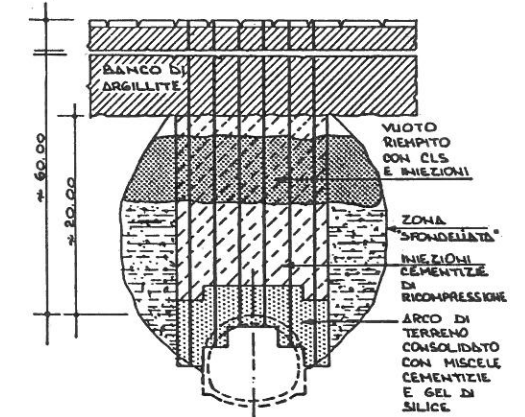
Nel caso sotto raffigurato della galleria Cisterna, sono state utilizzate miscele cementizie e gel di silice in quanto il diametro efficace del materiale franato risultava compreso tra 0,5 mm e 0,02 mm, considerati limiti entro i quali questo trattamento misto è necessario per conferire al terreno un buon grado di coesione.

B3 - Galleria Cisterna (FF.SS. Battipaglia-Reggio Calabria - variante presso Rossarno).  
Trattamento di intasamento e consolidamento eseguito dall'alto.

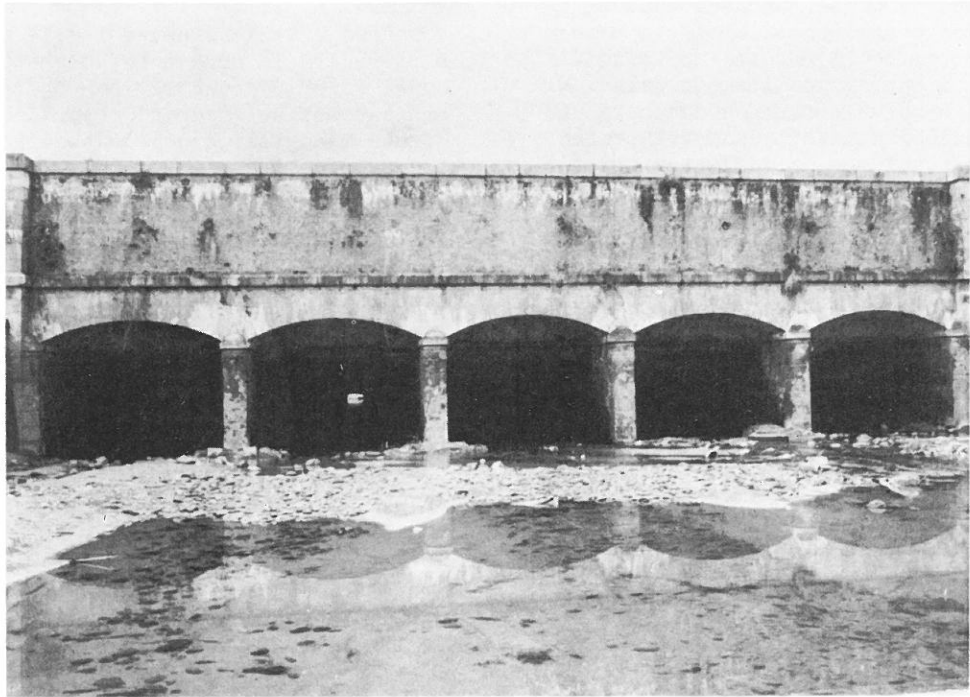
Fig. n. 1

La fondazione era costituita da un plateone di spessore 1 m di materiale cementato da pozzolana ed irrigidito da 3 speroni longitudinali, dei quali due sottostanti i piedritti di

monte e di valle ed il terzo nella mezzaria del l'opera.

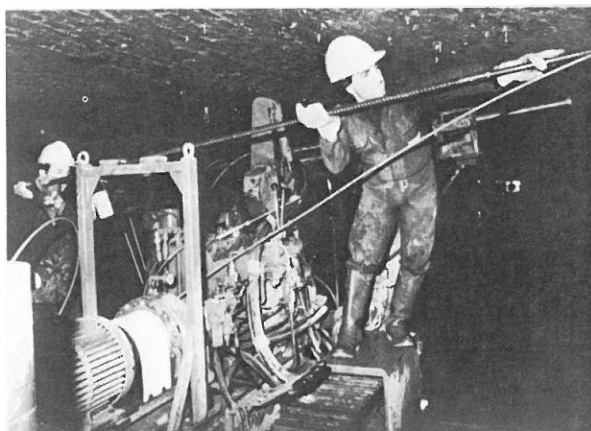
Fig. n. 9

Le murature hanno subito minime sollecitazioni perchè sono state utilizzate sonde a rotazione con l'uso di corone a diamanti.

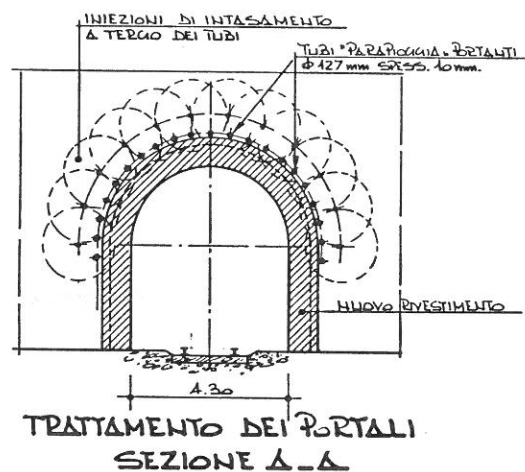
Fig. n. 16

Per quanto concerne i tratti a partire dai 2 imbocchi (vedere figura n. 16), a causa della

scarsa copertura e quindi della impossibilità di costituire un arco di terreno consolidato con iniezioni, è stato necessario procedere ad un intervento di sostegno dello scavo mediante elementi tubolari metallici resistenti messi in opera preventivamente oltre l'estradosso delle future centine.

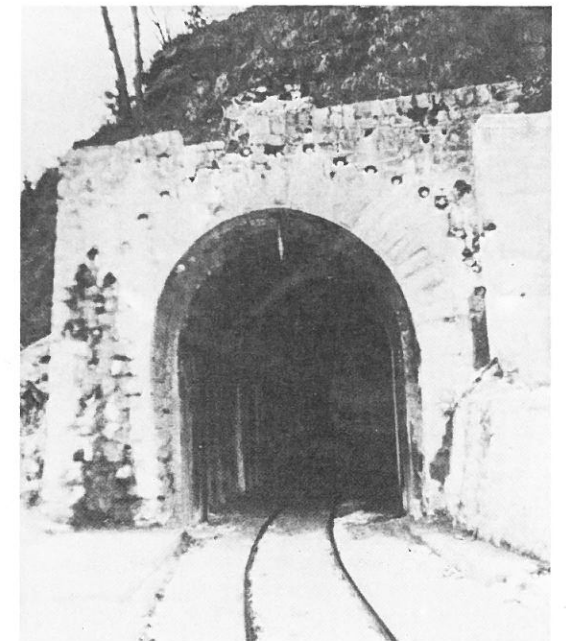
Fig. n. 19

La figura n. 19 mostra il portale lato Domodossola dopo l'inserimento dei tubi di sostegno.

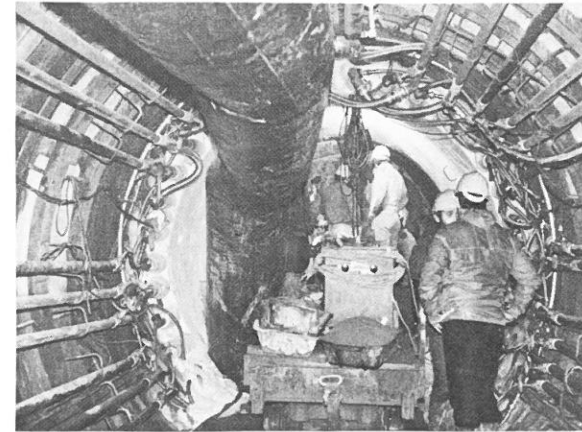
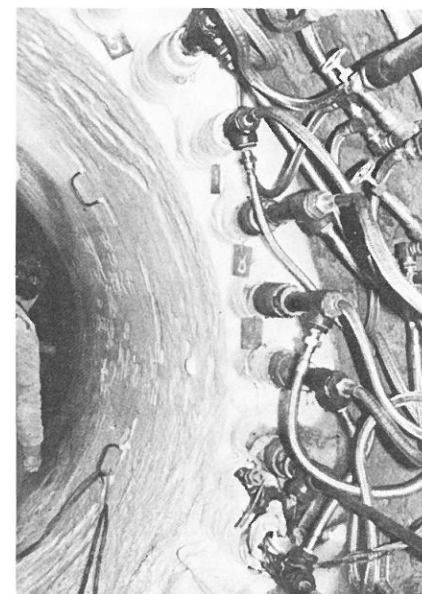
Fig. n. 24

Le figure nn. 24 e 25 mostrano rispettivamente l'insieme del sistema di congelamento ed un dettaglio di alcune testate di sonde congelatrici in fase di congelamento.
