4. I TIRANTI A TREFOLI PER IL "FISSAGGIO" DELLA ZONA SOTTOSTANTE LA CHIESA

6. CONSOLIDAMENTO DELLA PARTE ROCCIOSA SOVRASTANTE L'ERMO. Si è trattato di un lavoro molto impegnativo non solo per le dimensioni notevoli della

Summary
 S. Caterina del Sasso monastery - Leggìuno (Varese - Italy) - Stabilization works of the foundation rock and of the rocky wall above the buildings.

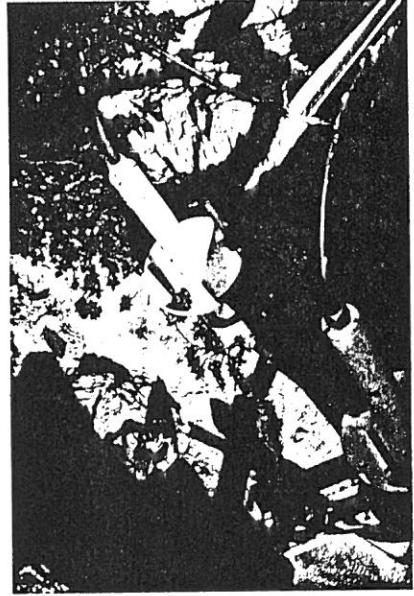
Fig. 6

Si è quindi avuto la possibilità di tenere sotto preciso controllo tutta la situazione durante la fase importantissima di posa in opera dei tiranti e di tensionamento sotto la Chiesa.

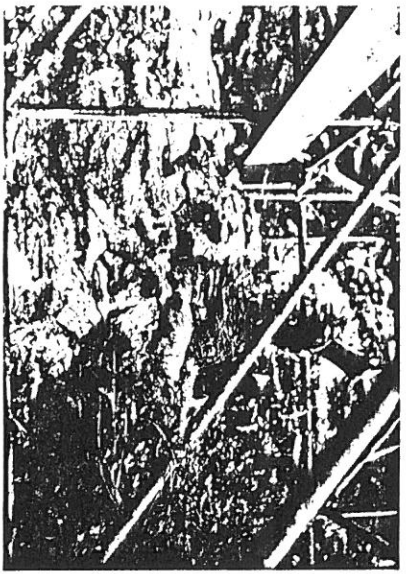
Fig. 15

Nelle zone più alte la vegetazione ha dovuto essere rimossa e gli apparati radicali non asportabili sono stati trattati con prodotti speciali atti ad impedire la rivestazione e a "mummificare" il legno residuo. Si è così cercato di eliminare l'effetto "di rompenite" di frantumazione della roccia causato appunto dallo svilupparsi della vegetazione. La figura n. 15 riporta un dettaglio dell'effetto "martinetto" di una grossa radice che ha spaccato la roccia all'intorno.
