ACHILLE BALOSSI RESTELLI - STUDIO INGEGNERIA CIVILE - MILANO

BOLOGNA 1986

S. Caterina del Sasso monastery - Leggiuno (Varese - Italy) - Stabilization works of the foundation rock and of the rocky wall above the buildings.

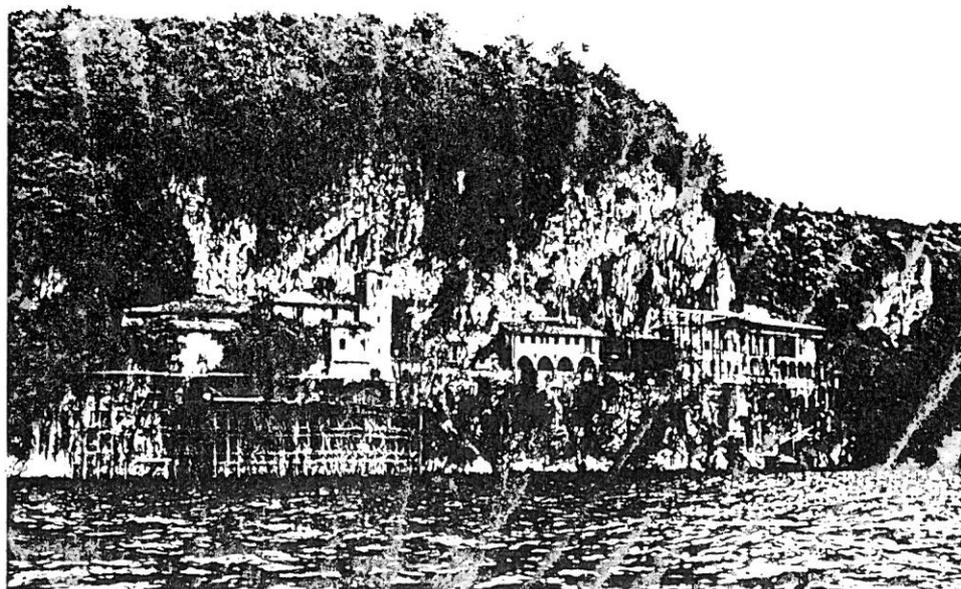
mostra la fotografia n. 1, è sovrastato da una parete di roccia verticale, spesse volte aggettante, la cui altezza varia dai 50 m ai 70 m.

Fig. 1 - Vista d'insieme dell'anfiteatro roccioso e del complesso monumentale di S. Caterina del Sasso.

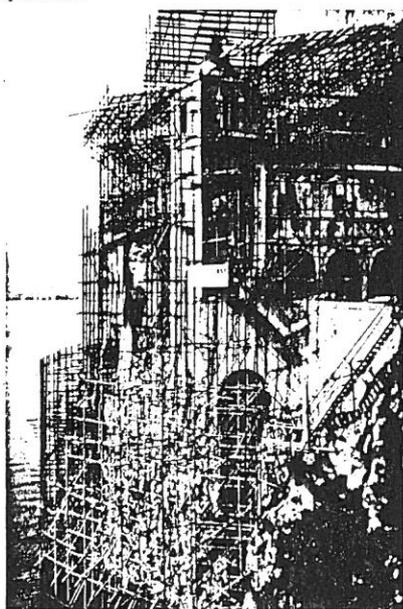
Fig. 8

La figura n. 8 mostra il ponteggio "appeso" alla parete sotto la Chiesa utilizzato per le opere di tirantatura della roccia di imposta.
