**RISTRUTTURAZIONE DELLA TRAVERSA DI MAZZÈ SULLA DORA BAL-
TEA
GLI STUDI PRELIMINARI, LE OPERE DI FONDAZIONE ED IL MONITORAG-
GIO DELLE STRUTTURE**

Balossi Restelli A., Rovetto E.

MAZZÈ DAM RESTORATION PROJECT. PRELIMINARY INVESTIGATIONS, FOUNDATION CONSOLIDATION WORKS AND MONITORING SYSTEM

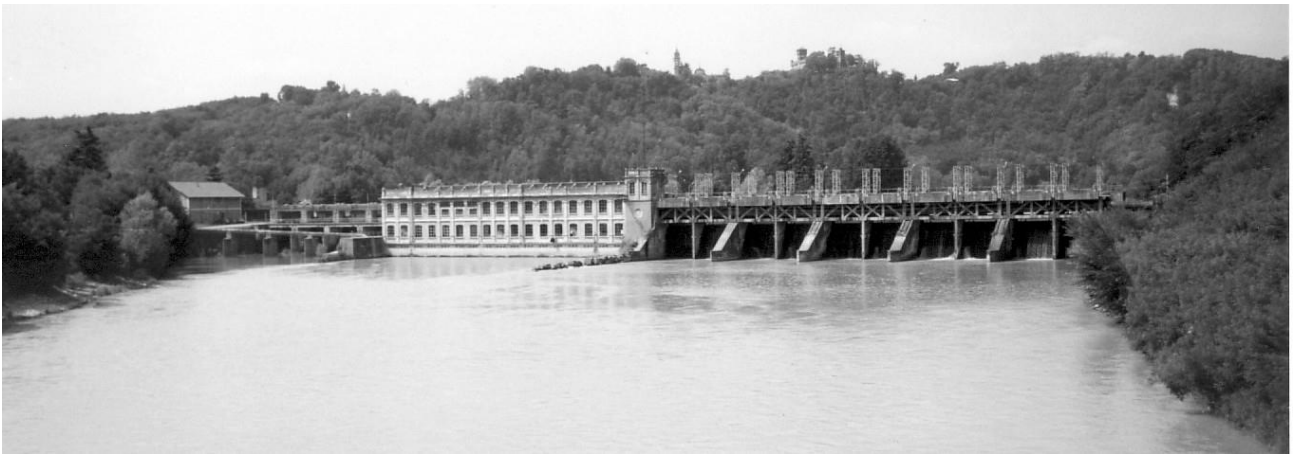
FIGURA 1. Vista da valle della traversa di Mazzè. In sinistra orografica si possono osservare gli speroni della traversa ed i setti intermedi, che dividono lo sbarramento in dieci luci, regolate da paratoie piane.
