# LE FONDAZIONI PROFONDE DEL VIADOTTO DI PIETRATAGLIATA NELLA ZONA SISMICA DI PONTEBBA

dott. ing. Achille Balossi Restelli

## THE DEEP FOUNDATIONS OF THE PIETRATAGLIATA VIADUCT, IN THE SEISMIC AREA OF PONTEBBA (UDINE)

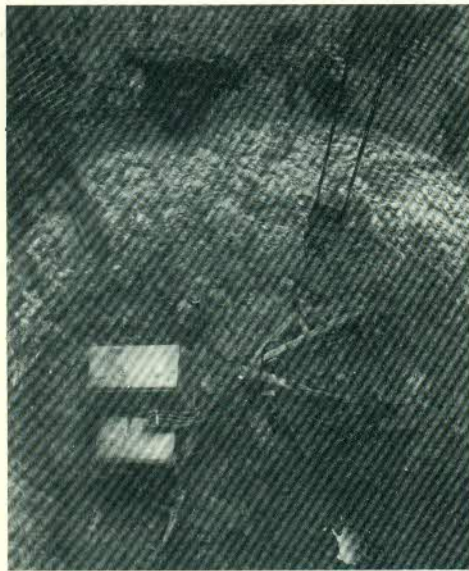
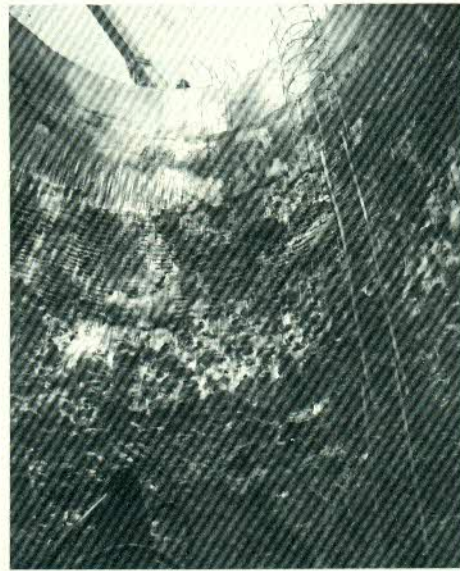
**Fig. 4 e 5 - Pozzi in fase di scavo sotto falda dopo congelamento. Si possono notare i grossi ciottoli che hanno ostacolato non poco le operazioni di perforazione. La tenuta della parete congelata è risultata ottima**  
 □ Wells under excavation after freezing. The big boulders, which gave some problems to drilling operations, can be seen. The watertightness of the walls was always successful

As shown by figures 4 and 5, the boulders and the gross gravels are spread everywhere, but mostly in the upper area to a depth of 10, 12 m, where the recent river deposits are located; figure 6 instead shows a fine soil bank (frozen silty sand) at a depth of about 14 ÷ 15 m under the ground level.

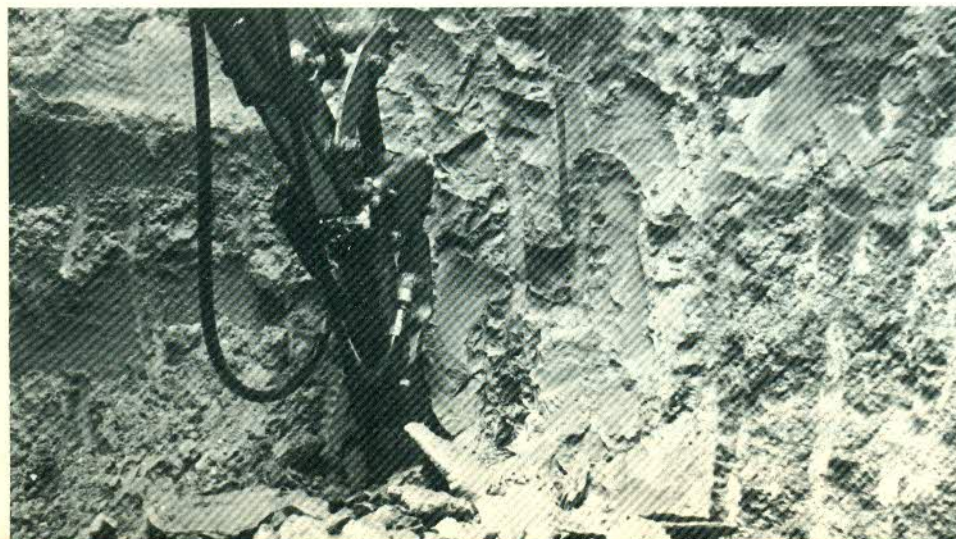
**Fig. 6 - Un banco di sabbia limosa congelata a  $14 \div 15$  m di profondità. La testa del grosso martello Atlas in fase di scavo**  
 □ A layer of silty sand frozen at a depth of  $14 \div 15$  m. The big Atlas hammer at work

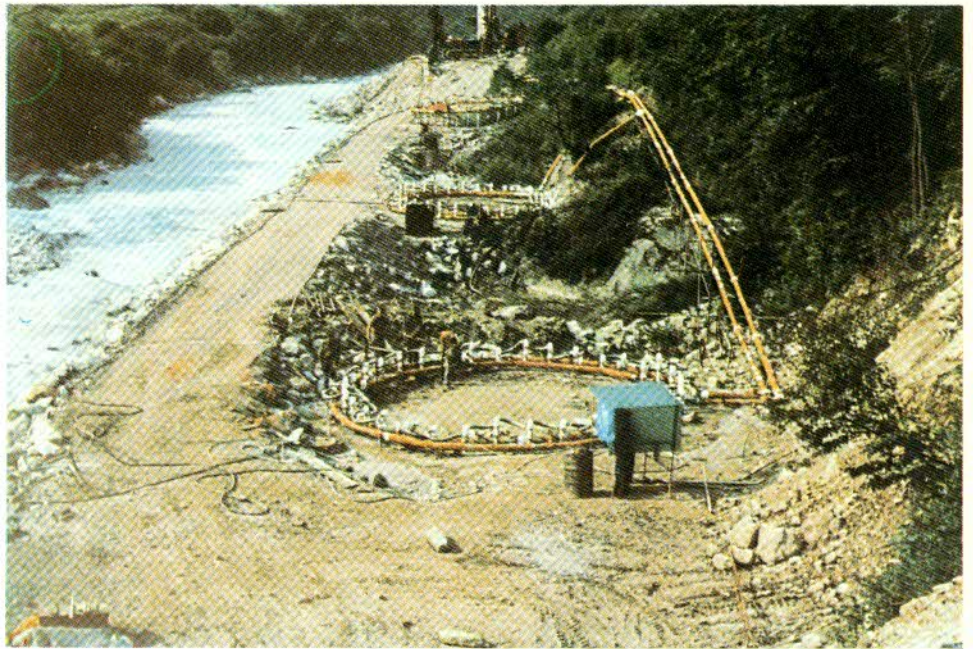
Fig. 7 - Serie di pozzi in fregio al Fella in fase di congelamento. Si notano i grossi tubi di andata e ritorno della salamoia e gli anelli di distribuzione, tutti coibentati con schiume poliuretaniche □ Wells beside the Fella river during the freezing operations. The pipes for the circulation of the "brine" can be seen; all the pipes were insulated with polyurethane foams

— la vicinanza del fiume (Fig. 7); alcune pile venivano ad interessare addirittura parzialmente l'alveo;

La salamoia veniva pompata dal gruppo frigorifero alle varie corone di sonde congelatrici e viceversa attraverso grosse tubazioni  $\varnothing$  4" e 5" tutte coibentate con schiume poliuretaniche (Fig. 7).

— the proximity of the river (see figure 7): some piers were even located in the river bed;

The brine was pumped from the refrigerating plant to the various crowns of freezing pipes through big tubes 4" and 5" diameter, all insulated with polyurethane foams (see figure 7).

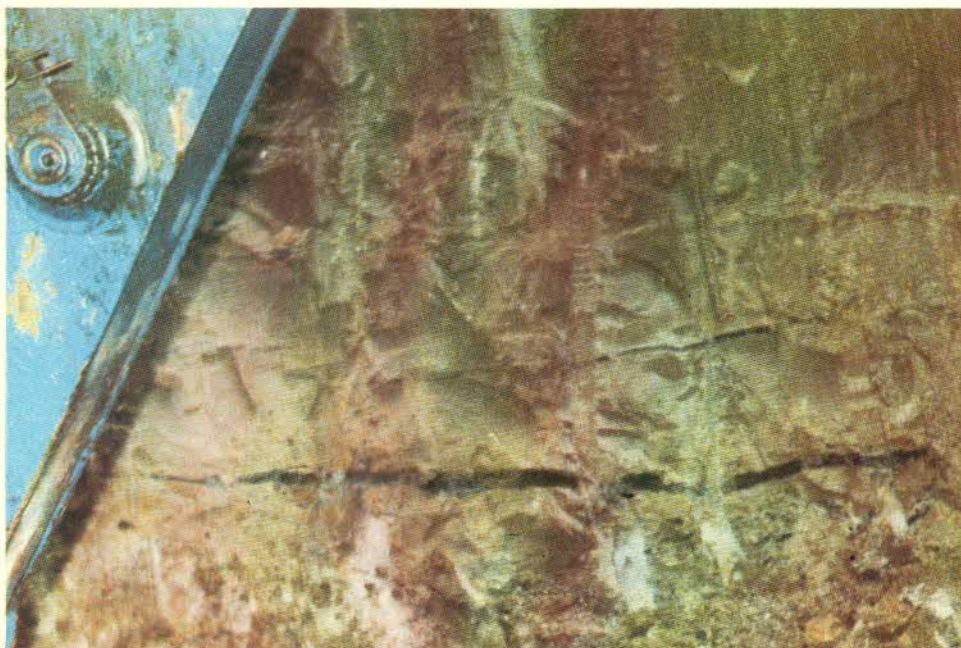
Fig. 8 - Pozzo n. 4 in fase di scavo attraverso un banco di sabbie limose. Sono chiaramente visibili le rotture del terreno provocate nel corso della prova d'iniezione con miscele cementizie. Il cemento non è in grado di «trattare» questo tipo di terreno □ Layer of sandy silt in the well no. 4. Horizontal soil breakages filled with cement can be seen: the cement grouting is not suitable

Figure 8, taken during the excavation of pier no. 4, where the grouting test had been carried out, shows clearly what I mentioned above.

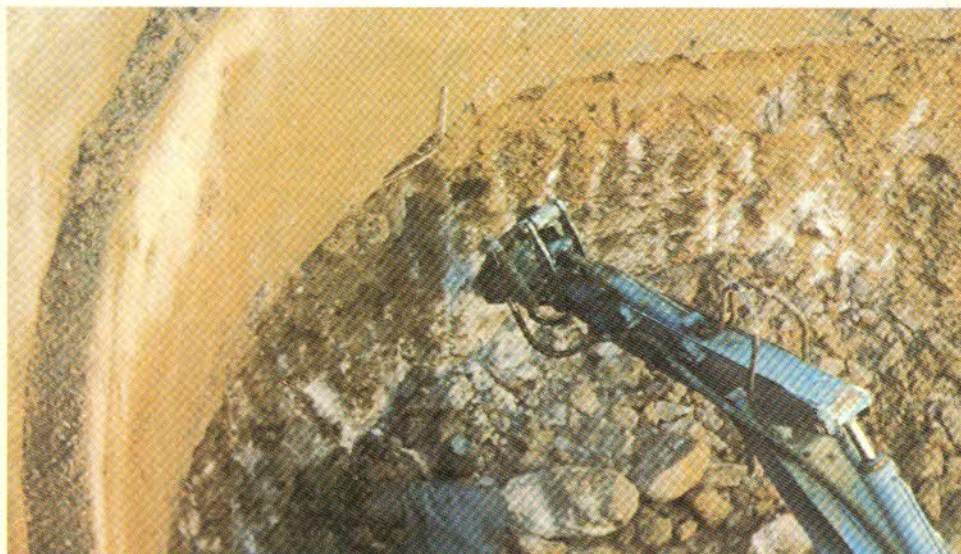
Fig. 11 - Scavo con «martellone» Atlas attraverso i grossi blocchi del pozzo n. 21 a 6 m di profondità □ The powerful Atlas hammer at work among the big boulders and pebbles of well no. 21, at a depth of 6 m

La figura 11 mostra il martello al lavoro nel pozzo n. 21 nella zona di grossi blocchi a 6 m circa di profondità.

Figure 11 shows the hammer at work in well no. 21 in the big blocks area at a depth of about 6 m.

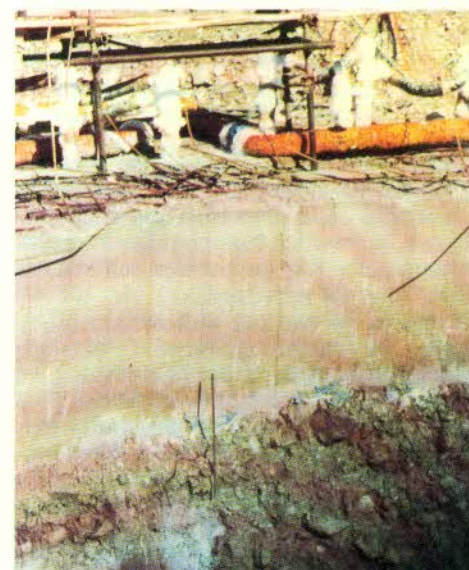
Fig. 12 - Il punto più delicato del congelamento, alla base degli anelli di rivestimento in c.a. Si notano i grossi blocchi ed il terreno «rilassato» a causa dei precedenti pompaggi □ The most delicate point of freezing, at the bottom of concrete lining rings. Big boulders and loose soil because of previous pumping can be noticed

Le difficoltà di congelamento in questo punto particolare erano dovute ai seguenti motivi (Fig. 12):

The difficulties of freezing in this particular point were due to these causes (see figure 12):
